# CPTED-analyse Lokerenpassage

**ons kenmerk** 12-0400/140/2012-0144/RvH  
**datum** 2 november 2012

**auteurs** Robin Christiaan van Halderen, Els de Blouwe

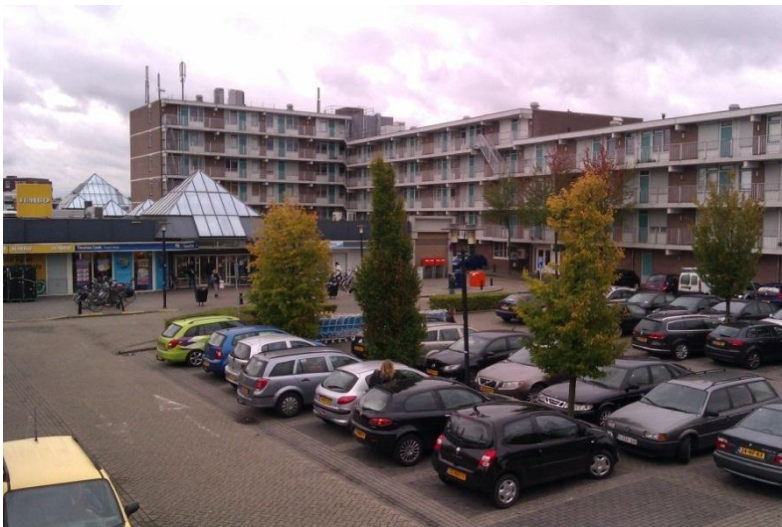
Z4

De voorzijde van de Lokerenpassage met het parkeerdek is wat betreft zichtbaarheid niet optimaal. Geparkeerde auto's, vrachtwagens, bomen met laaghangende takken en relatief hoge heggen belemmeren het zicht (Z1, Z2). De ingang van de passage is vanaf de straat slecht te zien. De huizen aan de 'Haskerland', gelegen op 80 – 100 meter van de voorzijde van het winkelcentrum, hebben dan ook weinig zicht op het terrein (Z3). Vanaf de flat of het dak van de parkeergarage is er betrekkelijk goed zicht op de ingang en het parkeerterrein (Z4).

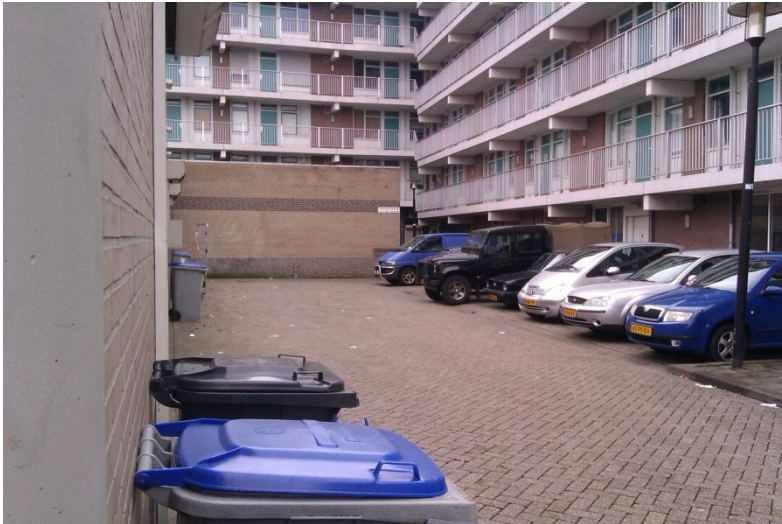
Z5

Rechts van de ingang is een doodlopende steeg met een portiek van de flat en enkele achteringen van winkels en een kapper. De steeg is op een enkele hoek na overzichtelijk (Z5).

De voorzijde van de Lokerenpassage met parkeerplaats en parkeerdek kent een goede toegankelijkheid. Het heeft een duidelijke in- en uitgang voor automobilisten en de parkeervoorziening is breed genoeg indien auto's elkaar moeten passeren. Voor vrachtwagens die de winkels aan deze zijde van het winkelcentrum moeten bereiken is de ruimte echter beperkt. De supermarkt Jumbo heeft aan deze zijde de mogelijkheid hiervoor, maar het vrachtverkeer moet wel de parkeerplaats op rijden. Bij laden en lossen wordt de parkeerplaats en een doorgang naar het parkeerdek verspert, dit kan hinderlijk zijn voor de rest van het verkeer en het winkelend publiek (Z7). Winkels aan de rechterzijde van de ingang kunnen ook via de achterzijde worden bevoorraadt. De parkeerplaats is als het ware doorgetrokken. Via deze steeg zijn ook de portieken van de flats te bereiken (Z5, T1).

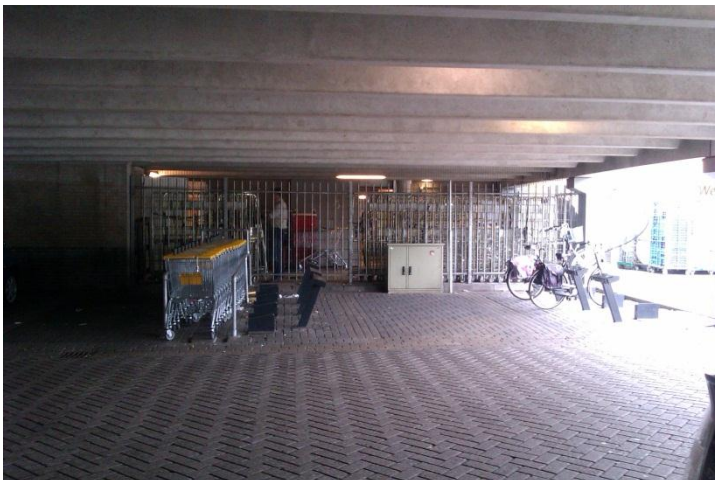
Z6

De begane grond van het parkeerdek is overdag relatief druk met arriverend en vertrekkend winkelpubliek. Ook personeel van supermarkt Jumbo is bij de rechteringang van het dek vaak aanwezig (Z6, Z7). De auto's en personen in de parkeergarage zijn van buitenaf nauwelijks zichtbaar: de kolommen, auto's en gebrek aan licht beperken het zicht (Z8). Het parkeerdek is overdag donker. Kolommen belemmeren zichtlijnen en creëren loze ruimtes (Z9, Z10). De garage heeft een doodlopend deel waar verkeer in beperktere mate langskomt en toezicht geringer is. De helling naar het dak, het elektriciteitshuisje en de beplanting aan de zijde van de Buurschappenlaan beperken het zicht (en licht) aan de achterkant van de parkeergarage (zie 'zijde Buurschappenlaan'). Parkeerplaatsen op het dak van de garage worden beperkt benut, mogelijk omdat de draaitrap de toegang bemoeilijkt, en is daardoor goed te overzien (Z11). De zichtbaarheid van de draaitrap is slecht door de positie bij de opslag en containers van de supermarkt.

Supermarkt Jumbo gebruikt een deel van de voorzijde als opslag. Gestapelde kratten en oud papier op stalen trolleys staan voor de gevel (A2, Z6, Z7).

- *Verplaats het oud papier en de lege kratten van supermarkt Jumbo naar een minder opvallende locatie. De gevel aan deze zijde krijgt daardoor een rustigere en nettere aanblik.*

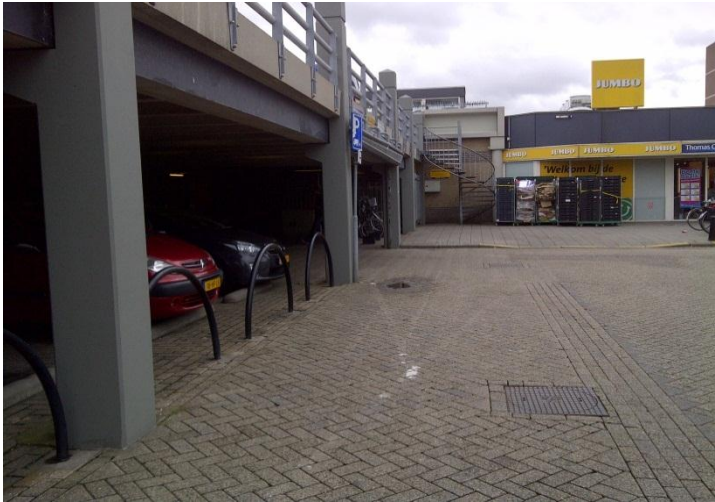
Z7

Naast de ingang van het winkelcentrum kunnen voetgangers de eerste verdieping van het parkeerdek bereiken via een stalen wenteltrap (Z7). Via de helling is het dek ook toegankelijk, maar deze zit niet aan de zijde van de passage en zal dus minder snel worden gebruikt. Gebruik door voetgangers is door het aanwezige verkeer ook af te raden.

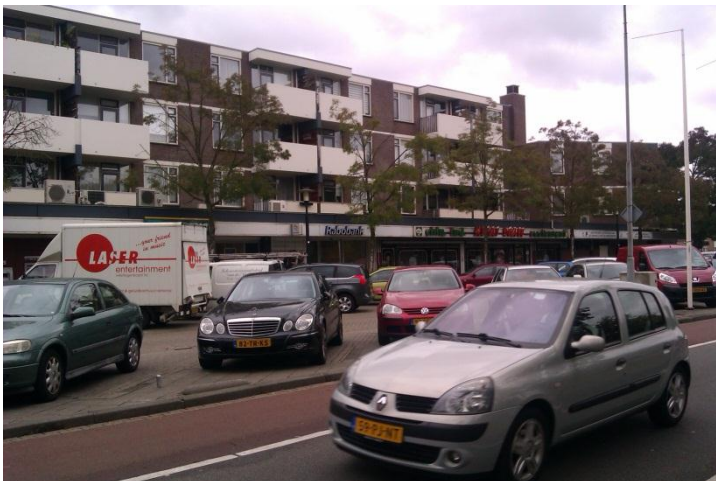
Z12

Aan de zijde van de Maaspoortweg zorgen portieken in inhammen van de flat en een parkeerterrein bij de ingang van het winkelcentrum voor gebrekkig overzicht. Dit geldt vooral wanneer men zich bevindt op het trottoir naast de flat (Z12). Vanuit appartementen aan de overzijde is het zicht op de flat (en de portieken) beter (Z13), maar zicht op de winkels is overdag door geparkeerde auto's echter gebrekkig. Vanuit de flat naast en de appartementen boven de winkels, is meer zicht op de winkels en het parkeerterrein (Z14). De gevel met winkels is overzichtelijk. De ingang van de ABN-AMRO en de Rabobank verstoren echter het zicht enigszins, ze vallen terug in de gevel en bij de ABN-AMRO is een pilaar geplaatst.

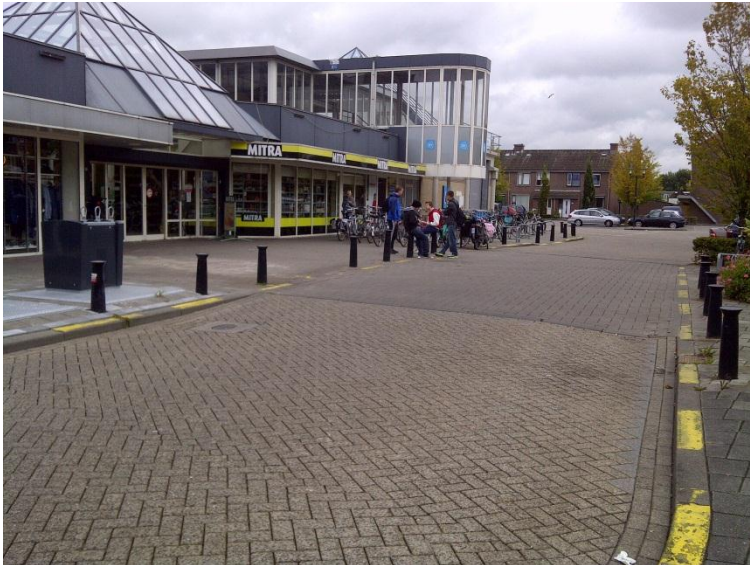
Z15

De situatie aan de achterzijde van het winkelcentrum is eenvoudig te overzien. Het is een brede straat met weinig obstakels. De entree is overzichtelijk (Z15). De horecagelegenheid en woningen aan de overzijde hebben zicht op deze zijde van het winkelcentrum (Z16). Vanuit de woningen is ook het parkeerterrein naast de Albert Heijn te zien. Ook de huurwoningen naast het parkeerterrein en enkele huizen gelegen aan de Buurschappenlaan hebben zicht op de auto's en aanwezige personen. Het parkeerterrein is iets rustiger dan aan de voorzijde van de passage. Niettemin belemmeren bomen en heggen ook hier het zicht.

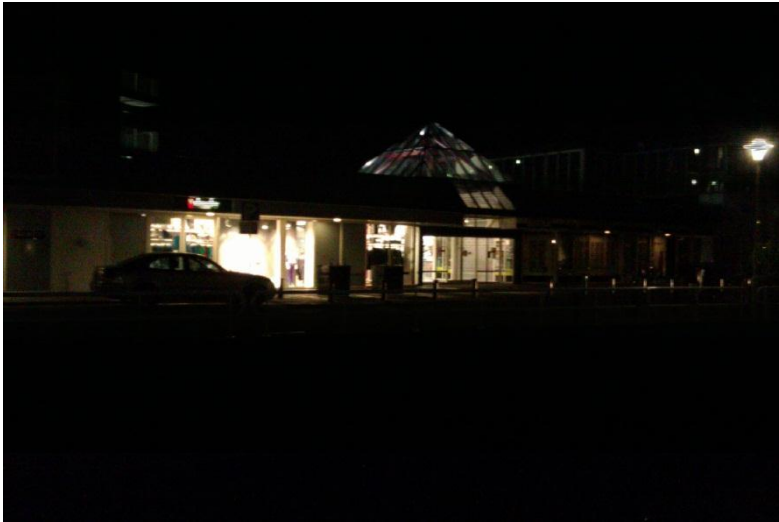
Z17

In de avond valt op dat de achterzijde niet volledig verlicht is. Rechts van de ingang ontbreekt verlichting (Z17). Het zicht bij fietsenrekken die aan deze zijde zijn geplaatst is in de avond dan ook beperkt. Het beperkte licht zou bij het winkelpubliek en winkelpersoneel (die later op de avond vertrekken) bij kunnen dragen aan gevoelens van onveiligheid.

- *Vervang de defecte verlichting op de eerste verdieping van het parkeerdek. Plaats aanvullende verlichting bij de fietsenrekken bij ingang Eimeren. Overwogen kan worden om de begane grond van het parkeerdek overdag extra te verlichten. Nagegaan zal dienen te worden welke verlichtingsnorm wenselijk is, op welke wijze dit kan worden bereikt en in hoeverre dit strookt met budgettaire mogelijkheden.*

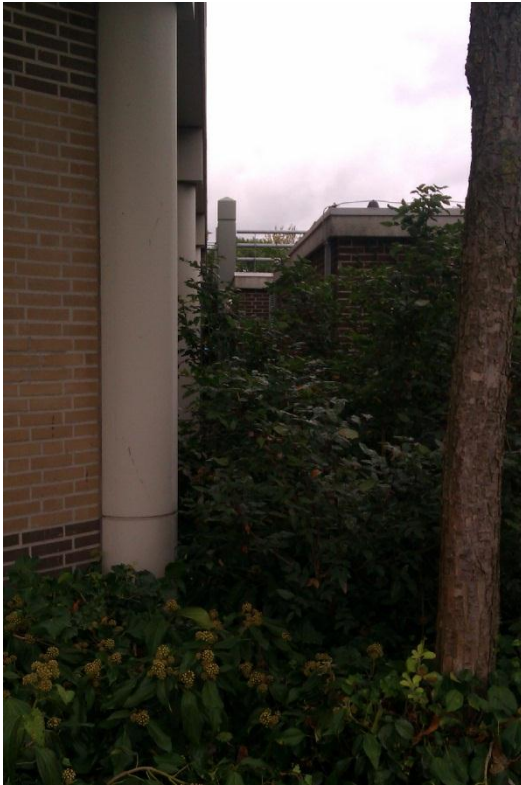
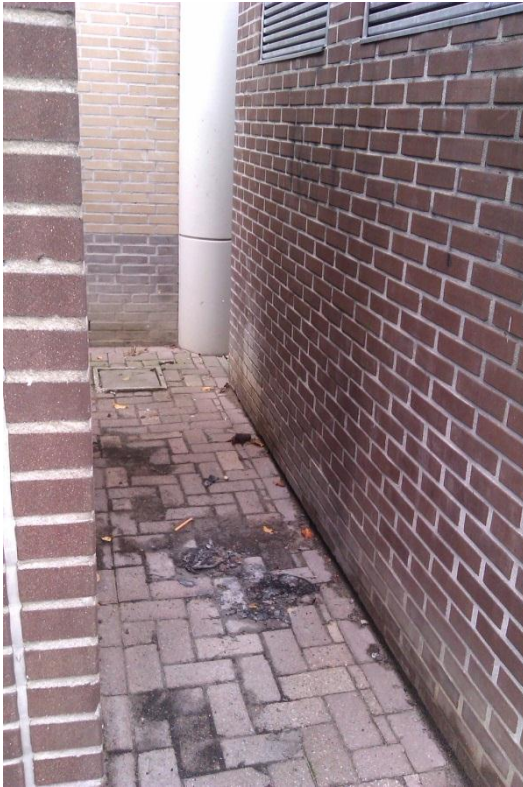
De zijde aan de Buurschappenlaan is overzichtelijk. Vanuit de woningen is zicht op de straat, gevel en ingang van het winkelcentrum. Een onduidelijke situatie is echter gecreëerd rondom het parkeerdek. Personen kunnen zich hier deels ongezien ophouden. De begane grond van het parkeerdek wordt aan de zijde van de Buurschappenlaan deels onttrokken aan het zicht door het elektriciteitshuisje, hoge bosschage en de helling die toegang biedt tot het dak van het parkeerdek (Z18, Z19, Z20). Het elektriciteitshuisje bestaat uit twee losstaande delen waardoor er achter- en tussenliggende gangetjes zijn ontstaan die amper zichtbaar zijn (Z21, Z22).

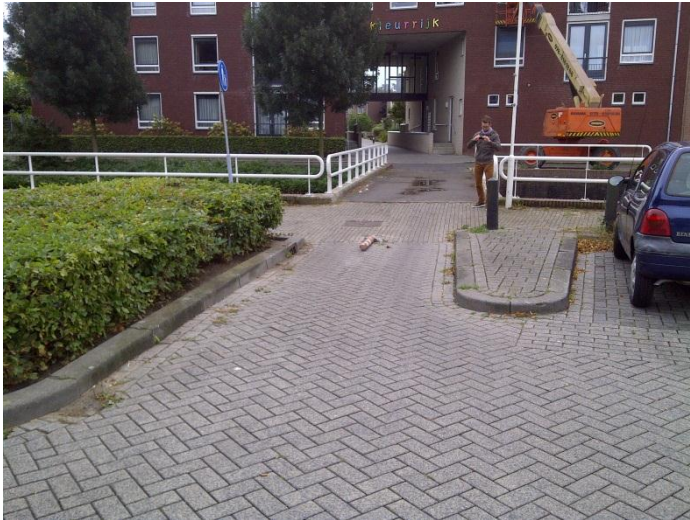
T5

Tijdens de schouw die overdag is gehouden viel op dat een paaltje voor de brug zonder noemenswaardige reden was ingeklapt (T5). Brommers en automobilisten wordt hierdoor de mogelijkheid geboden de parkeerplaats via deze zijde te betreden. De doorstroom op het parkeerterrein kan hierdoor worden verstoord, onduidelijk is in hoeverre dit aan de orde is. Tijdens de schouw in de avond was het paaltje uitgeklappt.

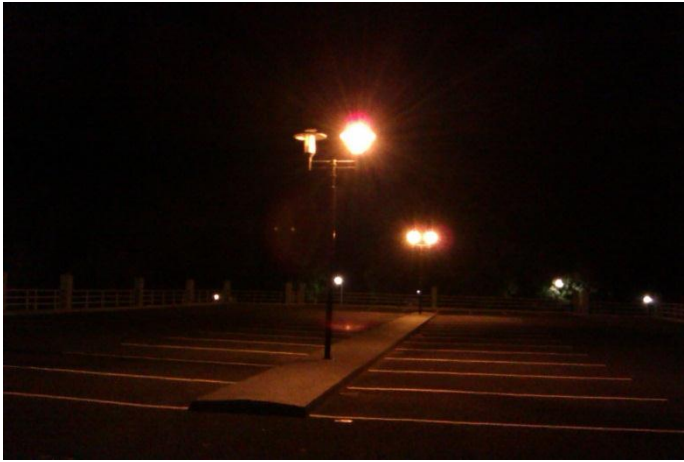
A17

De verlichting in de avond is voldoende. Op het dak van de parkeergarage moeten de lampen in een van de lantaarns wel worden vervangen (A17).

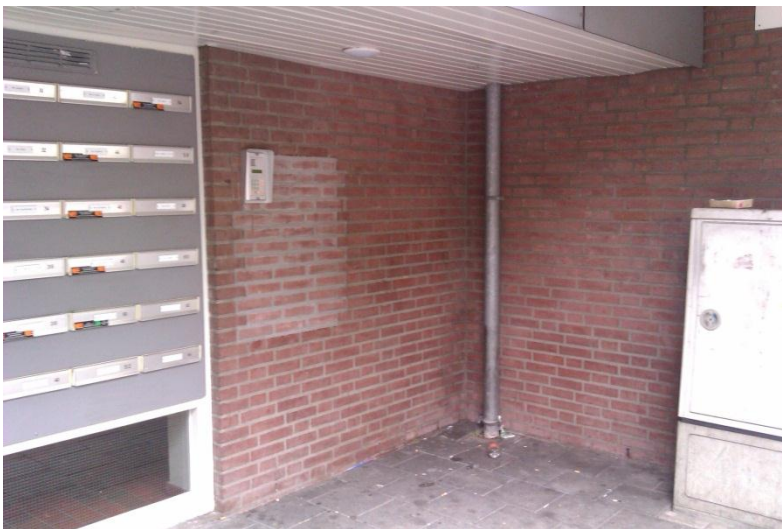
A18

De portieken van de flat zijn niet schoon (A18) en de ingang van de passage aan deze zijde is slecht onderhouden (A19, A20, A21, A22). De vormgeving schiet op dezelfde punten tekort als de gevel aan de voorzijde van de Lokerenpassage (zie hiervoor): het heeft een verweerde en verlopen aanblik.

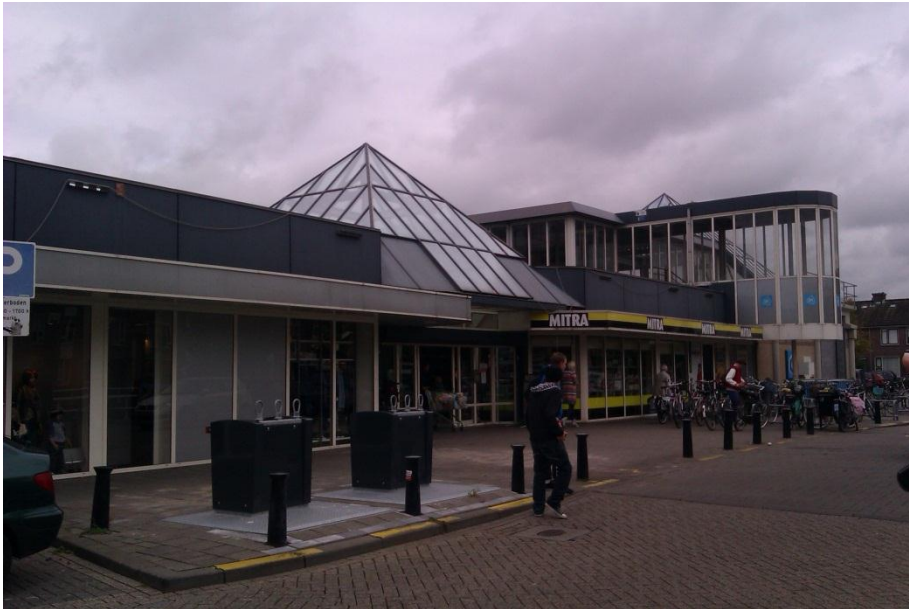
A23

Ook deze zijde heeft dezelfde uitstraling als de overige zijden, enigszins grauw en somber. Opvallend zijn de loshangende elektriciteits snoeren aan de gevel (A23). De glazen ruimte boven supermarkt Albert Heijn draagt niet bij aan een aansprekende uitstraling. Enkel reclame van de supermarkt geeft wat kleur (A24). De fietsen en de winkelwagens die voor de ingang van de passage geplaatst kunnen worden geven een levendige, maar tevens rommelige, aanblik. De vuilnisbakken aan deze zijde zaten overvol waardoor vuilniszakken erop en ernaast werden gezet. Afval ligt tevens verspreid over de parkeerplaats. Onderhoud en beheer schiet ook in dit deel van de buitenruimte tekort (A25).

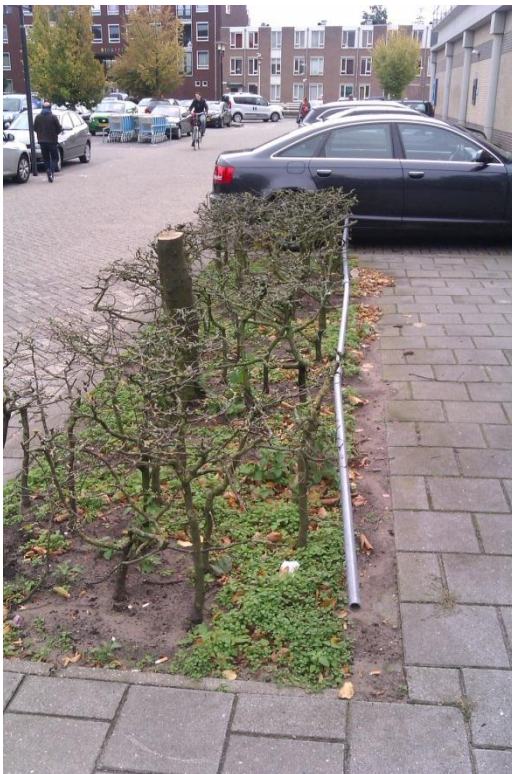
A26

De parkeerplaats is overzichtelijk en er is gebruik gemaakt van een groene omheining en enkele bomen. Ook hier is echter sprake van gebrekkig onderhoud, met name van plantsoenen en lage hekjes (A26).
