## **Dok Zuid: Leefbaar, Veilig en Aantrekkelijk**

*De goede woning Apeldoorn*

*H.J. Korthals Altes*

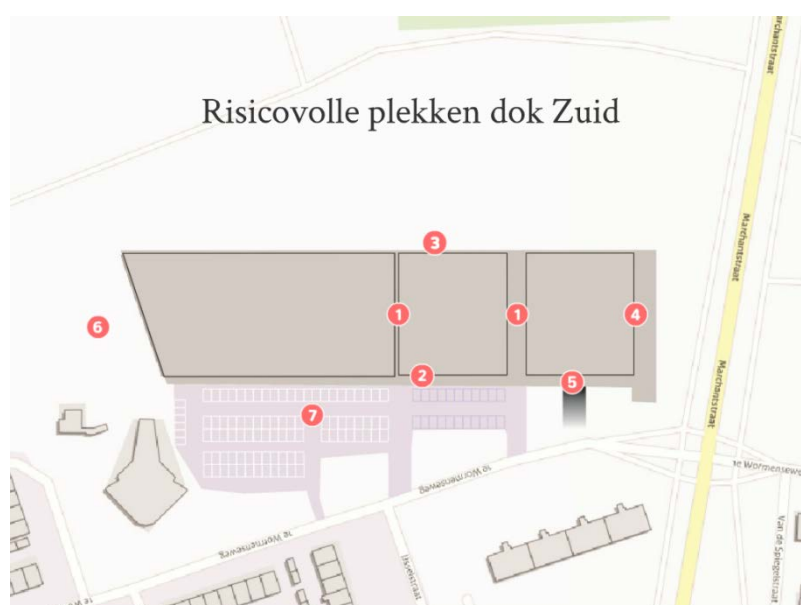
Figuur: kaart van risicovolle plekken in en om Dok Zuid

Aan de hand van de resultaten van de schouw (overdag en 's avonds) is er een aantal risicovolle plekken geïdentificeerd. Deze plekken zijn dus niet per definitie onveilig maar kennen wel het risico dat zich er onveilige situaties voordoen, nu of in de toekomst.

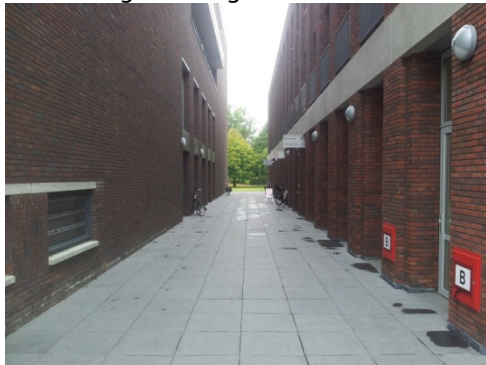
Foto: steeg tussen gebouwen

#### 1. Stegen tussen de gebouwen

De stegen tussen de gebouwen zijn met name in het donker risicovol. Ten eerste zijn de muren vrij hoog hetgeen het gevoel van 'opsluiten' groter maakt. Daarnaast wordt de zichtbaarheid verminderd door de 'zwarte gaten' (grote overgangen van licht naar donker) die aanwezig zijn wanneer richting het park gekeken of gelopen wordt. Ook kennen de muren veel inhammen die het zicht verminderen.

- Verbeter de openbare verlichting op plekken waar mensen zich onveilig (kunnen) voelen, bijvoorbeeld op het parkeerterrein, vang grote overgangen in licht en donker op door het bijplaatsen van extra verlichting, bijvoorbeeld bij de uitmondingen van de stegen aan de parkzijde.

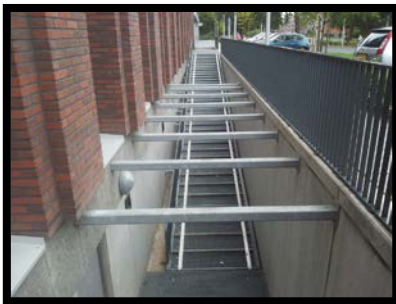
Foto: De trap naar de fietsenstalling is één van de 'hot spots' voor jongerenoverlast

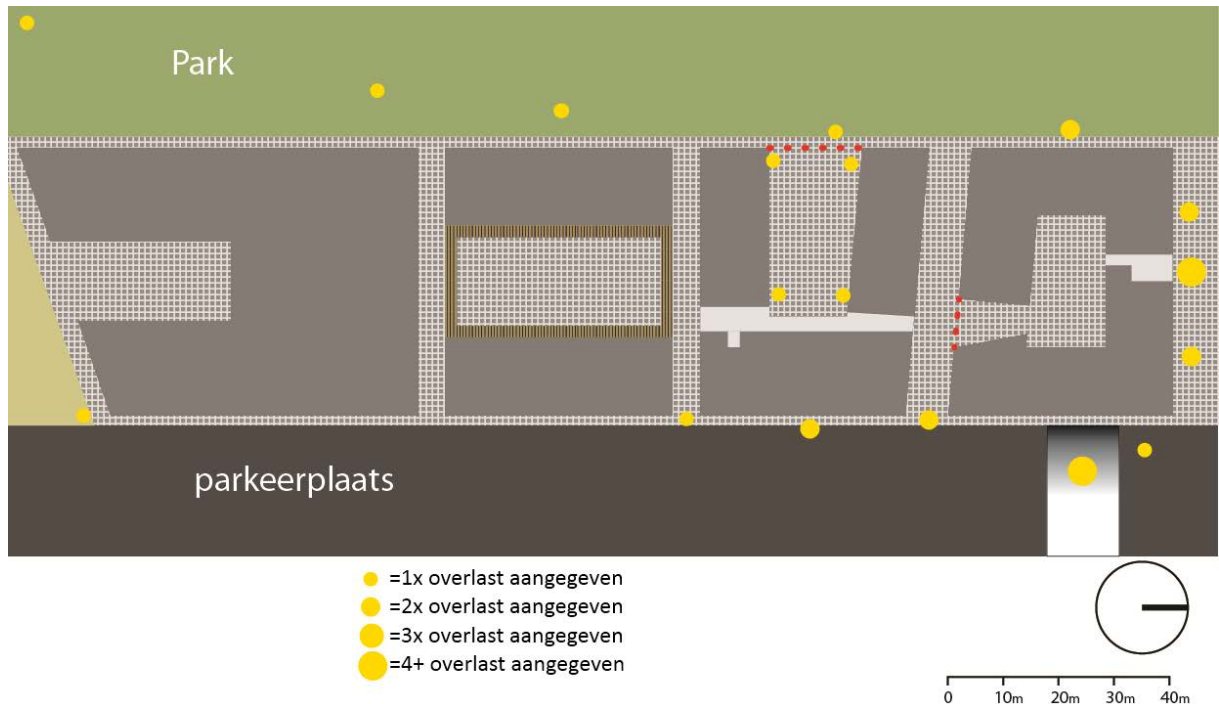
Kaart: door bewoners aangegeven plekken waar overlast van jongeren wordt ervaren

Uit de kaart blijkt, dat de plekken waar bewoners jongeren overlast ervaren grotendeels samenvallen met de plekken waar de exploitanten van de medische voorzieningen overlast ervaren. Bovendien valt op, dat de meeste van de genoemde plekken ook voorkomen in de kwetsbaarheidsanalyse die in de vorige paragraaf is weergegeven. Zie de kaart in de voorgaande paragraaf: de ruimte onder het overstek is daarin nummer 4, de parkeerplaats nummer 7, de steegjes nummer 1, de ingang van de fietsenstalling nummer 2, het park nummer 3 en de ingang naar de garage nummer 5.

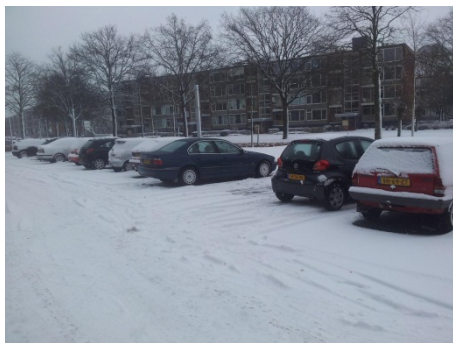
De respondenten zien twee oorzaken voor de parkeerdrukke. De capaciteit van de parkeerplaats is onvoldoende en er zijn derden die gebruik maken van de parkeerplaats. Deze derden zijn volgens de meeste respondenten de bewoners van de flat aan de overkant of bewoners/medewerkers van Dok Zuid. Eigenlijk zouden de bewoners van de flat aan de overzijde hun auto aan de achterkant of zijkant van hun eigen flat moeten parkeren. Tijdens de avondschouw is duidelijk geworden dat de parkeerplaats achter de flat aan de overkant ook al vol staat. Tijdens een bezoek overdag, toen het de nacht ervoor gesneeuwd had, was bovendien duidelijk te zien dat diverse auto's 'overnacht' hadden op de parkeerplaats van Dok Zuid.

Parkeerplaats Dok Zuid na een nachtelijke sneeuwbuï: op diverse auto's ligt nog sneeuw, deze auto's moeten daar de dag tevoren al neergezet zijn

Voor de medewerkers van de medische voorzieningen opperen sommige respondenten als oplossing voor het capaciteitsprobleem om meer plaatsen voor personeel in de garage onder het gebouw beschikbaar te stellen. Daar is in principe plaats genoeg.

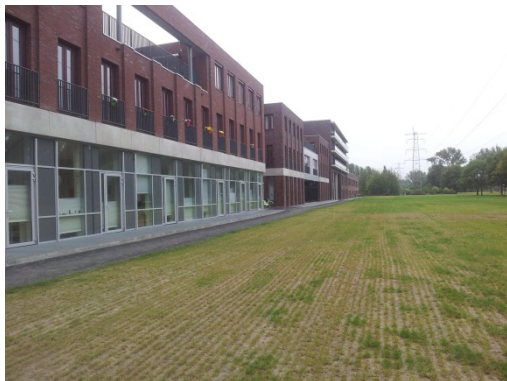
De openbare ruimte aan de achterzijde van het gebouw is nog niet 'af', dit kan geen jaren meer wachten
