# Samenvatting

# Afstudeerscriptie

*Student:* Dirk Blom  
*Datum:* 12-juni-2007

Peursumseweg 97 te Giessenburg

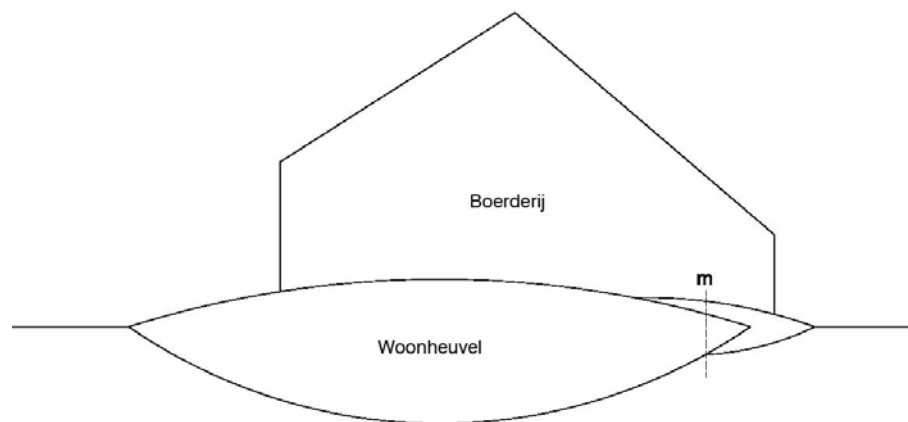
De twee grootste bedreigingen van de boerderij zitten in een plaatselijke verzakking en optrekkend vocht. De boerderij is op een woonheuvel gebouwd. Verbreding in het verleden heeft ertoe geleid dat een deel van de gevel op de rand van de woonheuvel staat. Het voor de woonheuvel aangebrachte zandpakket is aan de rand het dunst en daarom extra gevoelig voor inklinken. Een lagere grondwaterstand kan het huidige proces versnellen, net als een lange droge periode.

(Afbeelding 4.1) Woonheuvel met verzakking ter hoogte van punt M.

Het andere probleem is vocht, bij de boerderij lijkt het vochtprobleem ondanks plannen voor drainagebuizen in 1994 nog steeds grotendeels uit de bodem te komen. De aanwezige cementplint zorgt er daarnaast voor dat het vocht hoger in de gevel gestuwd wordt. Van de drainagebuizen die in 1994 geplaatst zouden worden is uiteindelijk maar de helft geplaatst. De relatief minder kwetsbare rechtergevel is voorzien van drainage terwijl de zeer kwetsbare linkergevel geen drainage kreeg. Het is dan ook aan te raden om deze drainage alsnog aan te leggen.

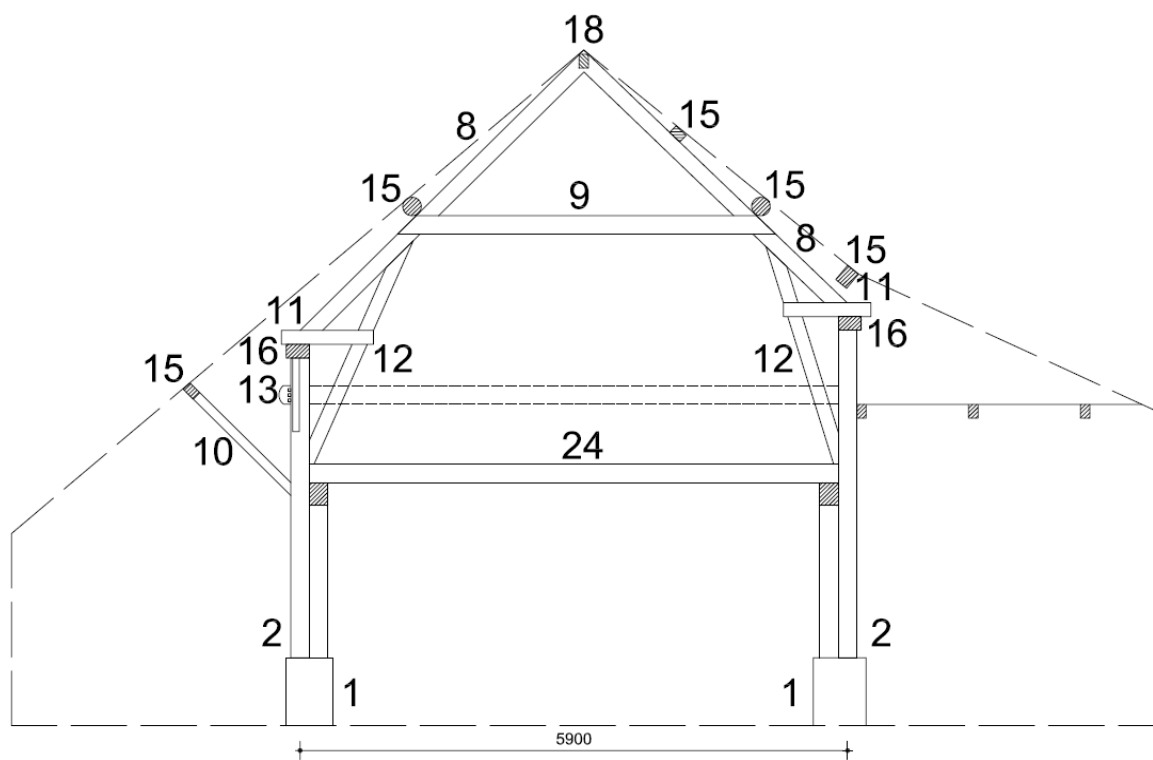
Afbeelding 3.4.2.4: Gebint V

Gebint V staat vier en een halve meter van de brandmuur af en is enigszins aangepast. De gestippelde ankerbalk is verlaagd bij de aanleg van de stellingzolder. Deze is destijds in gebruik genomen om de schoftboom vast te maken. Nadat de stellingzolder buiten gebruik geraakt is als schuilplaats voor het vee, is deze ankerbalk verwijderd. De constructieve functie van de ankerbalk is overgenomen door de stellingzolder. Een deel van de pen nog aanwezig in de tuinkamer. De stellingzolder is met de gebintstijlen verbonden door ijzeren pennen welke vastgeslagen zijn met een spie. Aan de linkerzijde van het gebint breekt door zakking de muur onder het dak weg. Een deel van de muur hangt nog aan de muurplaat, waardoor goed te zien is dat de dragende functie nog geheel bij het gebint ligt.

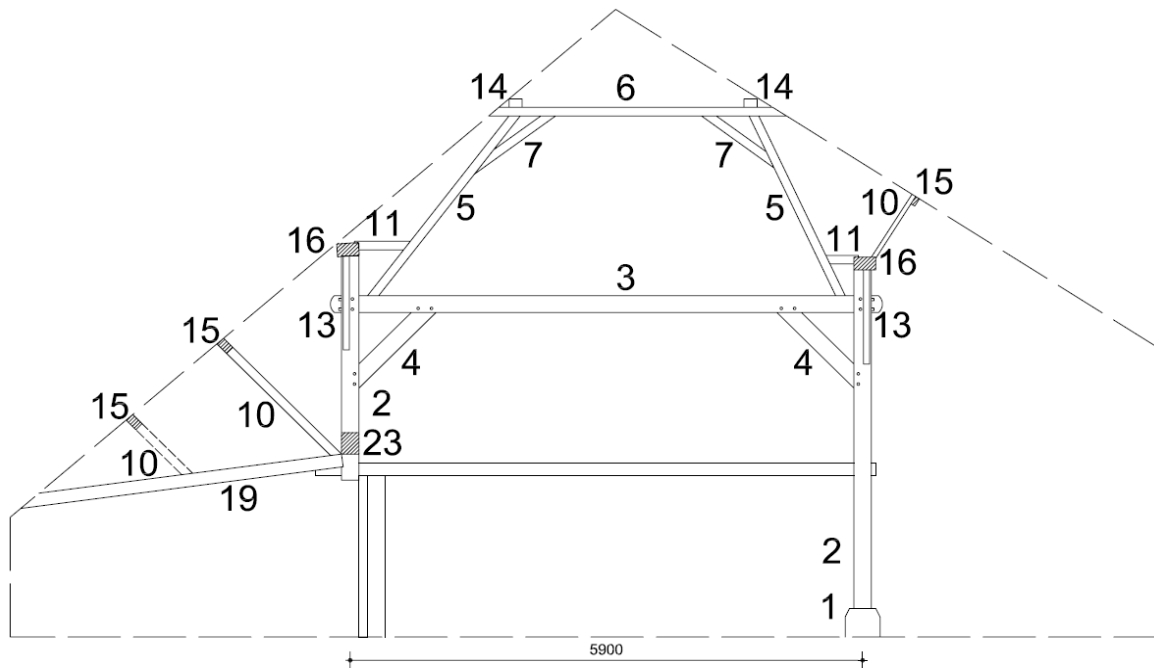
Afbeelding 3.4.2.5: Gebint VI

Bij dit gebint is wederom het probleem dat de muur onder het dak wegzakt. De hilt bungelt op een aantal plekken en de kleinste gordingschoor is door de zakking afgebroken. Bovendien tordeert de gebintplaat aan de linkerszijde van de gebintstijlen af. Hierdoor dreigt het constructieve gevaar dat het dak instort. Ook het linker blokkeel mist door het torderen van de gebintplaat zijn steun.

De onderzijde van de linker gebintstijl is tevens afgezaagd. Dit, vermoedelijk om de waterpomp beter bereikbaar te maken. Dit lijkt een ernstige situatie, maar de veel slankere vervangende stijl en de balk welke over de muur ligt, vangen gezamenlijk de gebintstijl op. Opvallend is dat de linker stijl een veel forser formaat heeft dan alle andere gebintstijlen.

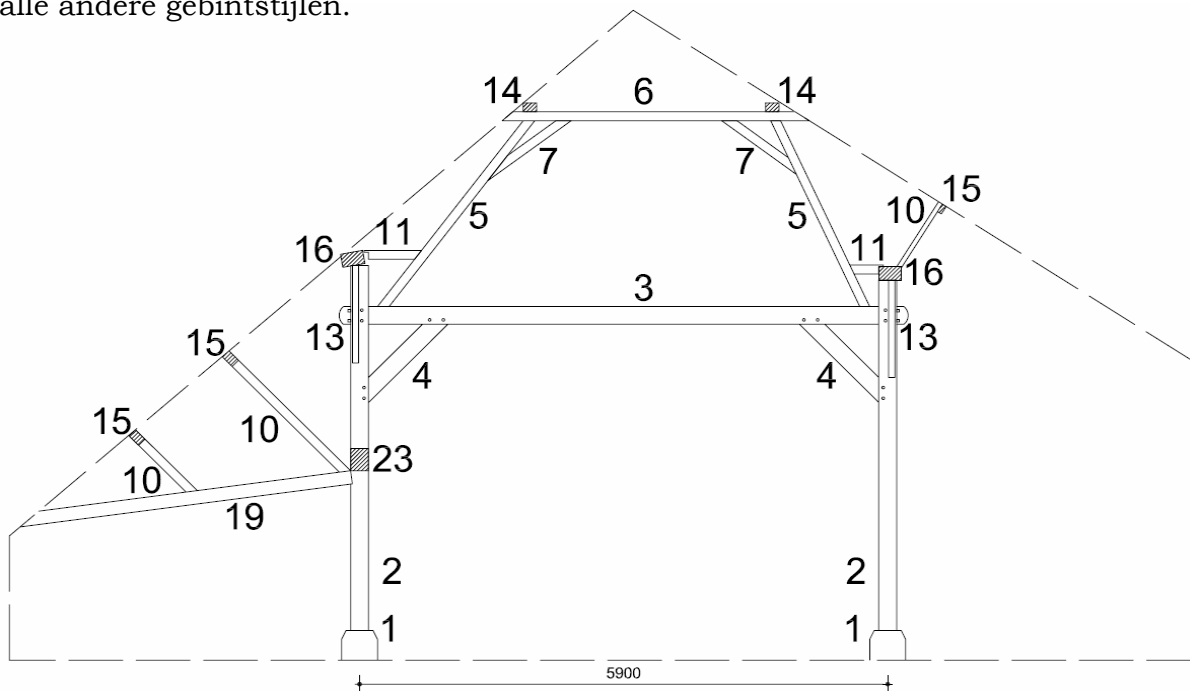
Afbeelding 3.4.2.6: Gebint VII

Gebint VII is vrijwel identiek aan gebint VI. Wel zijn hier de gebintstijlen nog intact. Ook hier is dezelfde problematiek. Het torderen van de gebintplaat is hier echter iets meer aanwezig. De pen, die de gebintplaat op zijn plek moet houden, is inmiddels afgebroken. Aan de gebintstijlen is de later aangebrachte zolder verankerd. Dit, door middel van ijzeren pennen, die met een spie verankerd zijn.

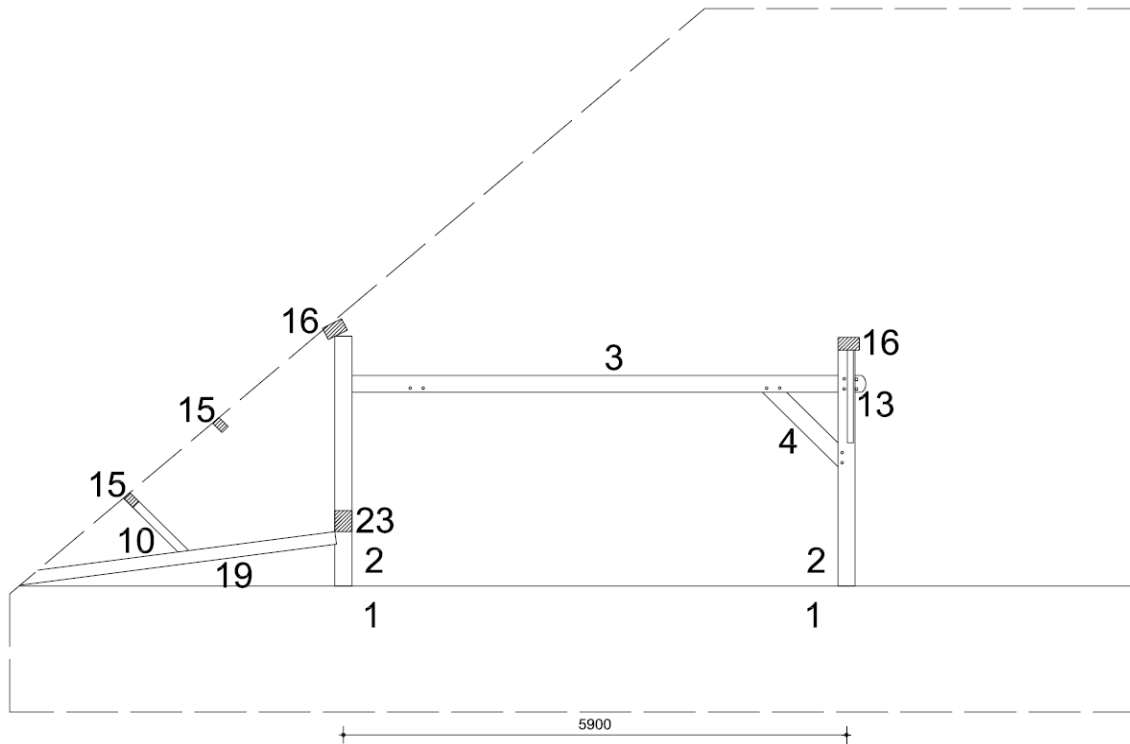
Afbeelding 3.4.2.7: Gebint VIII

Gebint VIII is identiek aan de vorige ankerbalkgebinten. Alleen draagt dit gebint geen kappant, maar staat ter ondersteuning van de hooizolder en de hoekkeper. Het gebint is in de loop van jaren zwaar beschadigd. De linker stijl is vervangen door twee balken die aan elkaar vastgezet zijn. De schoren, die aan deze stijl horen te zitten ontbreken. De gebintplaat/worm kantelt geheel van deze gebintstijl af. Tevens lijkt een gordingschoor te ontbreken. Deze gording is opgevangen in de gevel. De gebintstijlen zijn afgezaagd en worden ondervangen door de gemetselde achtergevel. Daarnaast is de rechter gebintstijl deels vervangen. De linkerhelft van de stijl is vervangen door een nieuw deel.

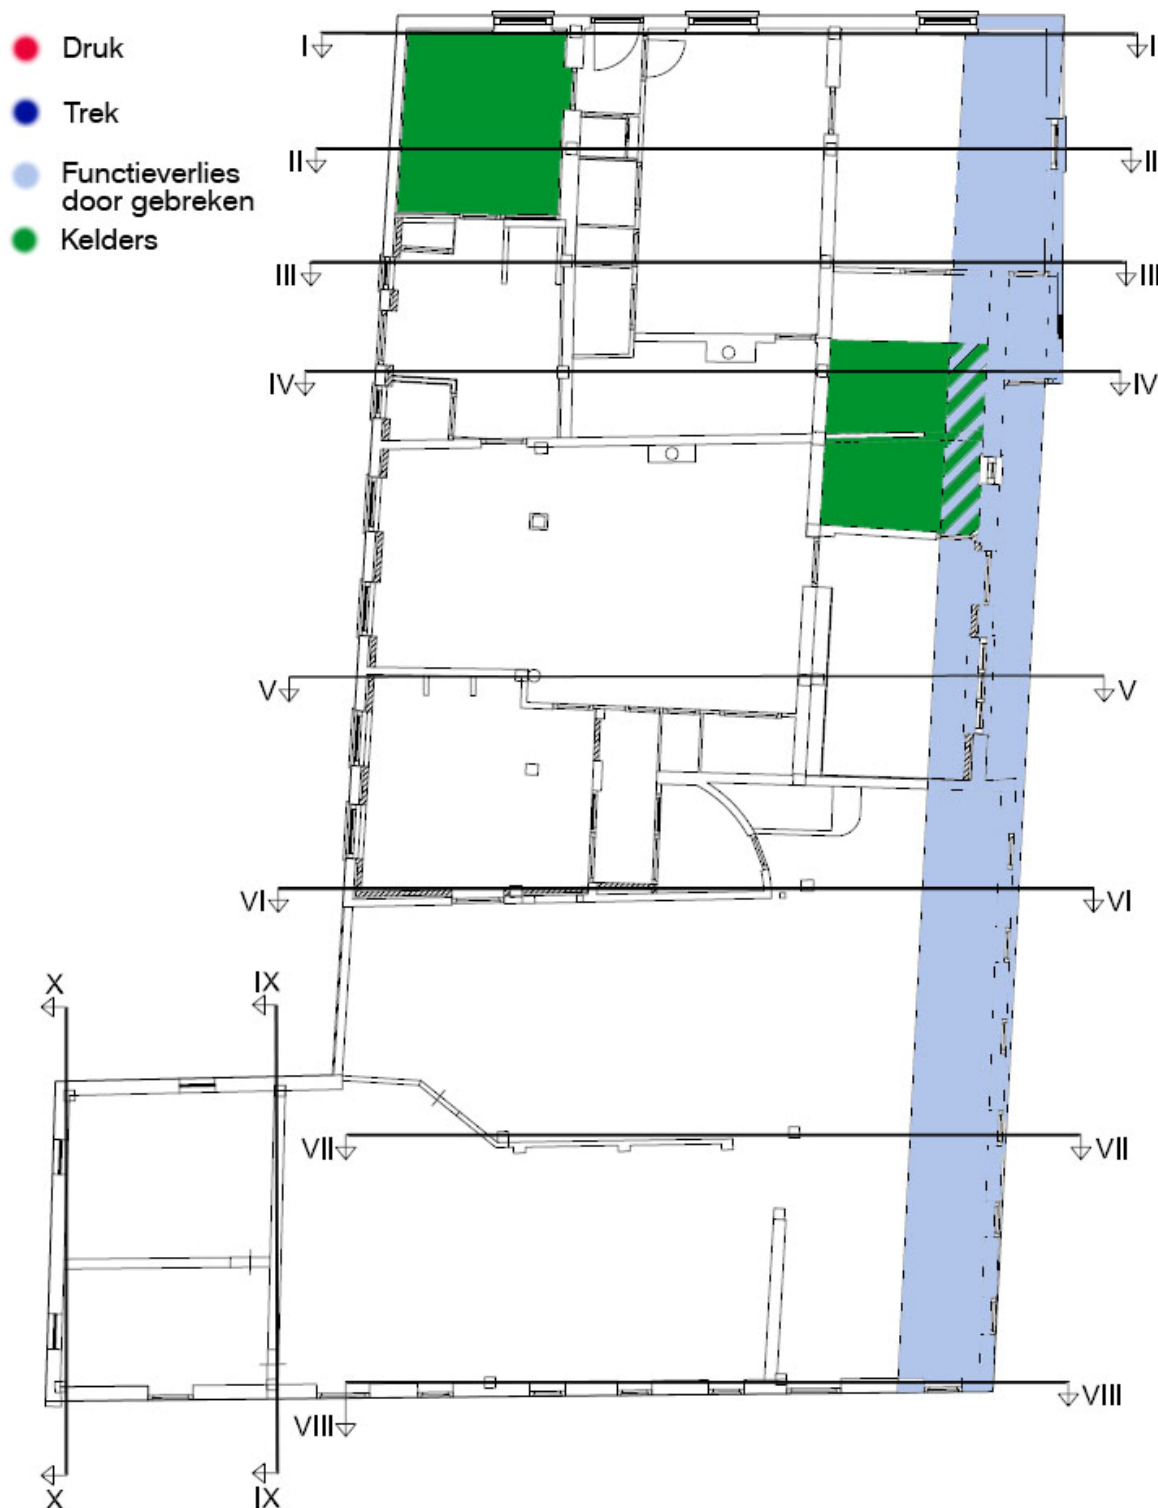
Hierboven is de plattegrond van de boerderij te zien. De strook die met hevige verzakking te maken heeft is met grijs geaccentueerd. Daarnaast zijn hier de gebinten aangegeven, hiervan volgen de doorsneden, krachtenverloop en uitleg.

- 1.1 Funderingsherstel.** *(Oplossing afhankelijk van de resultaten van de sonderingen).*
- Optie 1.1, oplossing 1: De linkerstrook fixeren doormiddel van een palenconstructie in combinatie met dilataties met het deel van de boerderij zonder palen.
  - Optie 1.1, oplossing 2: De gehele boerderij op een betonplaat plaatsen waarna palen geheid worden.
- Optrekkend vocht.**
- Optie 1.2: Drainage aanleggen langs de overige geveldelen (deel gevel 1, gevel 4, 5, 6, 7, 8, 9, 10 en 11).

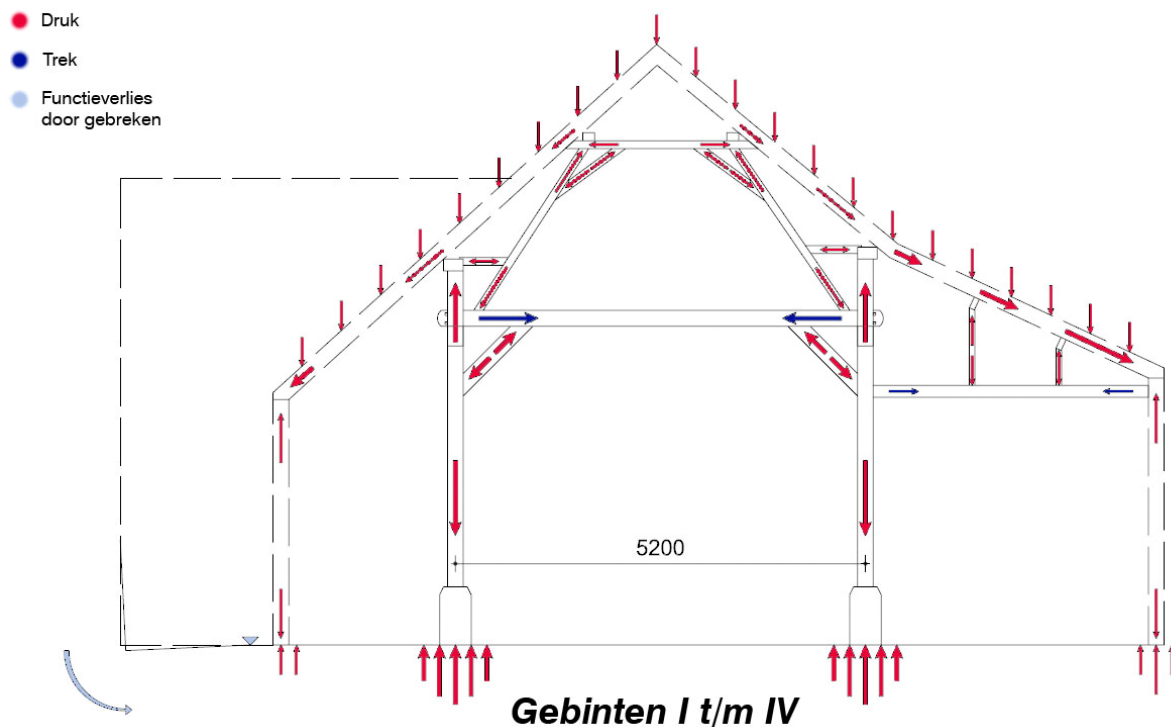
Bij gebint I t/m IV zijn geen constructieve mankementen gevonden. De verzakking speelt zich af ter hoogte van de uitbouw, hier wordt nader op ingegaan. Wel nemen de muren tussen de gebinten de functie van de huidige gebintplaatschoren over.

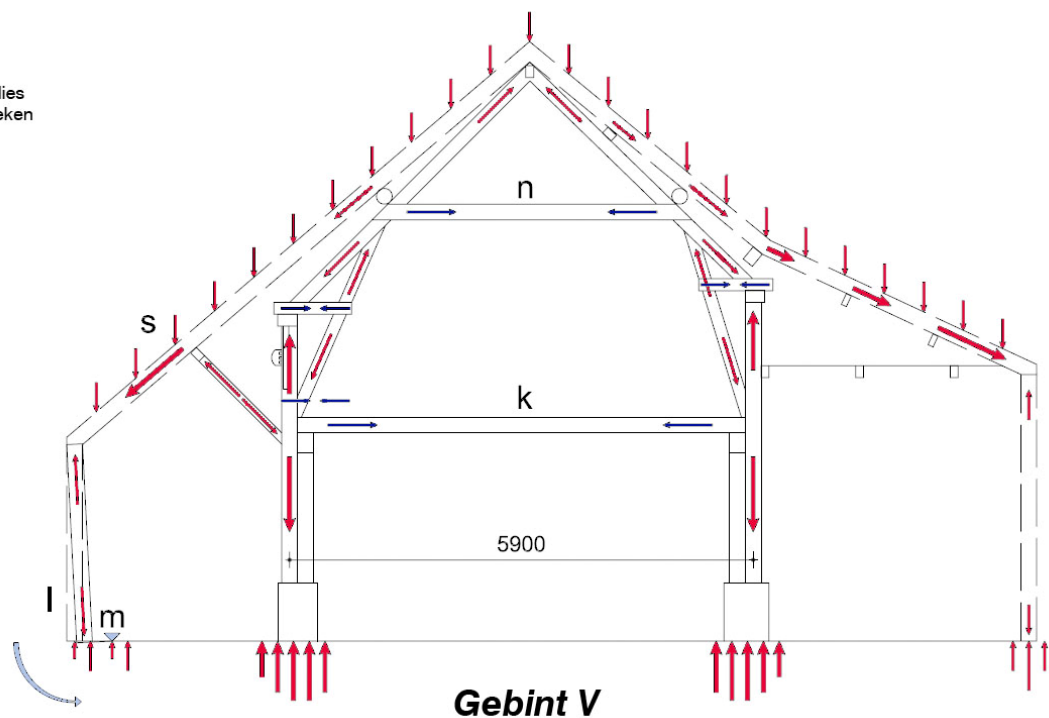
Gebint V ondervindt minimale problemen door de verzakking. De sporen (s) worden geheel ondersteund door het gebint. Met als gevolg dat de buitengevel (l) onder het dak afgebroken is en verder verzakt zonder dat het dak hiervan hinder ondervindt. Dit gebint was oorspronkelijk een ankerbalkgebint, maar de ankerbalk is verwijderd. De functie die de ankerbalk had word opgevangen door de stellingzolder (k).

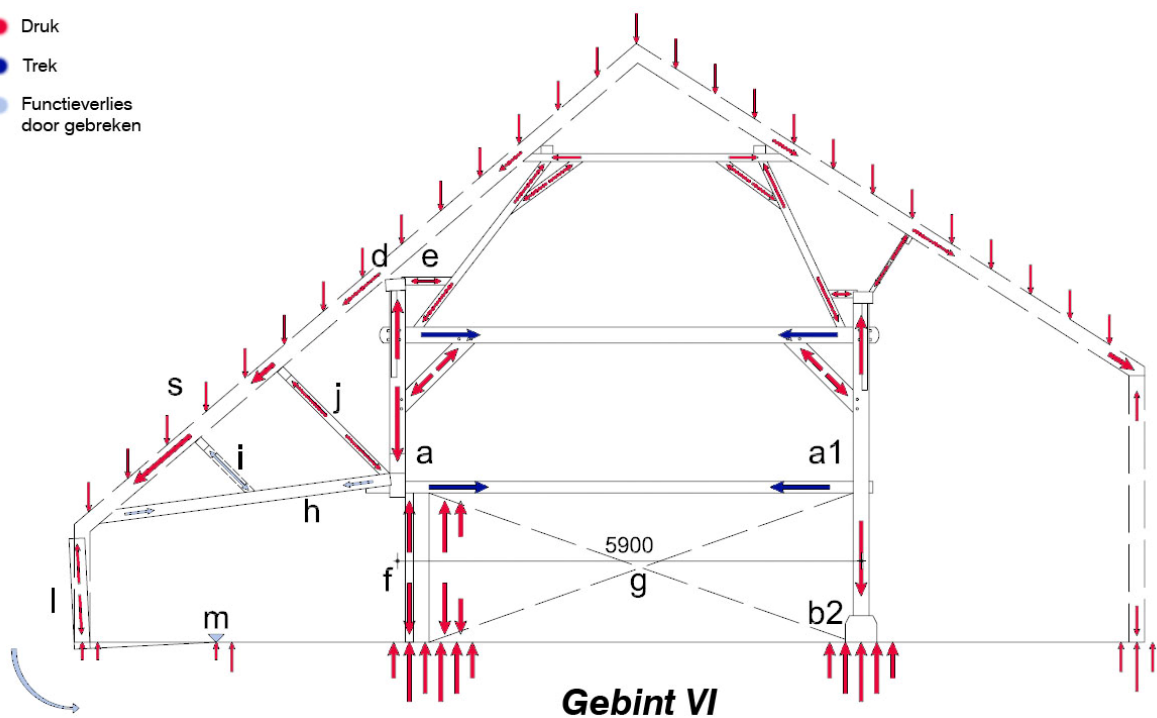
Deel van de gebintstijl (a) is afgezaagd, maar dit word opgevangen door de vervangende slankere stijl (f), gezamenlijk met wand (g) en daarop steunende balk. Dit vormt geen constructief probleem.

Het gevolg is dat hierdoor de hilt (h) zijn ondersteuning verliest. Tevens rusten een deel van de sporen (s) op de buitengevel (l), het gevolg is dat het dak iets weg zakt naar beneden. Door het wegzakkende dak wordt gebintplaat/worm (d) van de gebintstijl (a) afgetrokken. Hierdoor heeft het blokkeel (e) zijn steun verloren. Ook schoor (i) heeft zijn functie verloren, dit doordat er teveel belasting op is komen te staan.

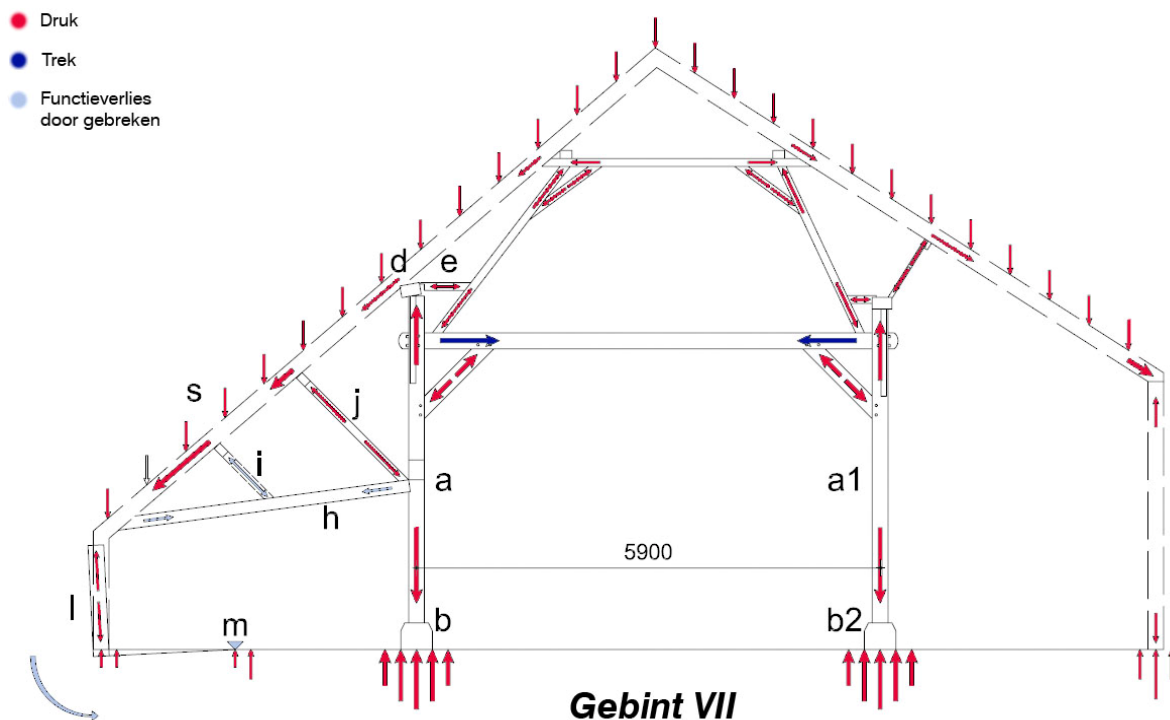
Voor gebint VII geldt exact hetzelfde verhaal als het voorgaande gebint. De vervorming waaraan het gebint onderhevig is, is hieronder (pagina 73) in overdreven vorm weergegeven. Dit ter verduidelijking van de huidige ongezonde situatie van het gebint.

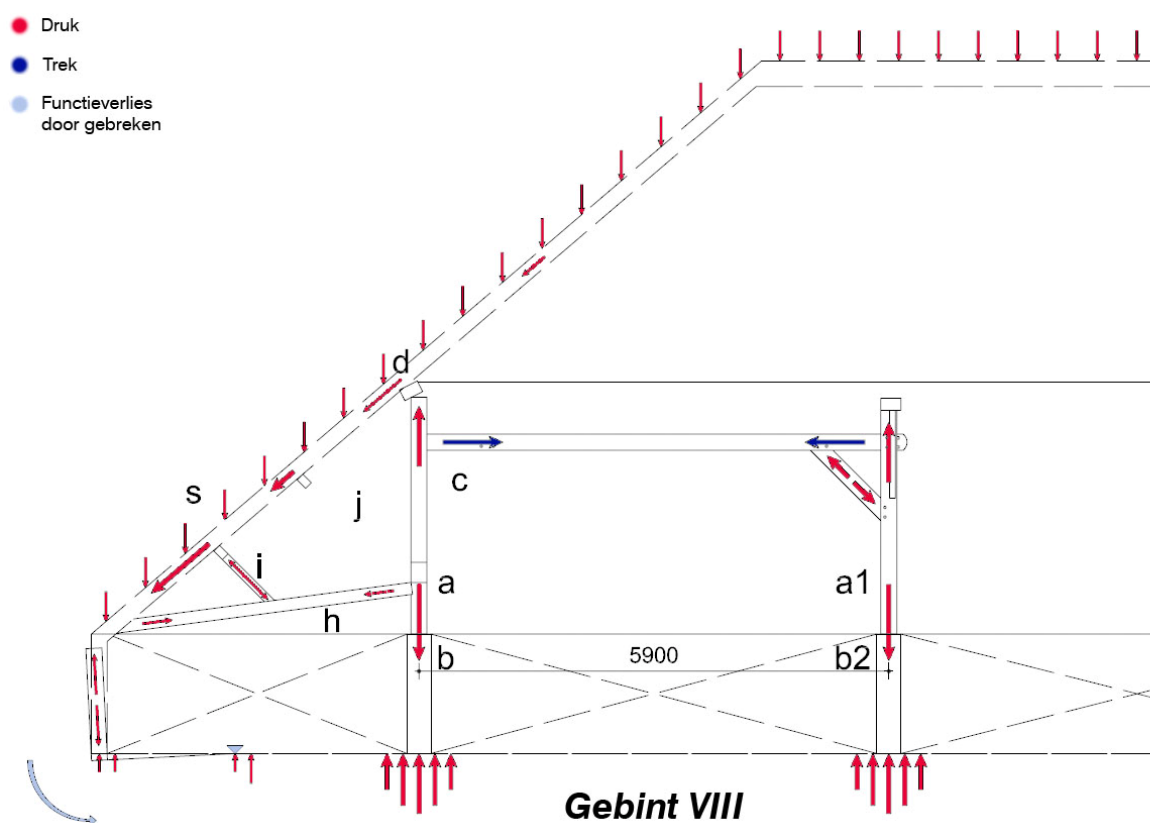
Ook voor gebint VIII geldt hetzelfde als de voorgaande twee gebinten. Alleen heeft schoor i hier nog zijn constructieve sterkte.

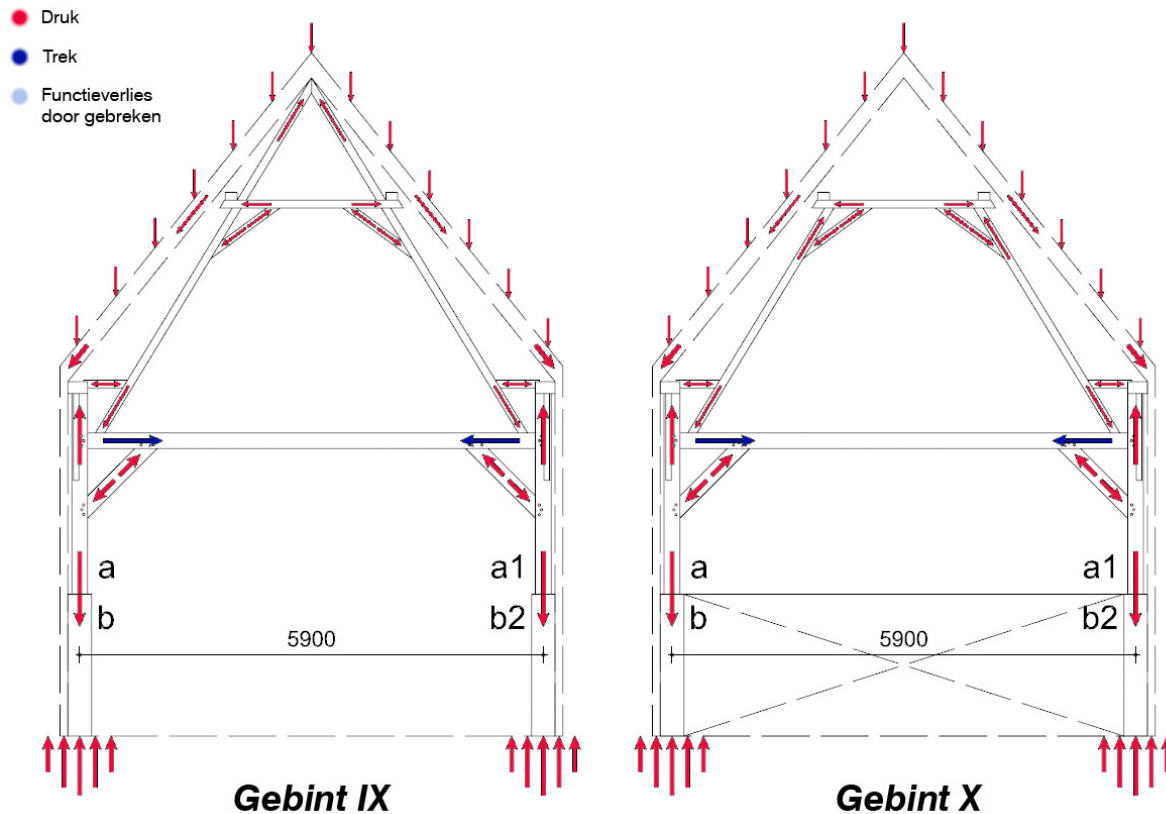
Gebint IX en X zijn constructief vrij gezond. Het probleem zit hem in een gebintplaatschoor die aan de achterzijde van de linker gebintstijl ontbreekt. De gebintplaat/worm is terplekke van dit gebint in goede staat, maar verderop is deze bezwaken.
