Revitalisatie Noordenbergpoortgarage

Januari 2015

Onderzoeksrapport Revitalisatie Noordenbergpoortgarage

Hogeschool Utrecht
Instituut voor gebouwde omgeving
Bouwkunde
Specialisatie Bouwconstructie

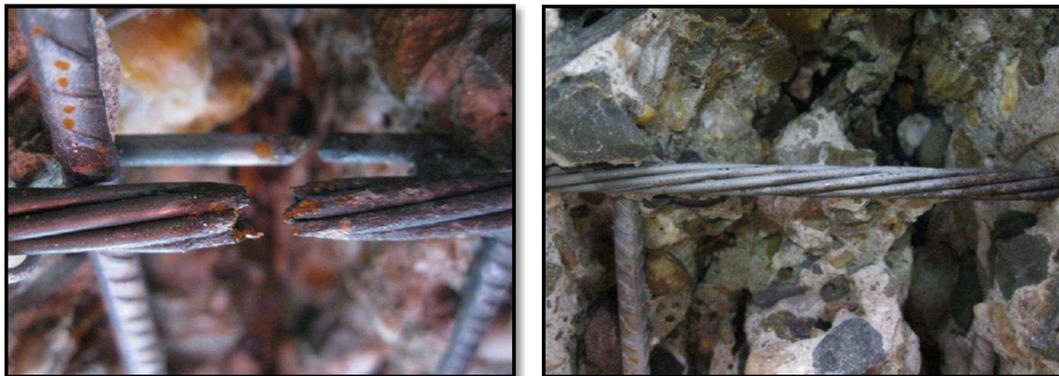
Door de scheuren trekken dooizouten het beton in waardoor de wapening wordt aangetast. Omdat dit proces al jaren aan de gang is, is op sommige plaatsen de voorspanwapening zo ernstig aangetast dat deze hier gebroken is, zoals op de onderstaande afbeelding is te zien.

Figuur 12: Gebroken voorspanstreng, 08-06-2012, SGS Intron

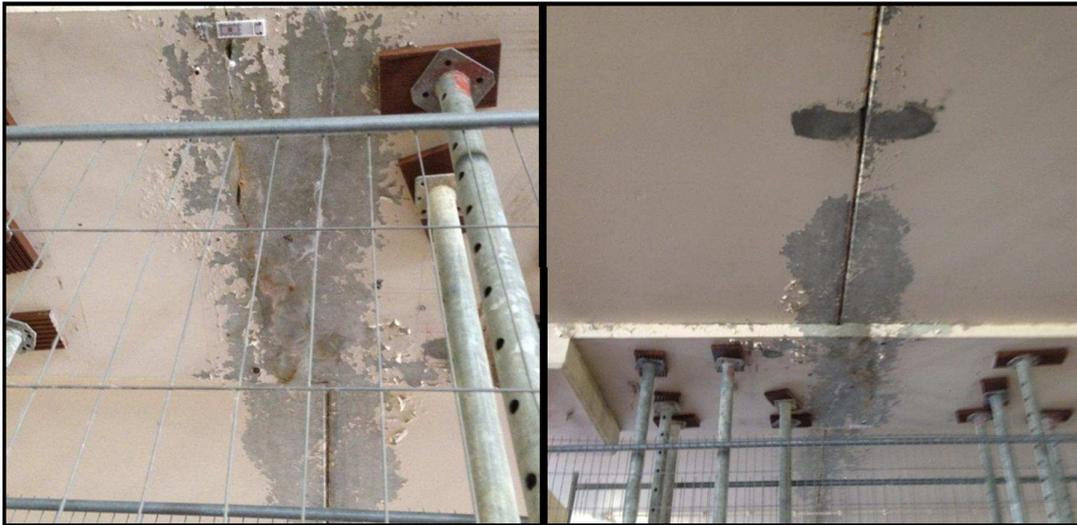
Figuur 16: Foto's locatie 1

In de rapportage van SGS Intron, van juni 2012, werd de conclusie al getrokken dat locatie 1 de ernstigst aangetaste plek is. Na het openstralen van het betonoppervlak is gebleken dat hier enkele voorspanstrengen gebroken waren. In de huidige situatie is hier niets meer van te zien omdat het beton opgevuld is. Ook is niet duidelijk of de wapening is gereinigd voordat het betonoppervlak weer opgevuld werd. Naar aanleiding van de foto's hierboven is aan te nemen dat de wapening niet gereinigd is omdat er roestvlekken aan het oppervlak te constateren zijn. Een andere mogelijkheid is, is dat door de temperatuurspanningen het beton wederom gescheurd en de wapening aangetast is.

Omdat er geen gegevens beschikbaar zijn over de manier van injecteren kan er niet vanuit worden gegaan dat de wapening hier ter plaatse al gereinigd is. Om hier zeker van te zijn zal ter plaatse van de opgevulde scheuren de wapening bloot gehakt moeten worden om de staat van de wapening te beoordelen. Als blijkt dat de wapening niet gereinigd is, zal dit alsnog gedaan moeten worden om verdere uitbreiding van corrosie te voorkomen. Per plek zal er bepaald moeten worden hoe groot het oppervlak is dat gereinigd moet worden, dit hangt af van de staat van de wapening. De wapening mag enige roestige verkleuring vertonen maar er mogen zeker geen losse roestdelen aan hangen, als dit wel het geval is moet dit goed gereinigd worden.

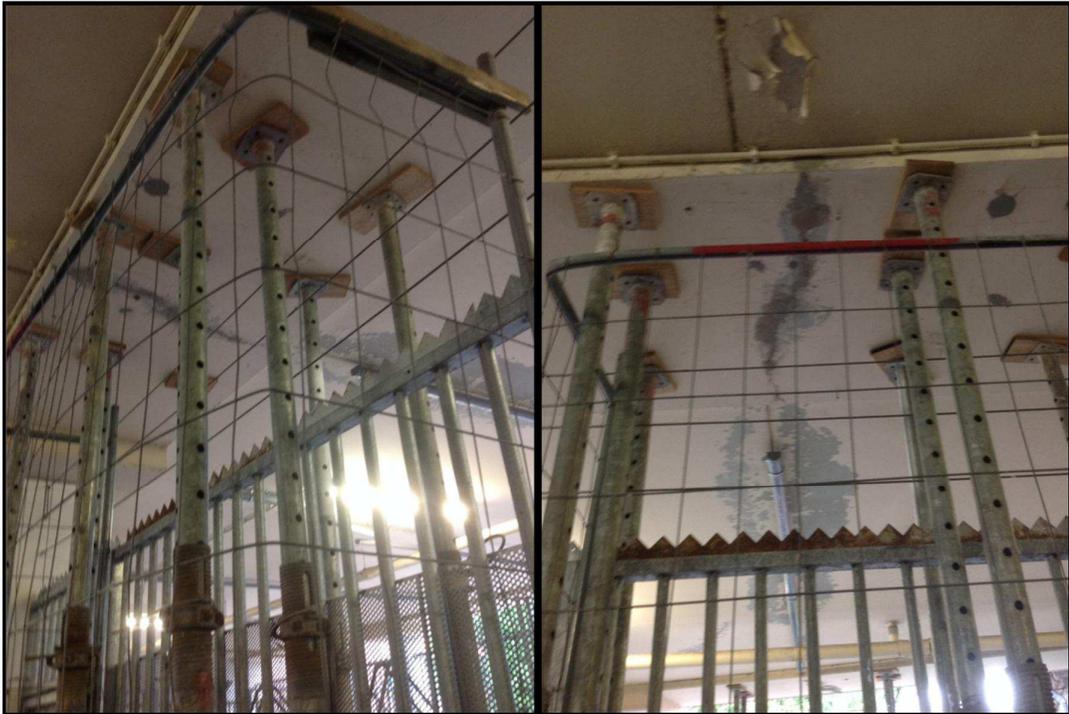
Figuur 17: Foto's locatie 2,3

Op locatie 2, 3, 4 en 5 zijn de scheuren ook geïnjecteerd, maar hier zijn geen roestvlekken op het betonoppervlak te zien. Hierdoor lijkt de situatie inderdaad minder ernstig dan bij locatie 1. Omdat het constructieoppervlakte dicht is, valt er niet te zeggen hoe de staat van de wapening op deze plaatsen is. Omdat het op locatie 1 lijkt alsof de wapening niet gereinigd is, is de wapening niet gereinigd of is het beton door optredende temperatuurspanningen wederom gescheurd waardoor de wapening aangetast is.

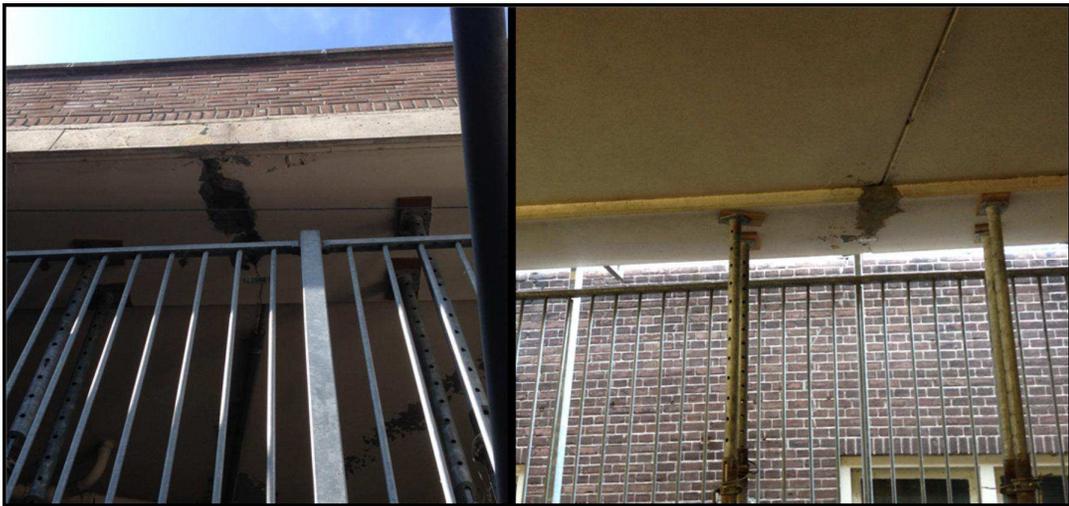
Figuur 18: Foto's locatie 4,5

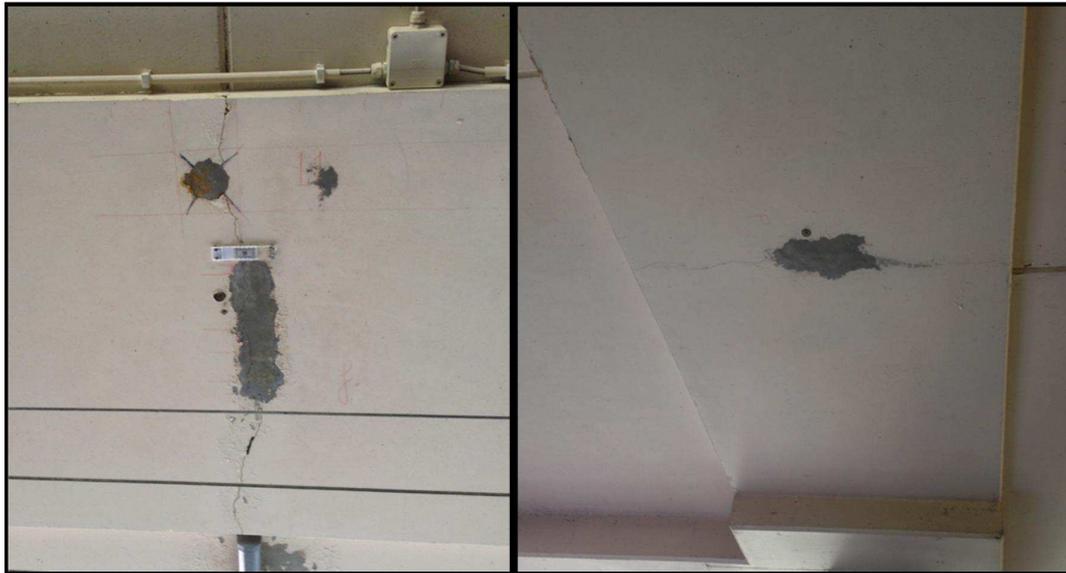
Figuur 19: As H tussen as 9 en 10

As G tussen as 10 en 11

Op de foto's is duidelijk te zien dat de versterkte stroken het ernstigst beschadigd zijn. De versterkte stroken in as E, as H en as I zijn lokaal beschadigd op de plaatsen waar de stempels staan, zie afbeelding 4. Daarnaast zijn er op andere plaatsen op de versterkte stroken ook kleine scheuren te zien. In het verleden zijn deze open gestraald om de staat van de wapening te zien en vervolgens weer opgevuld. Verder is te zien op afbeelding 9 dat de verf van de breedplaatvloeren ter plaatse van de plaatnaden afbladdert, het is waarschijnlijk dat dit wordt veroorzaakt door vocht dat in de scheuren aan de bovenzijde trekt.

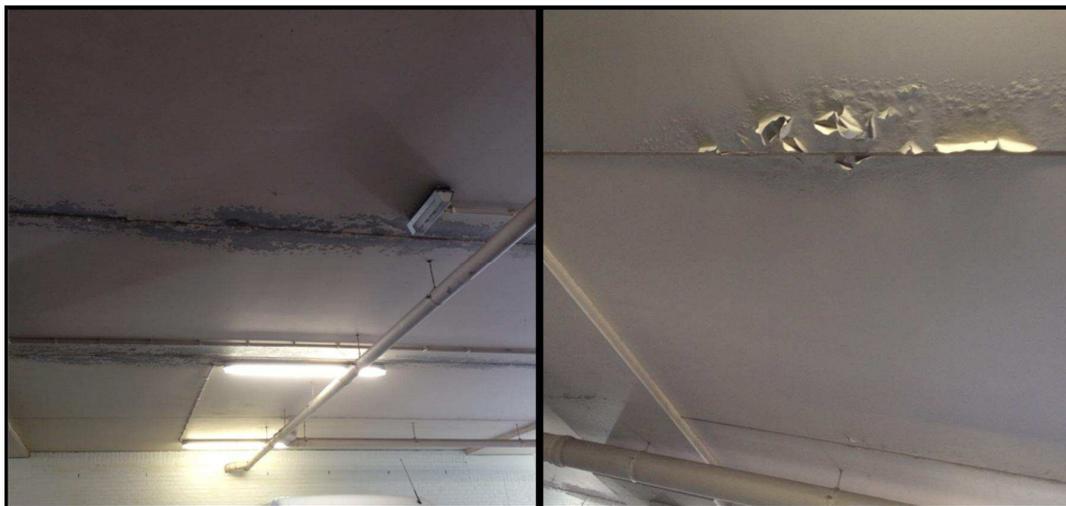
Aan de bovenzijde van het parkeerdek is te zien dat er ter plaatse van de plaatnaden van de breedplaatvloeren dunne lange scheuren zijn. Dit is aangenomen door de regelmaat en evenwijdigheid van de scheuren. Ter plaatse van een aantal plaatnaden zijn ook delen open gestraald en hieruit is gebleken dat de voegwapening tussen de breedplaatvloeren gebroken is.

Figuur 20: Schade aan plaatnaden, t.p.v. bijna alle plaatnaden

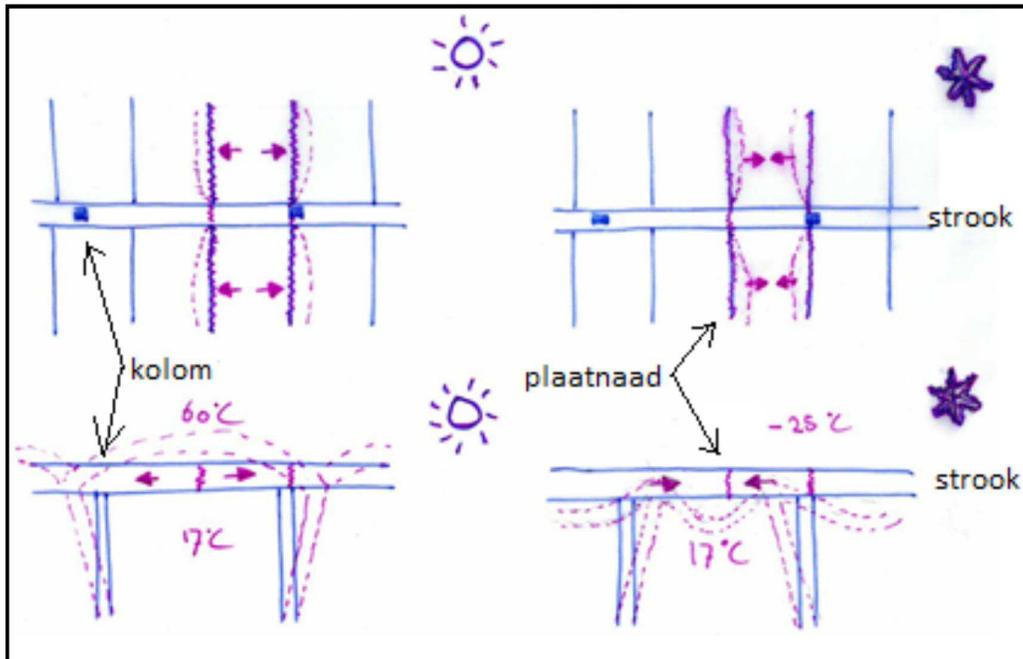
Figuur 29: Principe uitzetting-krimp zomer-winter

Door de temperatuur in de zomer of de winter zal het parkeerdek respectievelijk uitzetten of krimpen. Door het krimpen van de vloerplaten in de winter willen deze platen kleiner worden waardoor er trek in de voegen ontstaat. Het is waarschijnlijk dat de voegwapening de hoeveelheid trek niet kan opnemen waardoor de plaatnaden gescheurd zijn. Omdat de platen doorlopen tot op de versterkte strook komen hier extra spanningen in de doorsnede omdat door het krimpen de platen ook ter plaatse van de strook kleiner willen worden. Omdat dit hier niet kan omdat de vloeren en de stroken aan elkaar gestort zijn ontstaan er ter plaatse van de plaatnaden in de strook extra spanningen waardoor waarschijnlijk de stroken in het verlengde van de plaatnaden zijn gescheurd.

In de winter werkt het anders. Omdat in de winter de bovenkant van het parkeerdek kouder is dan de onderkant zullen de platen hol willen worden. Hierdoor ontstaat er druk in de bovenzijde van de vloer, trek in de plaatnaden en trek in de onderzijde van de vloer. De trek in de onderzijde van de vloer is geen probleem indien deze trek door de aanwezige voorspanwapening kan worden opgenomen. Als dit niet het geval is, zal er in de onderzijde van de vloer ook kans op scheurvorming zijn. Doordat in de plaatnaden veel trek is tijdens de krimp in de winter zal dit doorwerken tot in de strook. Dit komt doordat de stroken en de vloeren aan elkaar gestort zijn, als de platen zich dan 'los trekken' dan veroorzaakt dit ook spanningen in de versterkte strook omdat de platen hier vast zitten. Dit is de oorzaak dat de versterkte strook in het verlengde van de plaatnaden gescheurd is. Uit de rapportage van SGS Intron uit 2012 is gebleken dat de voegwapening van de plaatnaden bezweken is. Hierdoor kan de trek in de winter in de plaatnaden niet worden opgenomen door de doorsnede waardoor de constructie hier gescheurd is. Door deze scheuren kunnen vocht en dooizouten het beton in trekken waardoor de wapening verder aangetast wordt en de situatie verergert.

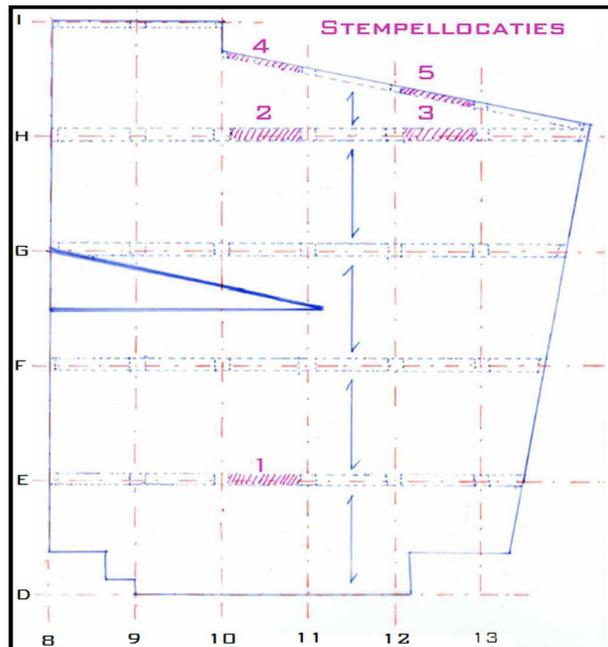
Figuur 30: Stempellocaties

Echter op een aantal plaatsen is de voorspanwapening ernstig aangetast. De wapening is gecorrodeerd door contact met dooizouten en water. Deze locaties zijn in de huidige situatie onderstempeld en zijn ter plaatse van as E tussen stramien 10-11 en ter plaatse van as H en I tussen stramien 10-11 en 12-13, zoals op afbeelding 30 te zien is.

Voor de versterkte stroken in as E (stramien 10-11), H en I (stramien 10-11 en 12-13) plaatselijk in twee lagen onder de versterkte strook worden toegepast, zie afbeelding 42.
