# Helofytensloot Eindrapportage

Lectoraat Agrarisch Waterbeheer,  
Waterschap Zuiderzeeland en KIEM hbo

Wolter van der Kooij  
Lector Agrarisch Waterbeheer  
Dronten  
maart 2022

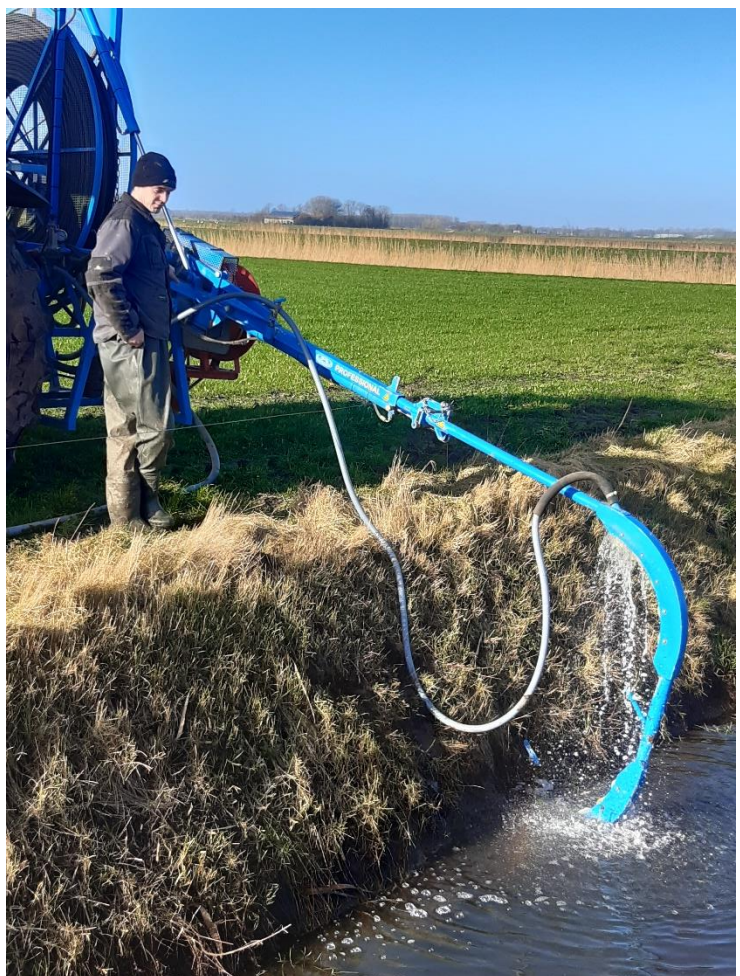
**Figuur 4.4: Drainreiniging.**

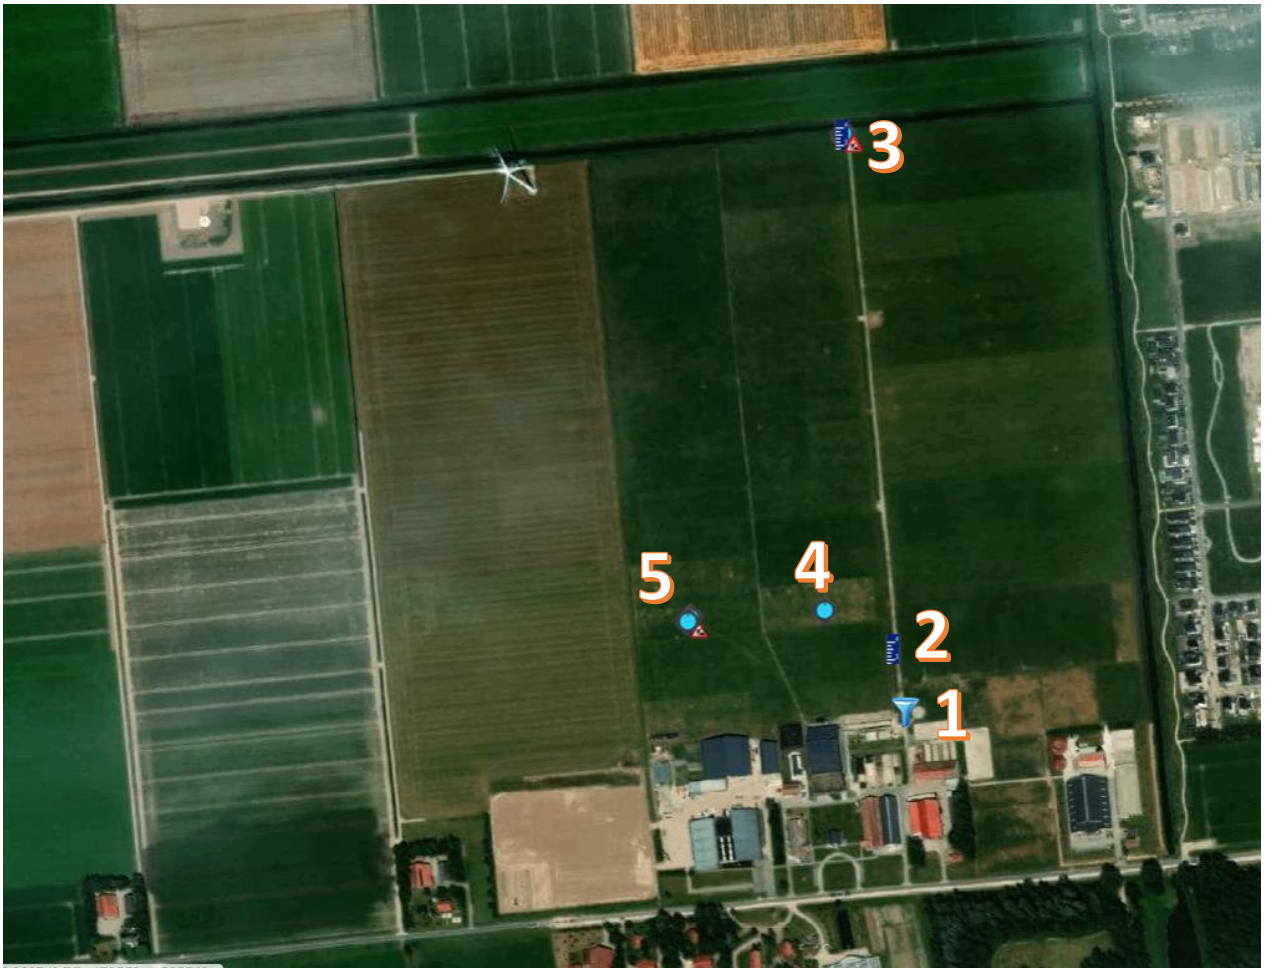
## Bijlage 2: Plaats van de sensoren

1. Weerstation
2. Sensor (Aquaread) bovenstrooms
3. TD-Diver en sensor (Aquaread) benedenstrooms
4. TD-Diver op 75 meter van de helofytensloot
5. TD-Diver en peilbuis op 225 meter van de helofytensloot
