# CPTED-analyse fiets- en voetgangerstunnel Klokkenlaan

**ons kenmerk** 13-0167/140/2013-0110/RvH  
**datum** 11 april 2013

*Welke aanvullende maatregelen kunnen op basis van een CPTED-analyse ingezet worden om de veiligheid en leefbaarheid in relatie tot de voetgangers- en fietserstunnel 'Klokkenlaan' te verbeteren?*

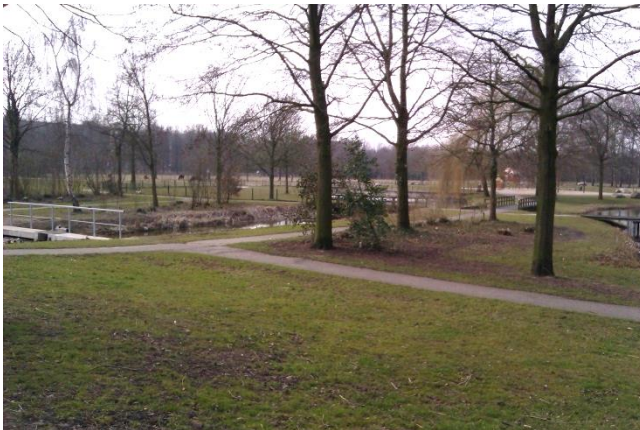
De directe omgeving aan deze zijde is betrekkelijk overzichtelijk ingericht. Het gedeelte van het 'Burgemeester van Zwietenpark' dat zich bevindt voor de eendenkooi en grenst aan de fietsroute die door de tunnel loopt, heeft een zeer open en ruimtelijk karakter (afbeelding 1). Alleen enkele bosschages en speeltoestellen beperken het zicht. Vanaf het naast en hoger gelegen fietspad is het park dan ook goed te overzien. De speeltoestellen zijn gegroepeerd, maar bieden voldoende doorkijkmogelijkheden. De planten en bomen staan op enkele plekken na ver genoeg uit elkaar (afbeelding 2).

*Afb. 2 'Burgemeester van Zwietenpark', gezien vanaf het fietspad naast 'Doornburgstede'.  
Zorg in het voorjaar en de zomer dat de beplanting niet teveel zicht ontnemt.*

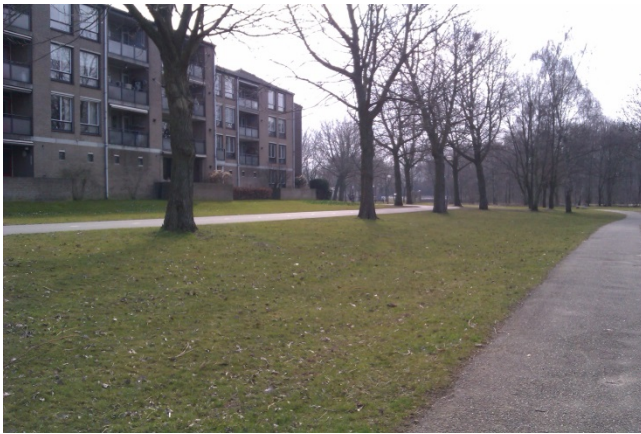
*Afb. 3 Appartementen 'Doornburgstede'. Vanuit de appartementen is goed zicht op het fietspad. De rij bomen langs het fietspad zal in het voorjaar en de zomer het zicht op het park echter aanzienlijk reduceren.*

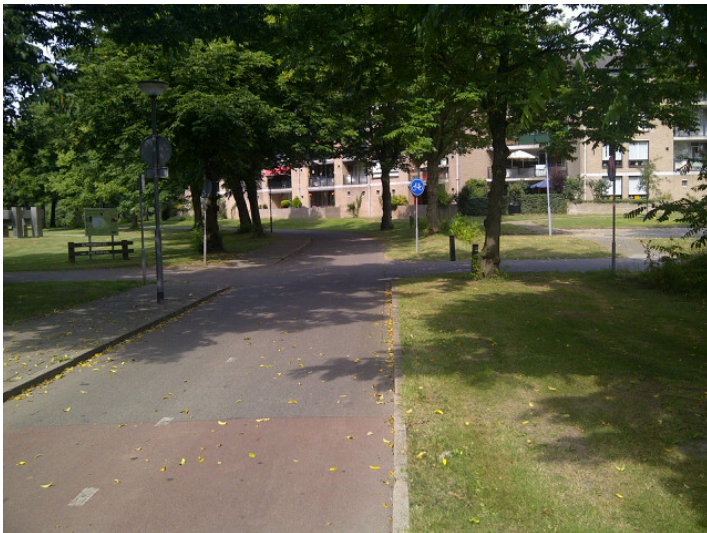
Een deel van de omliggende woningen heeft zicht op de fiets- en voetgangerstunnel en het direct omliggende terrein (een omtrek van enkele tientallen meters rond de ingang van de tunnel). Vanuit een zijde van het appartementencomplex aan de 'Doornburgstede' is de toegang van de tunnel te zien. Dit is positief gezien het veiligheidseffect dat uitgaat van informele controle. Het zicht vanuit deze appartementen op de toegang zal in het voorjaar en de zomer echter een stuk kleiner zijn. De bomen zullen, met uitzondering voor de woningen op de begane grond, het zicht op de tunnel dan bijna volledig ontnemen (afbeeldingen 7 & 8). Naast de bewoners van het appartementencomplex, zorgen ook de grote aantallen fietsers en voetgangers die van de tunnel gebruikmaken voor toezicht in het gebied. Vanuit het perspectief van deze voetgangers en fietsers is het zicht op de toegang van de tunnel echter zeer beperkt. Personen die zich bevinden op het fietspad aan de 'Doornburgstede' zien de toegang pas in de laatste bocht die is gelegen voor het woningcomplex. Pas aan het einde van de bocht en voor het rechte gedeelte van het fietspad dat door de tunnel loopt, hebben zij volledig zicht op de tunnel (afbeeldingen 9 t/m 11). Wanneer de tunnel benaderd wordt vanaf het pad in het park en de uitloop van de weg 't Geerke', beide parallel aan de A59, is de toegang nog lastiger te zien (afbeeldingen 12 & 13). Dit beperkte zicht kan aannemelijk bijdragen aan een gevoel van onveiligheid. In praktische zin betekent het dat fietsers en voetgangers een onveilige situatie moeilijk kunnen ontlopen. Personen die zich ophouden in en rond de tunnel zijn immers pas op enkele tientallen meters voor de tunnel te zien. Dit laatste probleem wordt verergerd door de hoge en dichte bosschage naast de toegang van de tunnel, zowel aan de linker- als rechterzijde. De begroeiing aan de rechterzijde is het meest problematisch. Vooral wanneer de planten bladeren dragen, maar ook in de avond door de gebrekkige verlichting. De begroeiing zorgt voor schuilplekken en schermt een naastgelegen pad af. Kwaadwillende kunnen zich hier ongezien ophouden en het pad lijkt bruikbaar als vluchtroute. Het is een van de zwakkere plekken in de omgeving van de tunnel (afbeeldingen 14 t/m 17).

*Afb. 8 In het voorjaar en de zomer is het zicht vanuit de appartementen op de toegang van de tunnel beperkt (foto: Politie Oost-Brabant).*

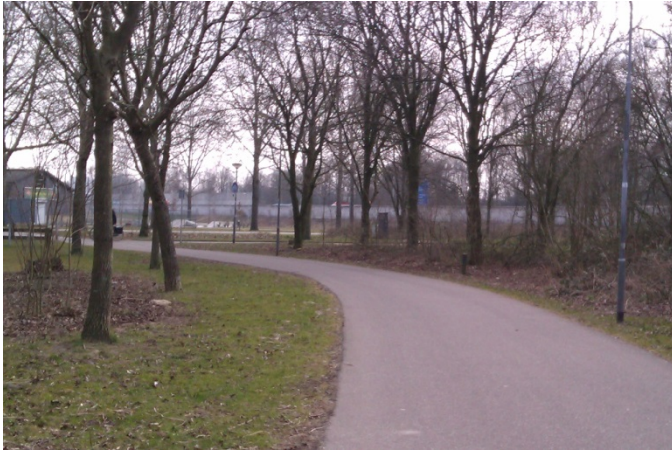
*Afb. 12 Voetpad in het 'Burgemeester van Zwietenpark' uitlopend op de tunnel. De bosschage aan de rechterzijde van het pad belemmert het zicht op de tunnel en schermt een onverhard pad af.*

- De toegang van de tunnel aan de kant van het 'Burgemeester van Zwietenpark' is slecht zichtbaar. De hoge en dichte bosschage rondom de tunnel zorgt ervoor dat fietsers en voetgangers de toegang pas op enkele tientallen meters afstand zien. Vanuit de woningen aan deze zijde is de toegang door de bomen naast het fietspad en de bosschage rondom de tunnel eveneens beperkt zichtbaar. De begroeiing aan de rechterzijde van de toegang ontnemt het meeste zicht.

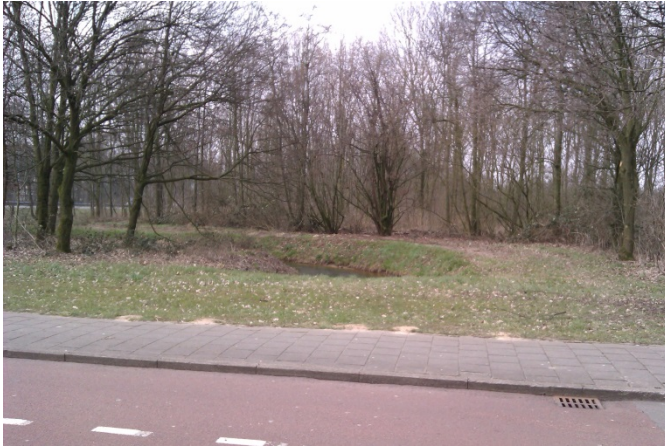
*Afb. 14 De zijde rechts van de fietstunnel, de begroeiing schermt een pad af en creëert schuilplekken. Personen zien dit pad als zij de tunnel vrij dicht benaderd zijn. In de avond/nacht is dit pad nog slechter te zien.*

- De bosschages aan beide zijden van de tunnel creëren schuilplekken en schermen verschillende paden af die als vluchtroute kunnen worden gebruikt.
- De fiets- en voetgangerstunnel is laag en overdag betrekkelijk donker. In de avond lijkt de tunnel voldoende verlicht.

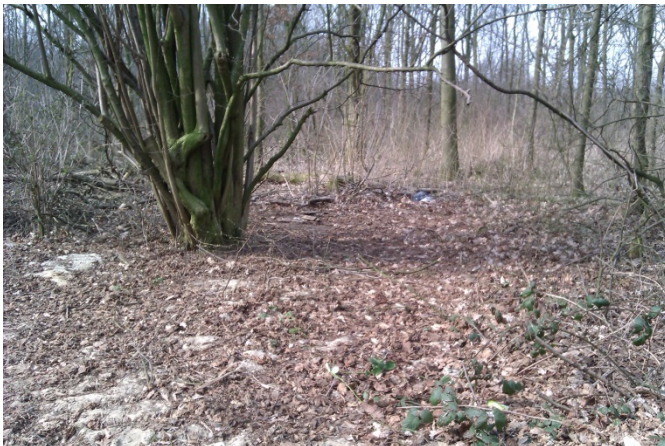
*Afb. 15 Schuilplekken in de bosschage aan het pad rechts van de tunnel.*

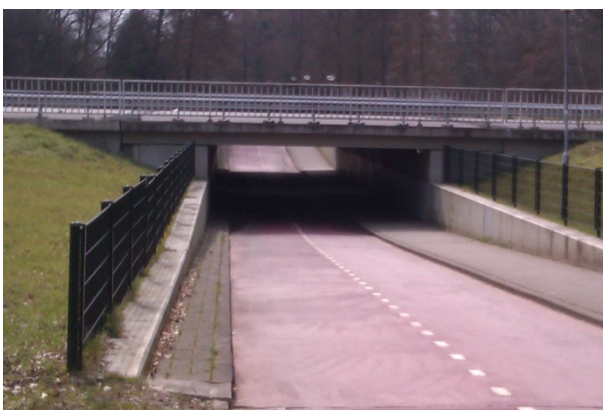
De fiets- en voetgangerstunnel zelf is een lage en donkere tunnel. Verlichting is aangebracht aan een zijde van de tunnel. Sommige lampen geven minder licht af doordat de kap is beklad. Hoewel de verlichting waarschijnlijk zal voldoen aan de gestelde normen, in de avond is de tunnel voldoende verlicht (zie: 3.1.7 *Avondverlichting*), lijkt het een verbeterpunt. Positief is wel dat het daglicht door een rooster in het midden van de tunnel naar binnen schijnt (afbeeldingen 18 t/m 20).

*Afb. 18 De fiets- en voetgangerstunnel is donker en laag.*

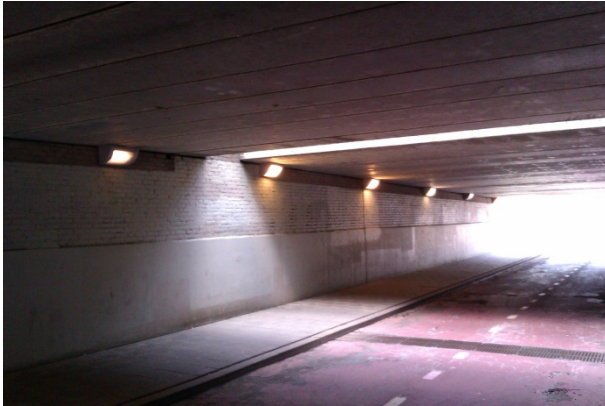
*Afb. 19 De fiets- en voetgangerstunnel is vanuit een zijde verlicht. Daglicht schijnt door een rooster in het midden van de tunnel naar binnen.*

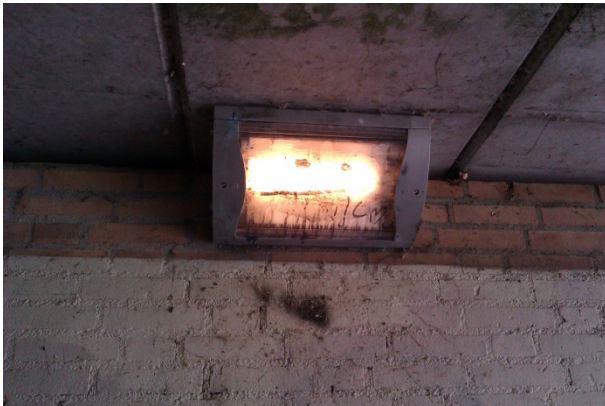
*Afb. 20 De kunststof kap van deze lamp is beklad.*

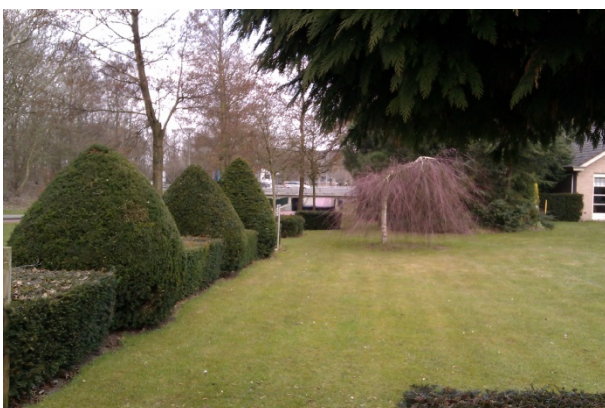
Minder gunstig zijn de open tuinen van de woningen die liggen aan het fietspad. De planten en heggen in deze tuinen beperken het zicht vanaf het fietspad, en vanuit het voetpad tussen de straat 'Tweede Morgen' en het fietspad, op de toegang van de tunnel (afbeeldingen 23 t/m 25).

*Afb. 25 Zicht op het fietspad en de tunnel vanaf het voetpad tussen 'Tweede Morgen' en het fietspad. De tuin van deze woning heeft een open afbakening. Een laag rasterhekwerk zou het zicht aanzienlijk verbeteren.*

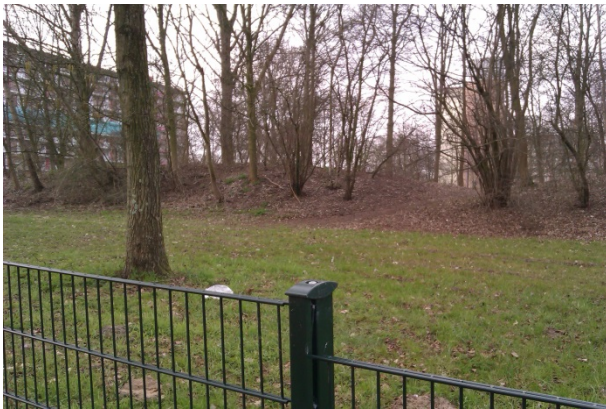
Gelijk aan de zijde van het 'Burgemeester van Zwietenpark' is ook aan deze kant van de tunnel dichte bosschage bepalend voor het zicht. De toegang van de tunnel ligt aan deze zijde verscholen tussen twee aarden wallen die zijn begroeid met bomen en struiken. Deze ontnemen het zicht voor de direct omliggende woningen en de flats. Ook fietsers, voetgangers en automobilisten die zich bevinden op de naastgelegen weg 'De Bokkelaren' zien de tunnel niet. De aarden wallen bieden voldoende gelegenheden voor personen om zich ongezien op te houden en schermen twee potentiële vluchtwegen af (afbeeldingen 26 t/m 31, 34).

*Afb. 26 Aarden wal aan de linkerkzijde van fiets- en voetgangerstunnel. De flat zal niet langer te zien zijn wanneer de bomen en struiken bladeren dragen. Een pad is zichtbaar tussen de bomen en struiken.*

- *Verwijder de bosschage en aardenwal aan de linkerzijde van de toegang van de tunnel aan de 'Klokkenlaan' (afbeeldingen 26 t/m 28). Een smalle strook begroeiing parallel aan de snelweg kan ten gunste van de uitstraling van de omgeving blijven staan.*

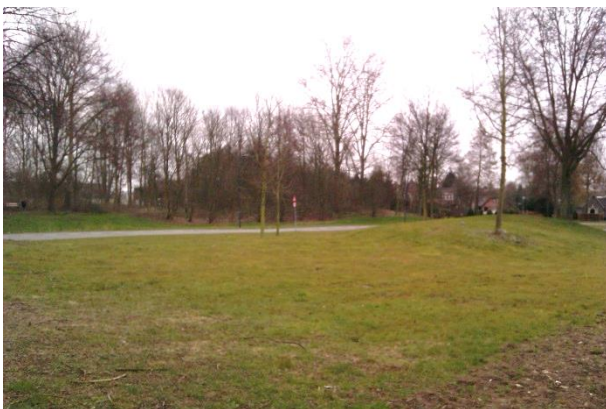
*Afb. 27 De aarden wal aan de linkerkzijde van de tunnel gezien vanaf 'De Bokkelaren'.*

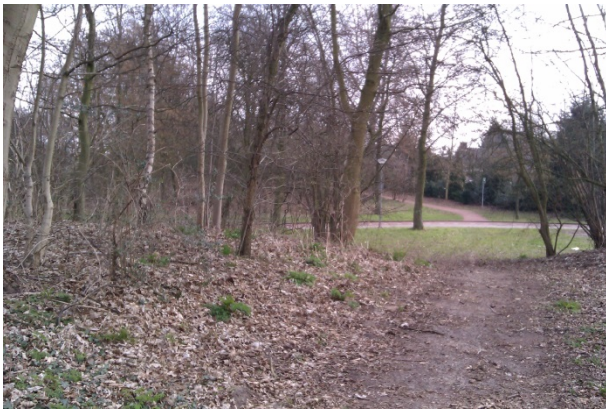
*Afb. 28 Pad door de bosschage aan de linkerzijde van de tunnel.*

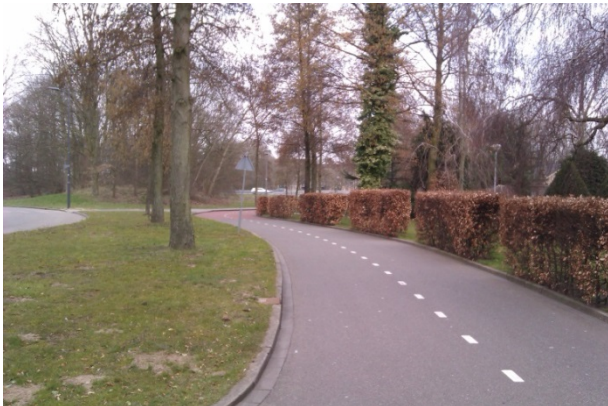
De toegang van de tunnel is vanaf het fietspad dat er doorheen loopt, pas op enkele tientallen meters afstand te zien. De afstand is kleiner dan aan de kant van het 'Burgemeester van Zwietenpark'. De ligging van enkele woningen is hiervan de reden: door beplanting in de tuinen onderbreken zichtlijnen en het fietspad heeft men in een bocht naar de toegang geleid (afbeeldingen 23 t/m 25, 32 t/m 35).

*Afb. 32 Geen zicht op de tunnel vanaf het fietspad.*

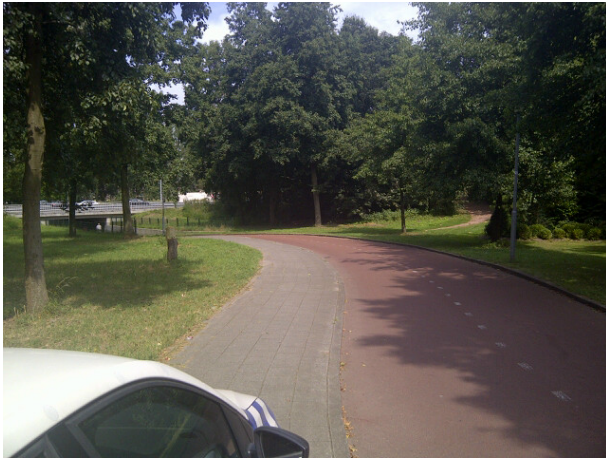
*Afb. 34 Laatste bocht in het fietspad. De foto is genomen in de zomermaanden. Let op de dichte bosschage die het voetpad aan de rechterzijde afschermt (foto: Politie Oost-Brabant).*

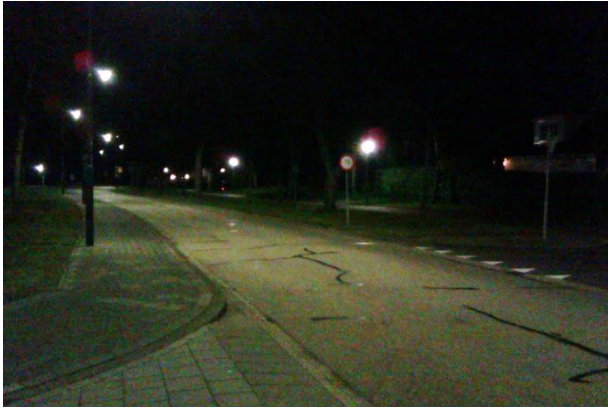
In de avond valt vooral op dat de verlichting aan de fietsroute het niet mogelijk maakt ver vooruit te kijken. Het herkennen van personen kan slechts op enkele meters afstand. Het fietspad aan de zijde van het 'Burgemeester van Zwietenpark' is daarbij minder goed verlicht dan aan de zijde van de 'Klokkenlaan'. Het 'Burgemeester van Zwietenpark' is grotendeels onverlicht. De 'Klokkenlaan' is beter verlicht door de lantaarnpalen die het weggedeelte van de automobilisten belichten. In het gebied omliggend aan de tunnel, voornamelijk de gedeelten voor voetgangers en fietsers, zijn relatief lage lantaarns geplaatst. De spreiding van het licht is daardoor beperkt. Daar komt bij dat een deel van het licht wordt weggenomen door de beplanting, dit zal een grotere rol spelen in het voorjaar en de zomer (afbeeldingen 36 t/m 38).

*Afb. 36 De 'Klokkenlaan', rechts van de weg het fietspad. De hogere lantaarns aan het wegedeelte voor automobilisten zorgen voor aanmerkelijk meer licht.*

- De verlichting in het omliggende gebied van de fiets- en voetgangerstunnel is voor verbetering vatbaar. Het aangrenzende gedeelte van het 'Burgemeester van Zwietenpark' is in de avond grotendeels onverlicht. De verlichting langs de fietsroute stelt gebruikers niet in staat ver vooruit te kijken, mede door de beplanting. De verlichting is beter in de straten waar ook hogere lantaarnpalen staan, zoals de 'Klokkenlaan'.

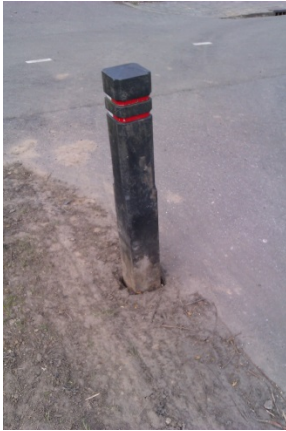
Het gebied rond de fiets- en voetgangerstunnel is aan te duiden als een relatief aantrekkelijke omgeving. Het is ruimtelijk, groen, goed onderhouden en schoon. De omliggende straten en het 'Burgemeester van Zwietenpark' voldoen dan ook aan de bovenstaande voorwaarden, hoewel dit voor het aspect 'sociale banden' niet uitdrukkelijk is nagegaan. Kennen en gekend worden in een betrekkelijk drukke en omvangrijke openbare omgeving is naar verwachting van minder belang. Een enkel punt van aandacht zijn twee palen die los in de grond staan aan de linkerkant van de kruising bij de toegang van de tunnel aan de zijde van het 'Burgemeester van Zwietenpark' (afbeeldingen 11 & 42).

*Afb. 42 Eén van de twee losse palen aan de zijde 'Burgemeester van Zwietenpark'.*

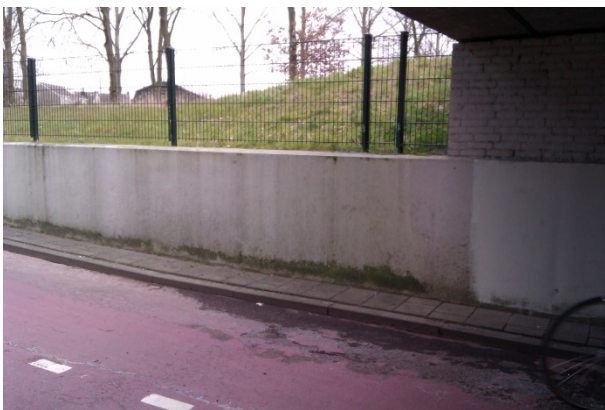
De voornaamste verbeterpunten omtrent de aantrekkelijkheid van het gebied hebben betrekking op de fiets- en voetgangerstunnel zelf. Zoals eerder vermeld is de tunnel laag, donker en zijn er sporen van vandalisme aangetroffen (afbeeldingen 18 & 20). De tunnel is vies en het asfalt is versleten. De smallere stoep door de tunnel is voor een deel verzakt en tussen de tegels groeit onkruid. Op de bredere stoep zit kauwgom. Het schilderwerk is slecht en toont waar de muren eerder zijn beklad (afbeeldingen 43 t/m 48). Op het plafond zijn verfresten van graffiti te zien. Onderhoud en beheer van de tunnel is wel aan de orde, het schilderwerk en het feit dat er weinig afval ligt zijn hiervan duidelijke aanwijzingen. Een intensivering van dit beheer en onderhoud lijkt echter noodzakelijk.

*Afb. 43 Aanslag op de muur.*

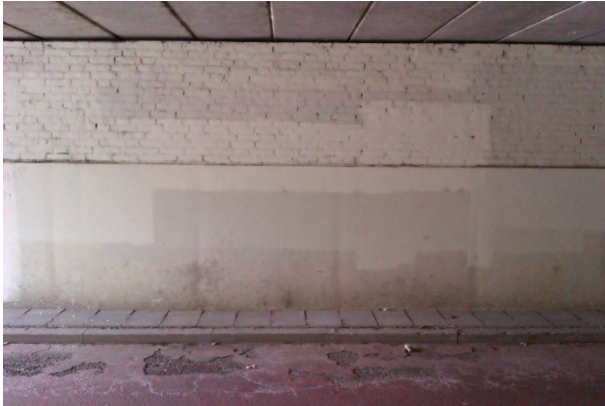
*Afb. 44 Overgeschilderde graffiti, de kleurverschillen zijn weinig aantrekkelijk. Het asfalt is versleten.*

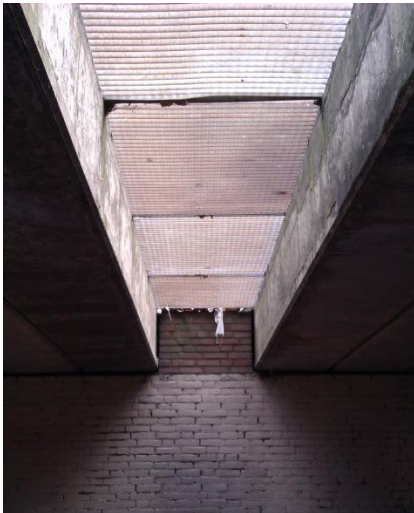
*Afb. 45 Een vies rooster.*

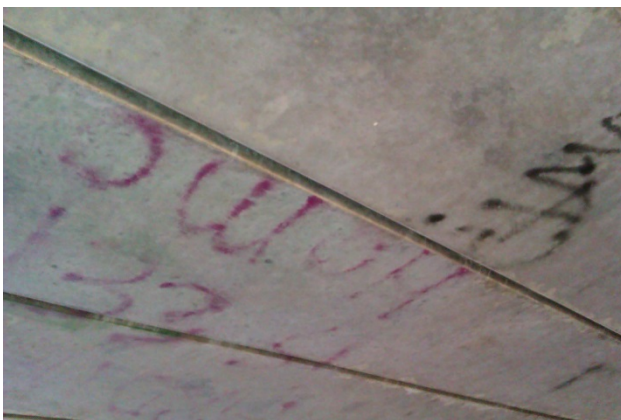
*Afb. 46 Resten van graffiti op het plafond*

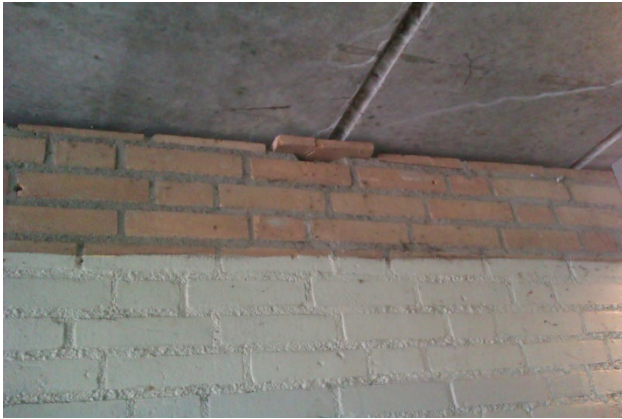
*Afb 47 Een losse steen in de muur.*

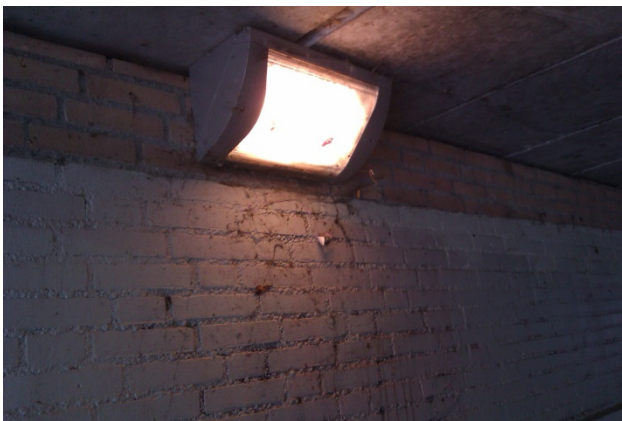
*Afb. 48 De muren van de tunnel zijn vies.*
