# Bacheloropleiding Orthopedische Technologie

## Ziekteverzuim op de werkvloer

De rol van de orthopedisch  
schoentechnoloog

Door : Edwin Oosterloo  
Opleiding : Orthopedische Technologie  
Afstudeerrichting: Orthopedische Schoentechnologie voor revalidatie en sport  
Hogeschool : Fontys Hogeschool Eindhoven,  
Katholieke Hogeschool Kempen te Geel  
Afstudeerdocent : Mevr. J. van Dijk  
Afstudeerbedrijf : Schiedon Orthopedisch Schoentechniek  
Bedrijfsbegeleider : Dhr. R. Schiedon  
Plaats & datum : Eindhoven, mei 2009

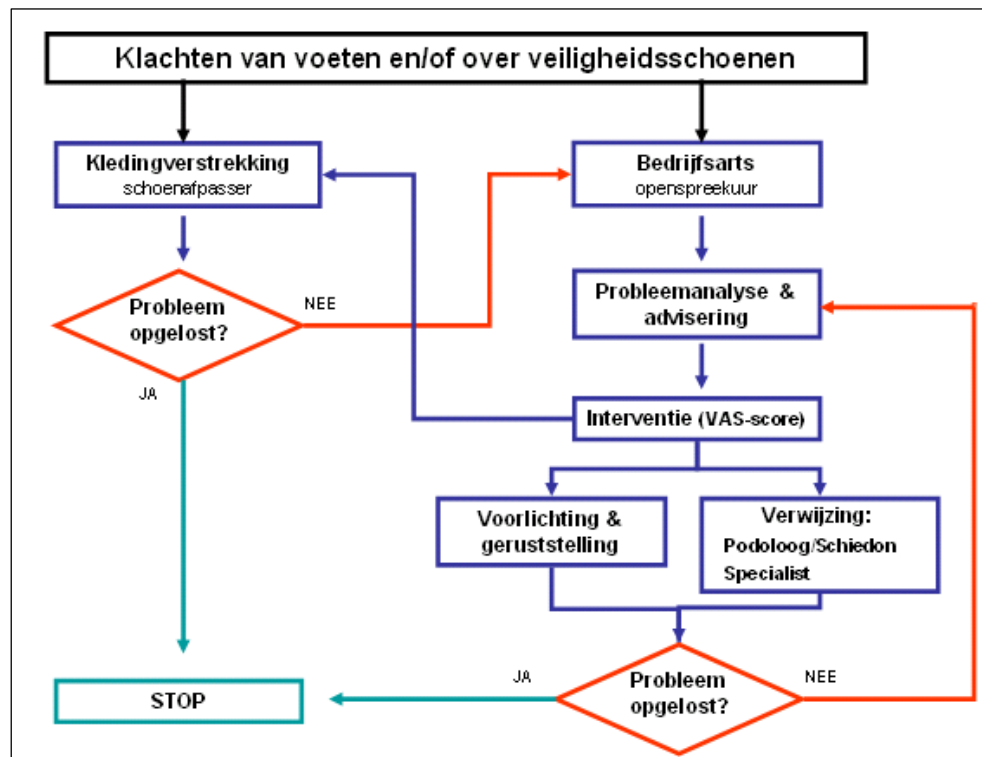
Figuur 3-1: het verstrekingsproces (Jurgens, 1)

Figuur 3-1 geeft weer hoe het verstrekingsproces is opgezet. Hierin is weergegeven welke personen of instanties bij het verstrekingsproces betrokken zijn. De personen zullen afzonderlijk besproken worden en tevens zal daarbij gekeken worden welke bijdrage de orthopedisch schoentechnoloog kan leveren binnen het werkveld van deze personen, om zo het ziekteverzuim te verminderen.

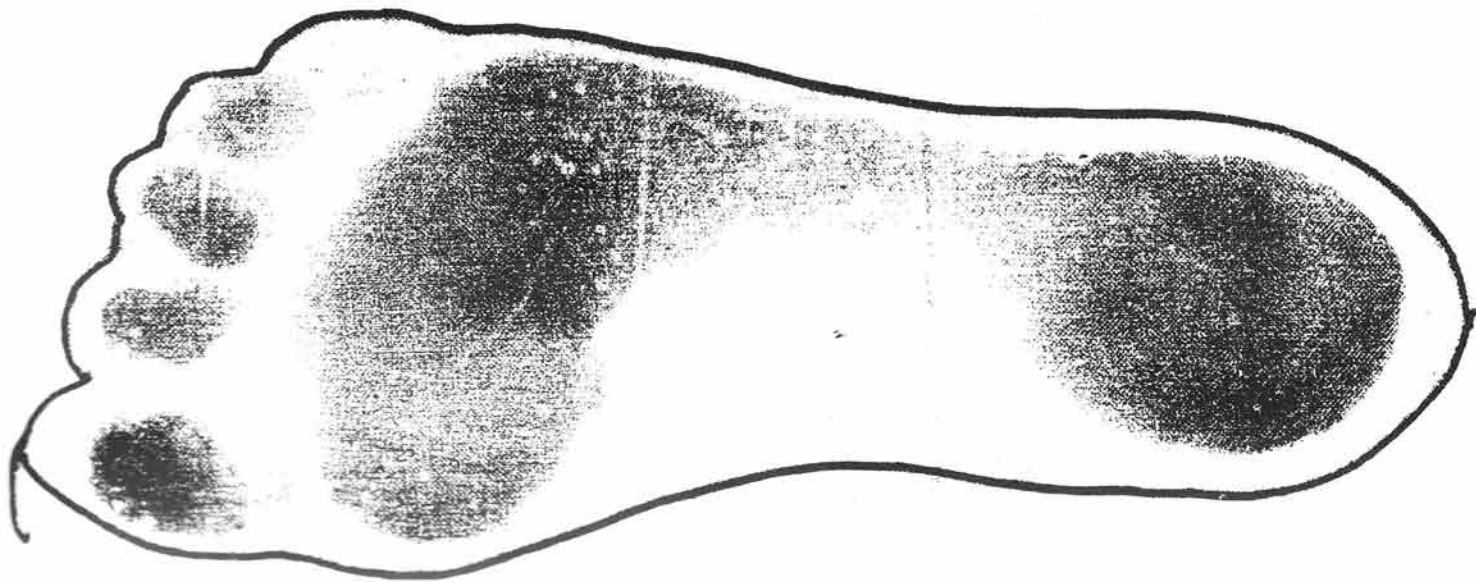
Afb. 3 - lengte 245 mm

Een normale voetafdruk om aan te geven hoe wij tot een voettype komen. Wij zien een schoon binnengeng en een belast buitengeng maar mogen toch niet tot het varustype besluiten want de richting is volkomen recht. Wij geloven dat een grotere maat schoen binnen een paar maanden het beeld van deze voet zal kunnen veranderen, wanneer aan de tenen de ruimte wordt gegeven om zich te strekken. Omdat de richting recht is en er ook niet gesproken kan worden van een excavatustype blijft er alleen valgus en planus over.

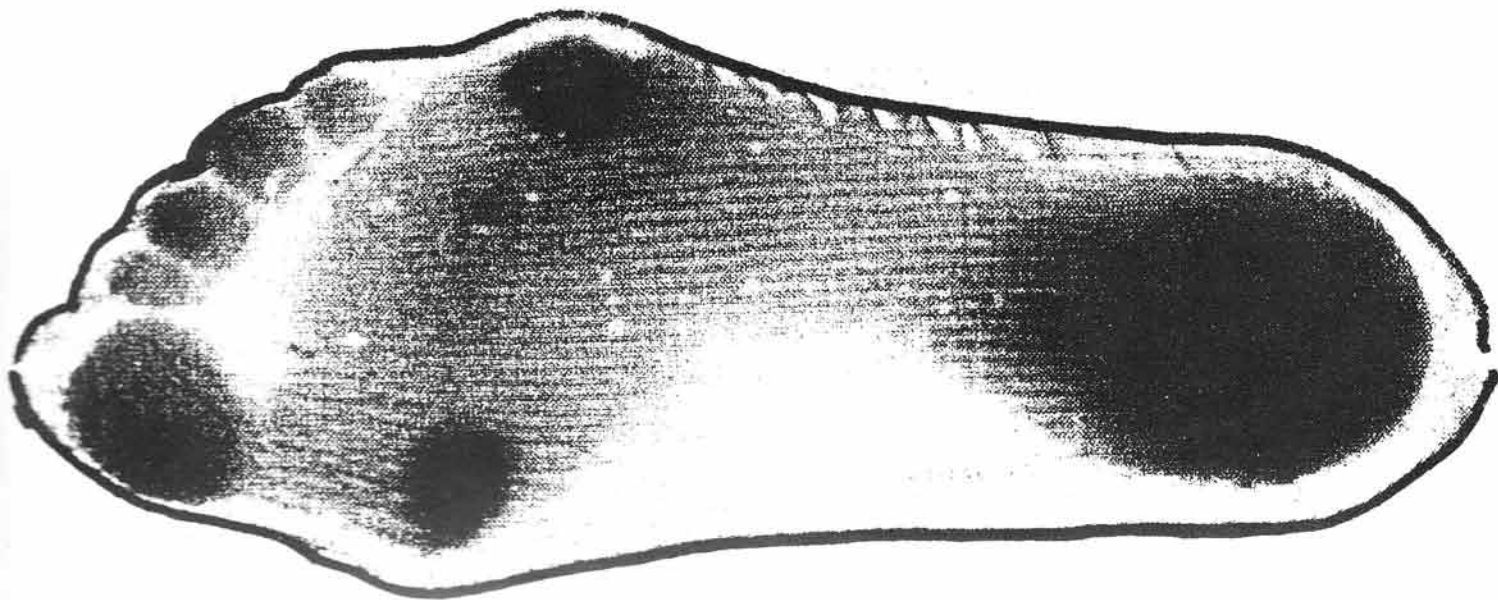
Afb. 4 - lengte 294 mm

Het lijkt er op dat de man met maat 46 schoenen niets te kort komt.  
De lichte uitbocht aan de mediale zijde ter hoogte van het naviculare kan de vermoeidheidsklacht ondersteunen.  
Wel waarschuwt deze afdruk er voor de voet niet naar lateraal te laten overhellen door welke bodemcorrectie dan ook, want hij staat al meer dan genoeg op die zijde.  
Ik weet toevallig hoeveel de man van zijn voeten verlangt en dat is zeer veel. Een matiging daarvan gepaard gaande aan een goed gezond dieet zou hier weldadig kunnen werken.

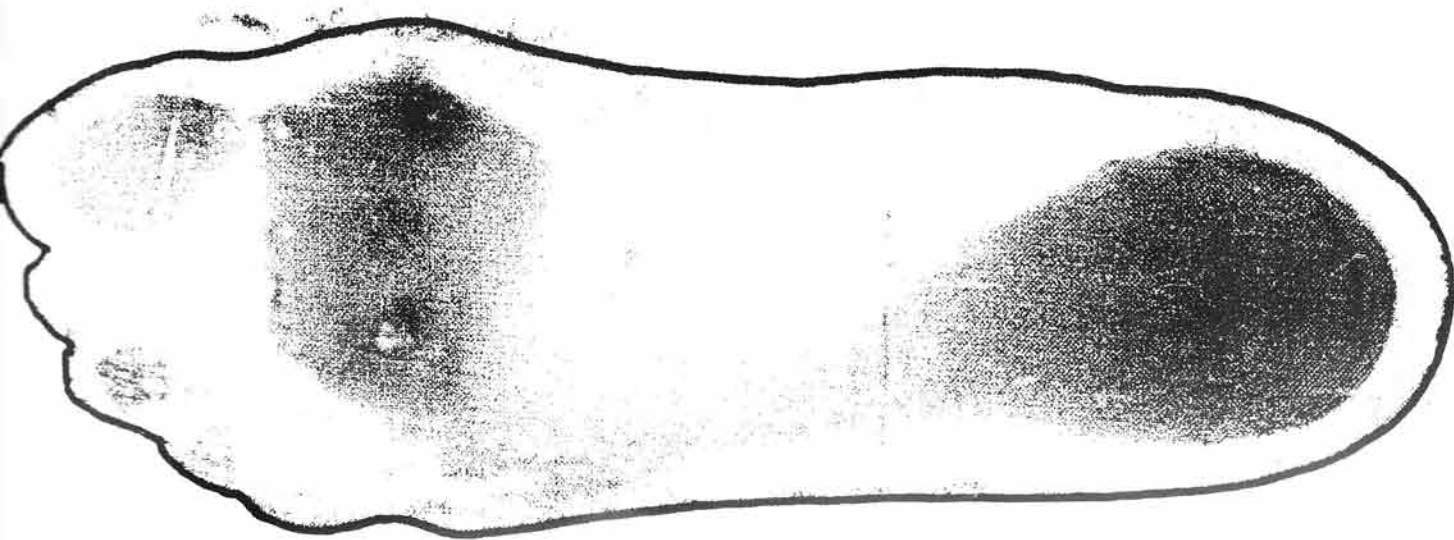
Afb. 8 - lengte 246 mm

Aan deze afdruk is waar te nemen, dat de pronatie van de voet goed en op tijd geschiedt en als er klachten zijn, dan berusten die op een te harde en te vlakke binnenzool onder Cap. I t/m III. Zoals de donkere tinten aangeven zal er waarschijnlijk een gebrek aan polster zijn en dan is het duidelijk hoe en waarmee men hier de binnenzoolplaat van de schoen moet corrigeren. Het is niet te verwachten dat deze voet naar lateraal zal overlopen.

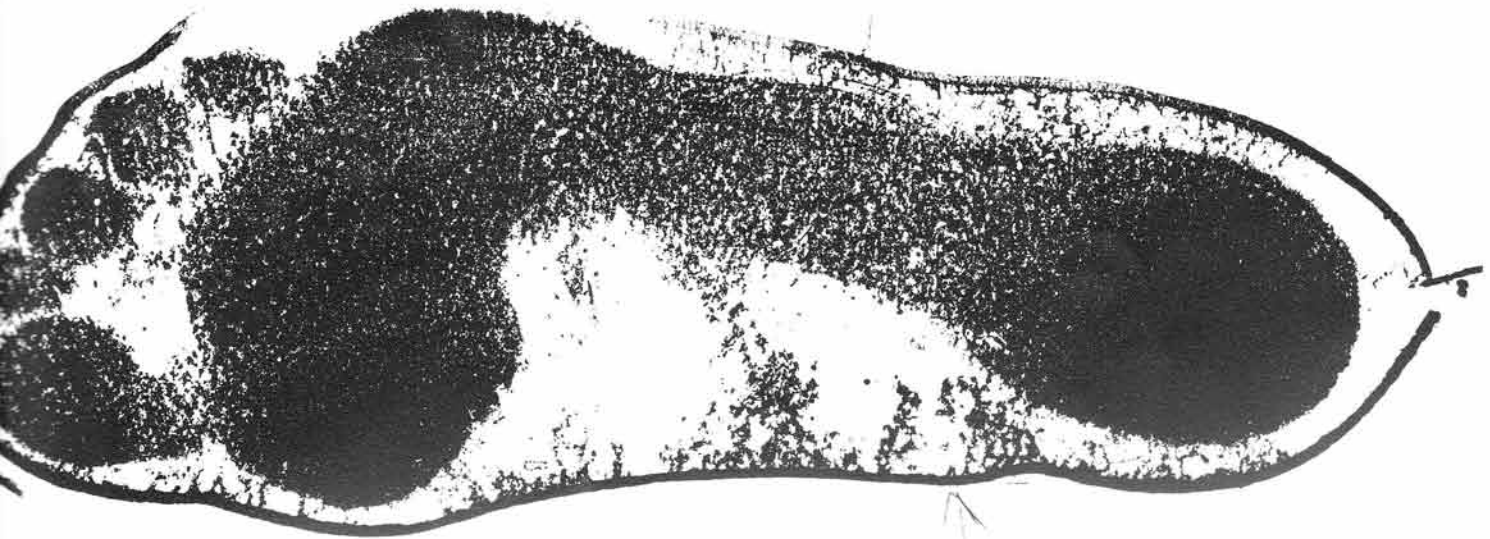
Afb. 12 - lengte 248 mm

Hier de afdruk van een voet met lage bogen wat niet wil zeggen dat ze moeten worden ondersteund.

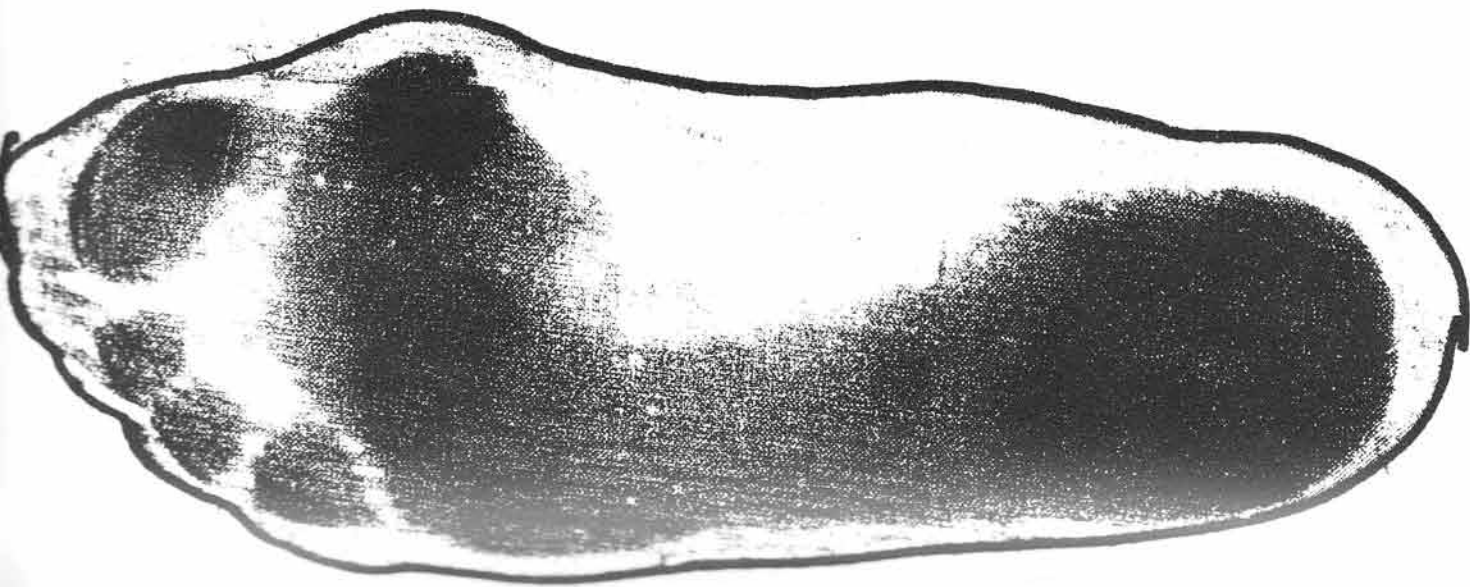
Afb. 25 - lengte 247 mm

Dit is een mooi voorbeeld hoe een knikvoet van een volwassene zich af- drukt op de bodem en hoe daarbij de omtreklijn mediaal verloopt. Wij constateren een gepolsterde voet waarbij het binnengetelg de bodem niet raakt, ja zelfs een scherpe afreke- ning vertoont. De afdruk van de hiel is doorslagge- vend, want die loopt zo ver naar medi- aal, dat een te maken hiel-ellips duide- lijk naar die grote teen lecht waardoor de voet voor het grootste gedeelte aan de laterale zijde van die lijn ligt. Maar ook de omtreklijn is niet mis te ver- staan door de uitbocht van het caput tali en het naviculare.

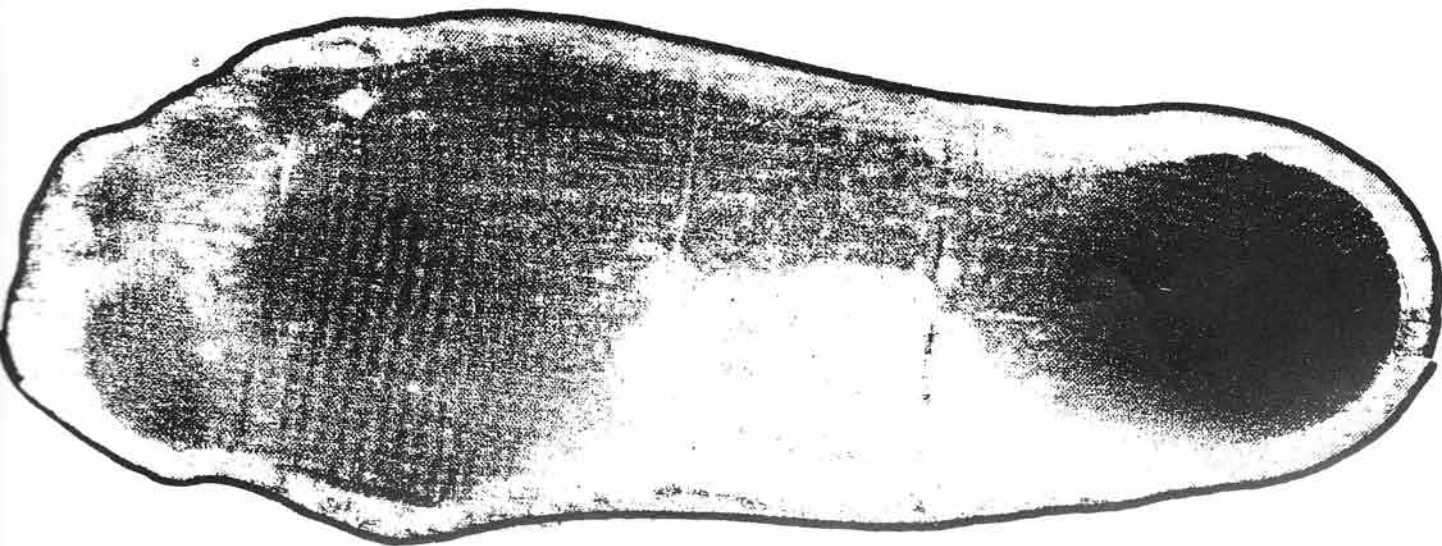
Afb. 30 - lengte 266 mm

Bij deze gelijkmatig getinte afdruk vertelt de omtreklijn ons dat het met de mediale boog niet zo goed gesteld is. Boven op de afdruk helt de voet aan de achterpartij naar mediaal over en de klacht van moeheid en verminderde functie is hieruit wel te verklaren.
