| CTD | Project Barkemeyer | Issue 2011.12.20 | Page 1 of 58 |

# BARKE onderzoek

## Onderzoek naar de slijtage van de Barkemeyer roeren

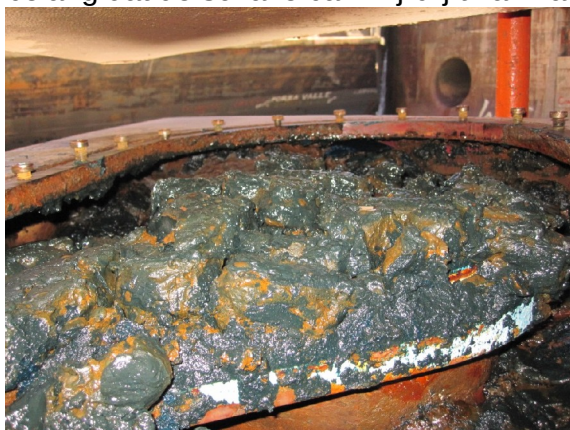
Wat er tijdens de reparatie was aangetroffen in de schakelbak is dat er zand in het smeermiddel zat, waar normaal gesproken smeermiddel moet zitten. Te zien in figuur 2, dit terwijl het eigenlijk eruit moet zien zoals figuur 3. Het smeermiddel dat in de schakelbak zit moet ervoor zorgen dat de onderdelen soepel lopen en dat slijtage minimaal is. Als er in het smeermiddel zand zit, dan gaat het smeermiddel als een soort schuurmiddel werken en slijten de onderdelen sneller. Het is dus van belang dat de schakelbak vrij blijft van zand.

Figuur 2, zo zou het moeten worden aangetroffen.

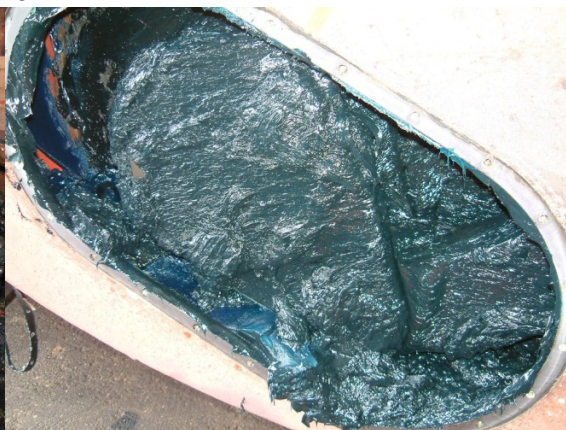
Figuur 3, dit is aangetroffen bij een reparatie.

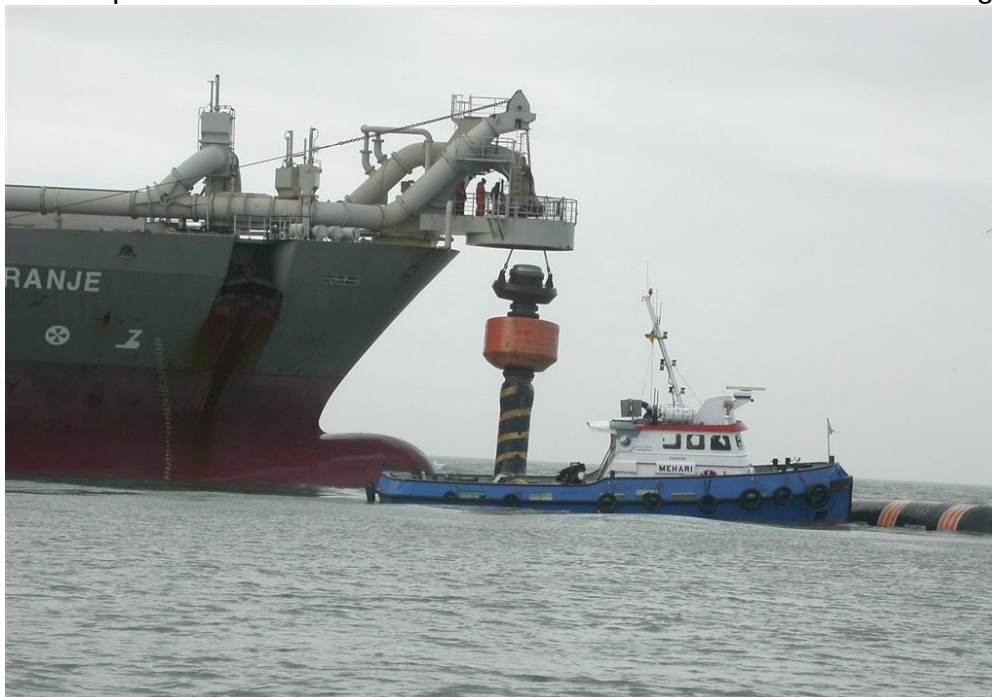
Wal persen is de lading zand verpompen naar het land doormiddel van een leiding die in zee drijft, zie figuur 6. Deze handeling heeft geen tot minimale bijdragen aan de slijtage van de roeren. Bij het wal persen liggen de schepen wat verder van de kust af, waardoor het schip in dieper water ligt. Als het schip in dieper water ligt het schip minder last van zand in het water en komt er minder zand langs het roer.

Figuur 6 Wal persen

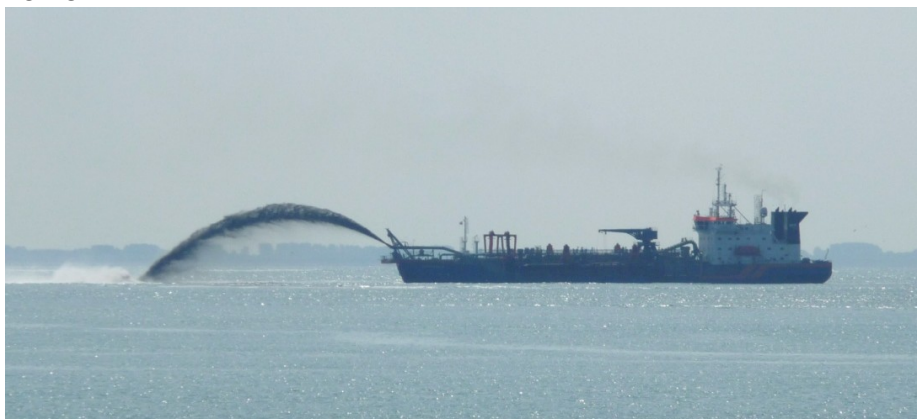
Bij rainbow word de lading voor het schip gespoten in een boog zoals in figuur 7 te zien is, deze handeling kan eventueel bijdragen aan slijtage van het roer. Dit komt omdat het schip dicht bij de kust moet liggen om op te kunnen spuiten. Doordat het schip dicht bij de kust ligt kan het zo zijn dat de kiel afstand kleiner is geworden. Dit kan het zand opwoekeren waardoor er zand langs de roeren kan komen.

Figuur 7 Rainbow

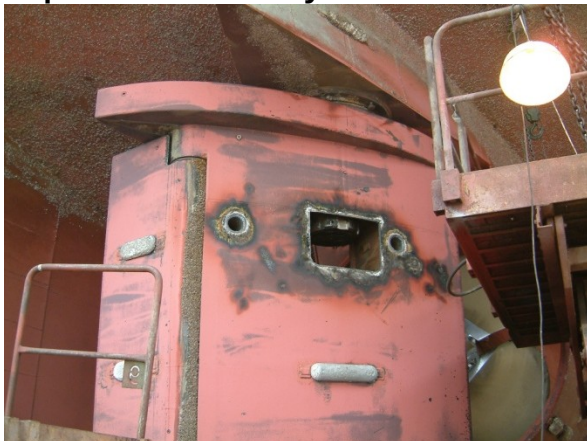
Overzicht BARKE roer.

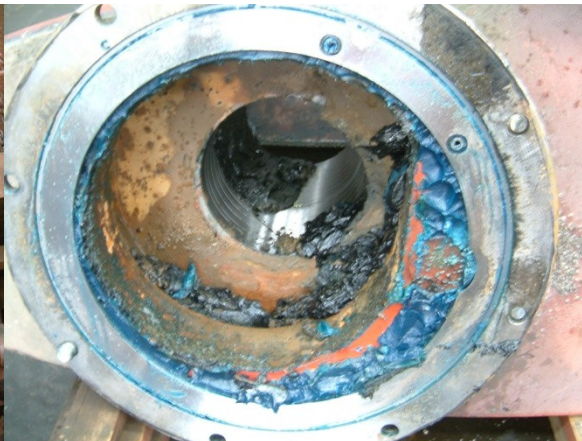
Roerkoning met zand er in.

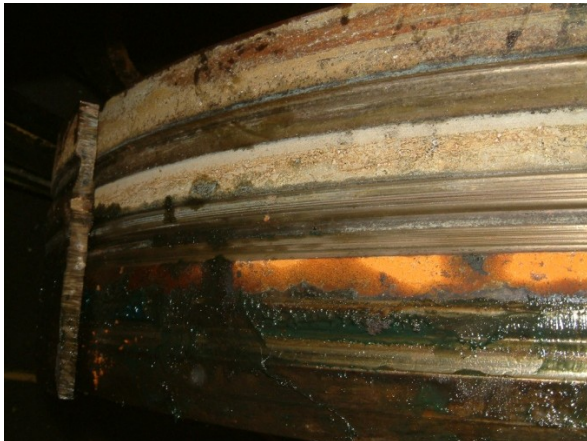
Normale slijtage op de Bush van roerkoning.

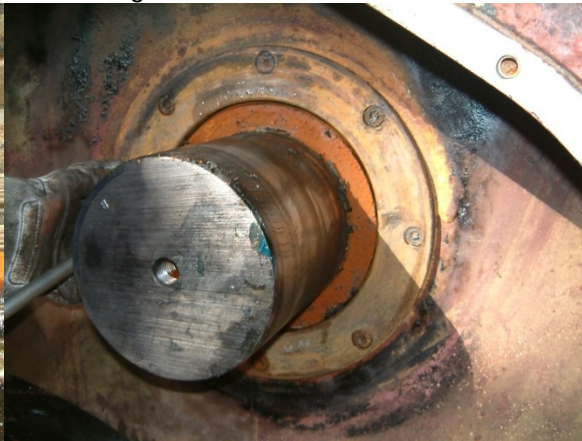
Pin van eindflap.

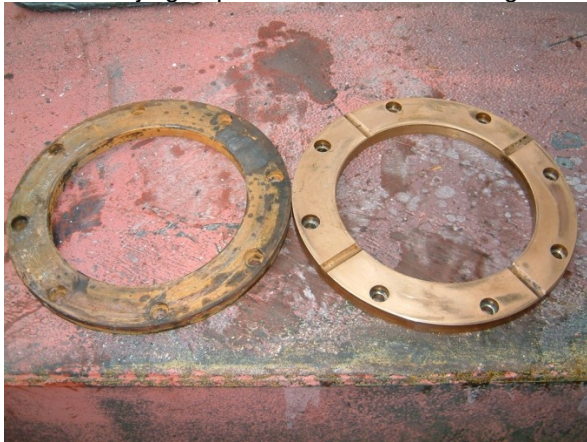
Lager van juk nieuw en oud lager.

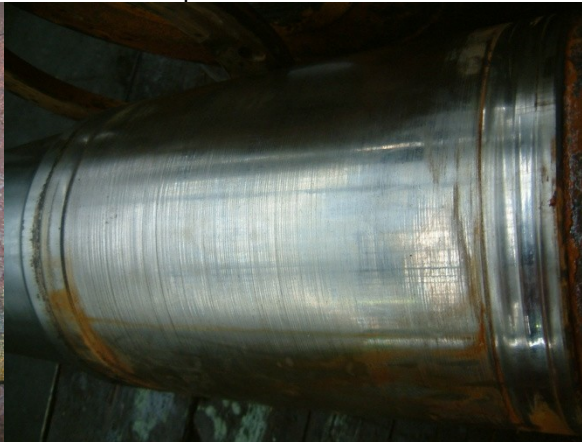
Slijtage op de pin van eindflap.

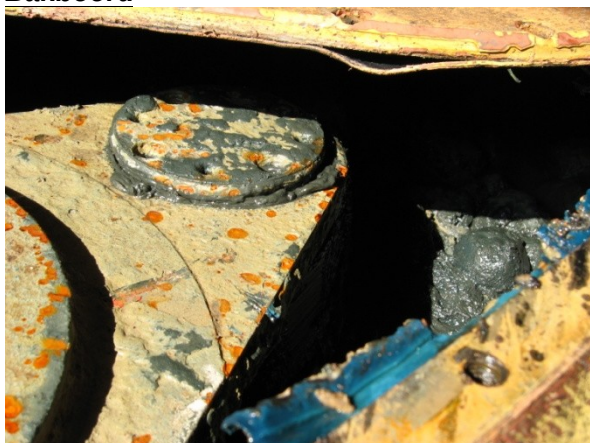
Zand aangetroffen in schakelbak.

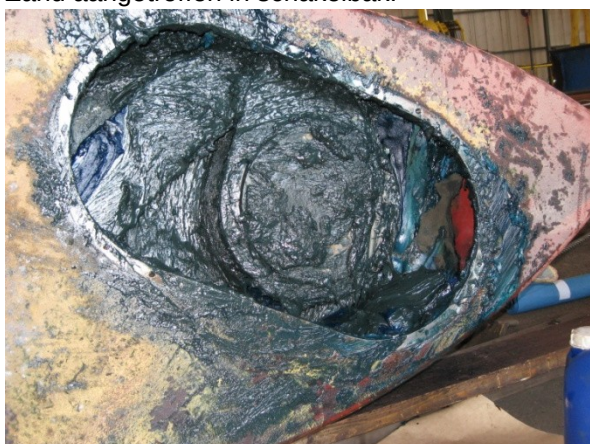
Zand op de bodem van de schakel bak bij de eindflap.

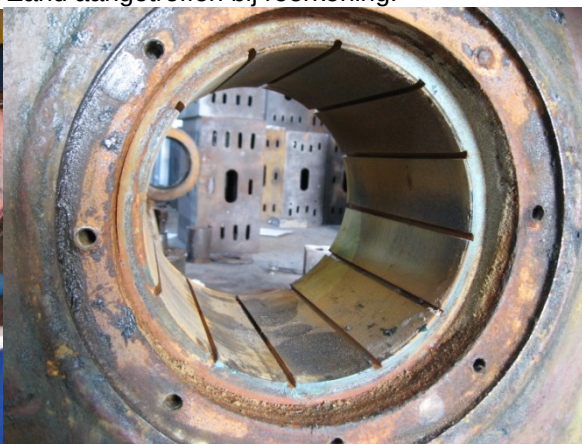
Lager bij eindflap.

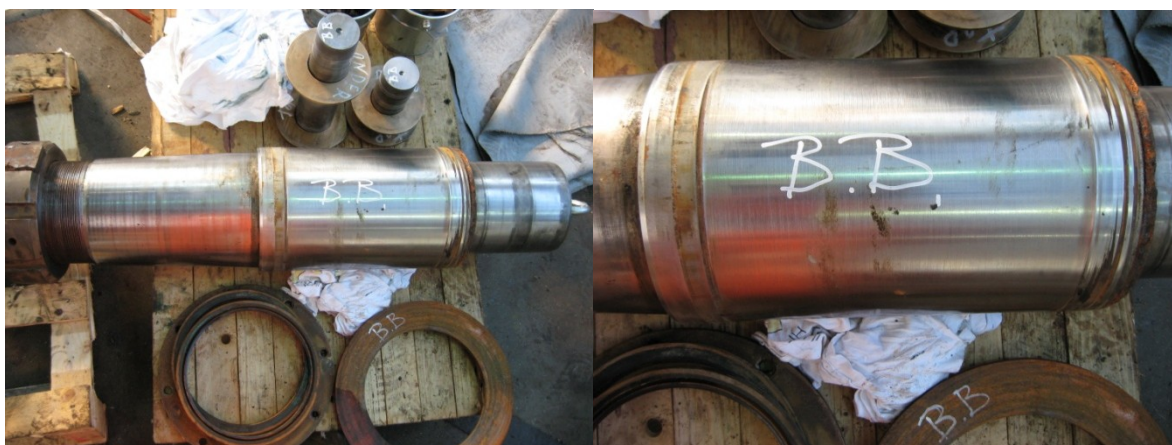
Slijtage op de pin van de eindflap met daarnaast een close up foto.

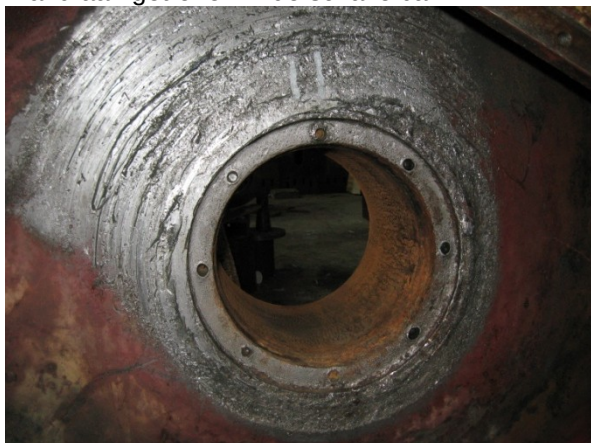
Slijtage op de bodem van de schakelbak.

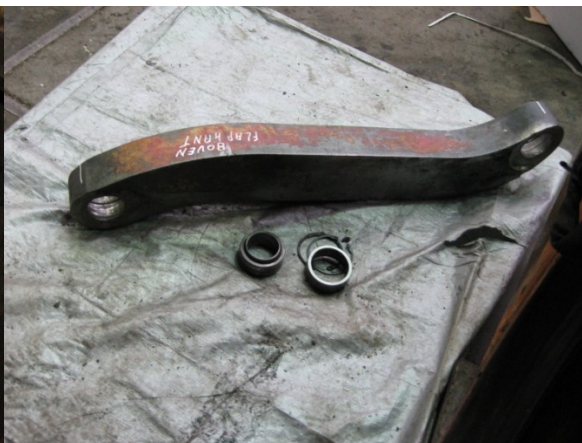
Slijtage aan de overbrengingsarm.

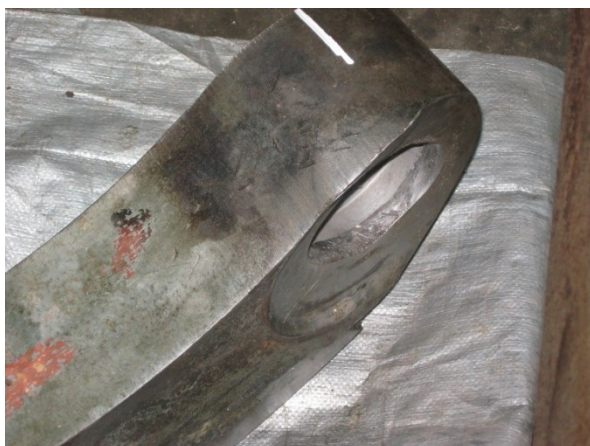
Close up van overbrengingsarm.

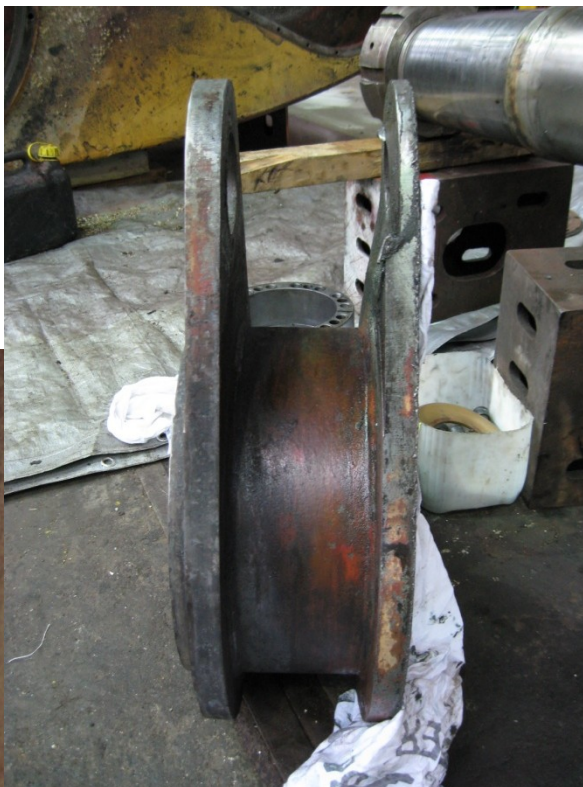
De arm heeft zich in de juk gesleten.

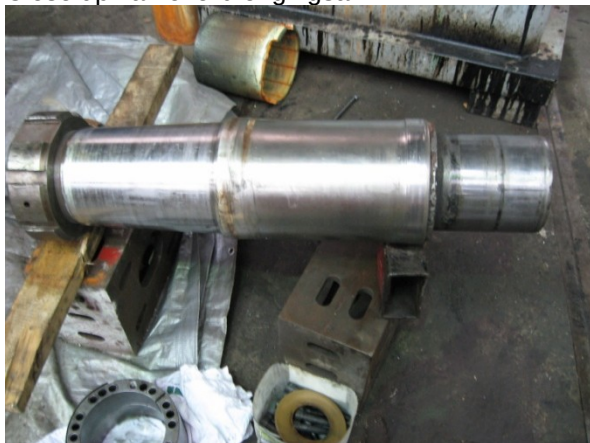
Slijtage op de eindflap pin met een close up.

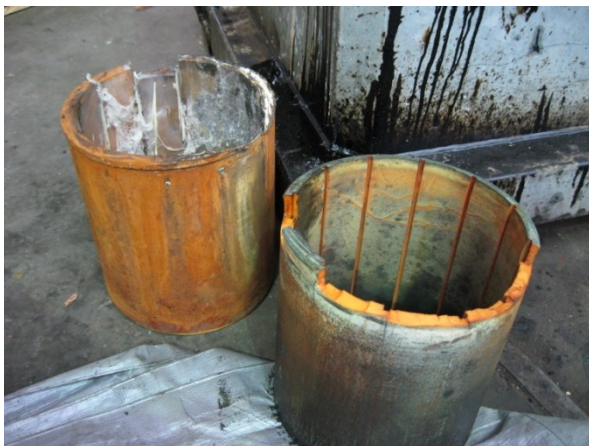
Aangetroffen Thordon lager van de eindflap.

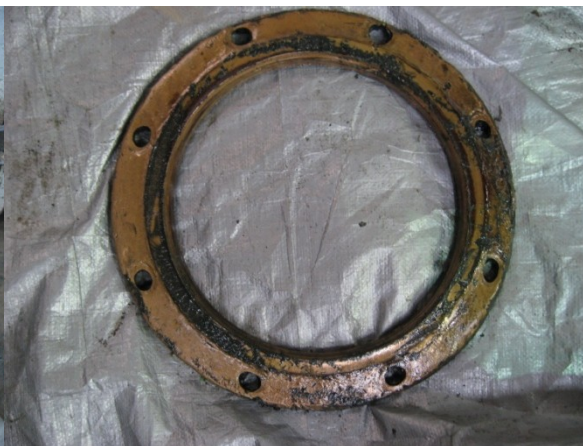
Lager van het Juk.

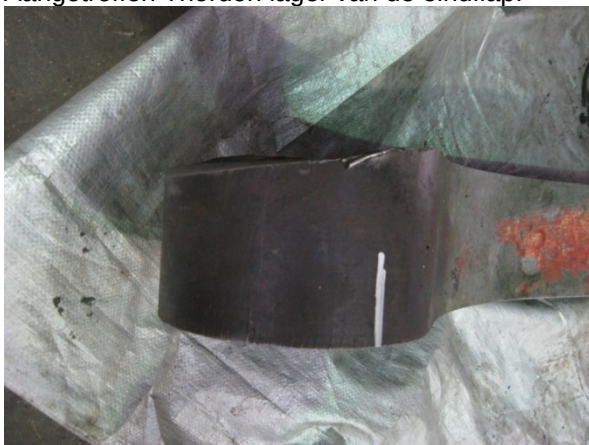
Slijtage op de overbrengingsarm.

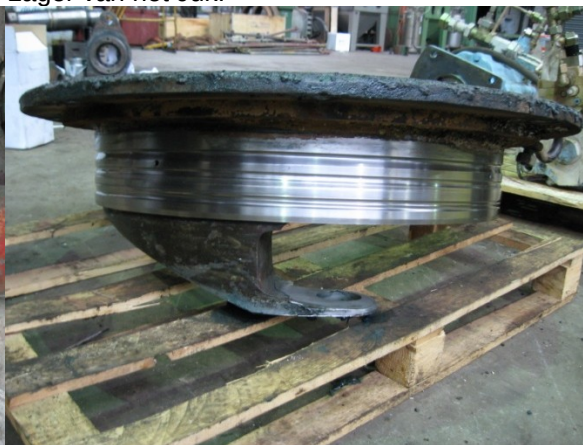
Slijtage op roterend lichaam.

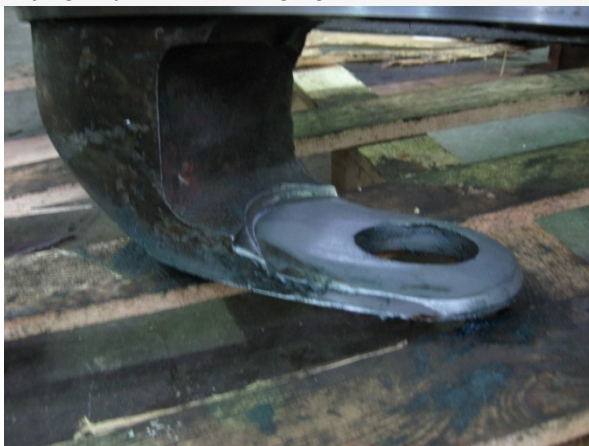
Close up van roterend lichaam.

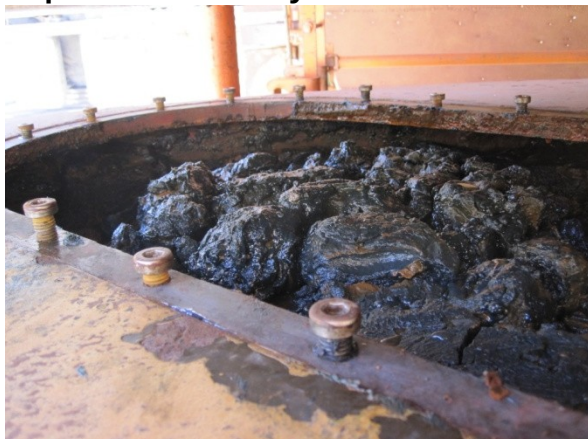
Zand aangetroffen in de schakelbak.

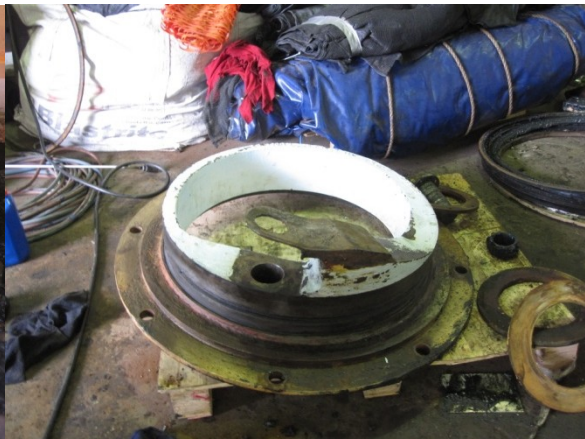
Het roterende lichaam die de overbrengingsarm aan stuurt, bijna afgebroken.

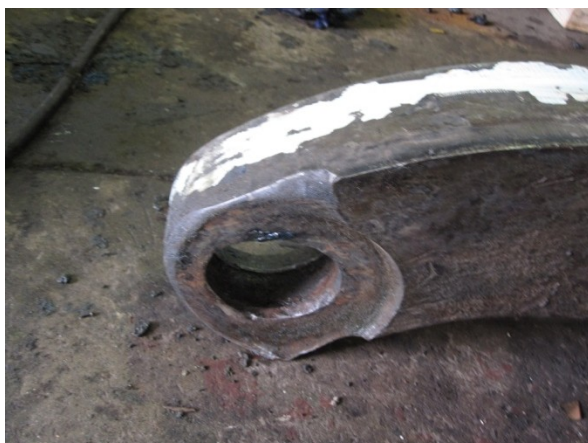
Slijtage op de overbrengingsarm.

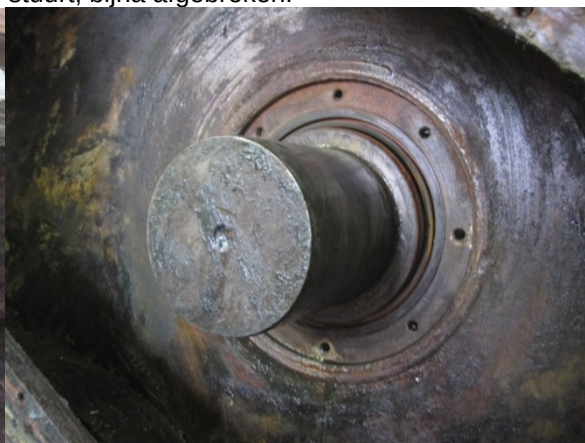
Speling op de pin van de eindflap.

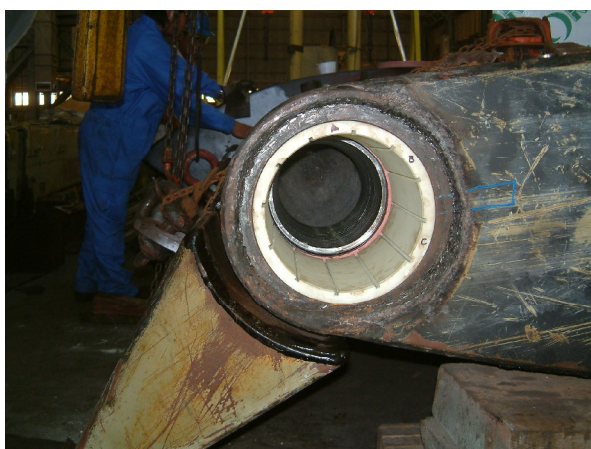
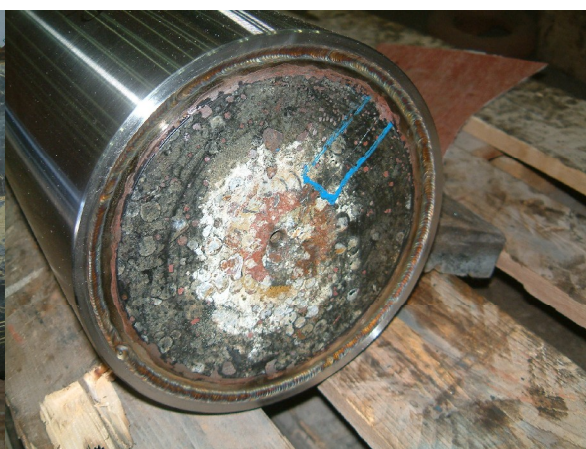
Scheur in onderste pin van de eindflap.

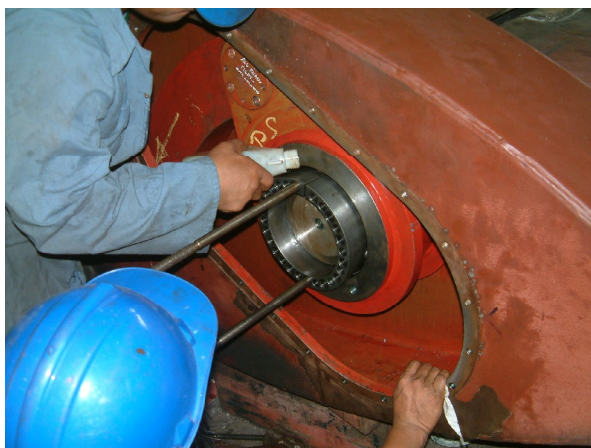
Terug plaatsen van juk.

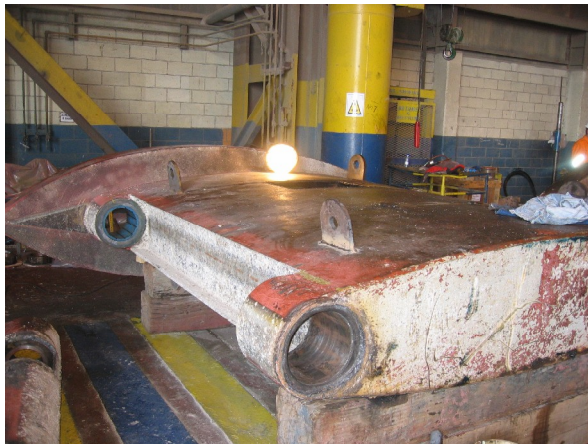
Overzicht BARKE roer

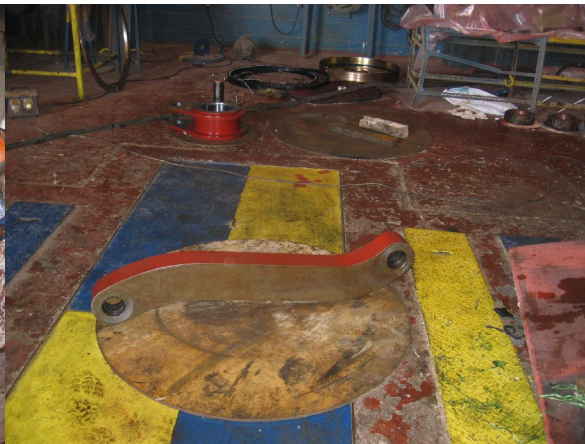
Overbrengingsarm in goede staat

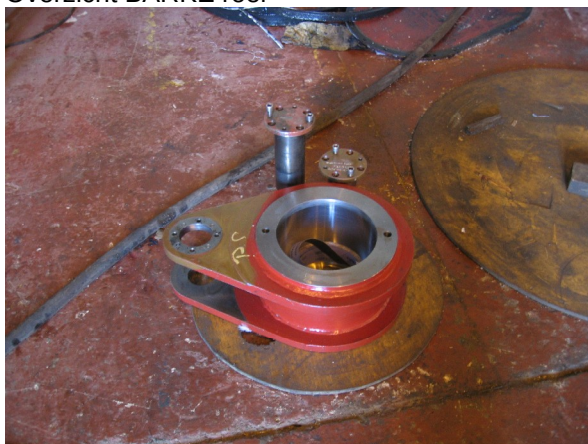
Juk in goede staat.

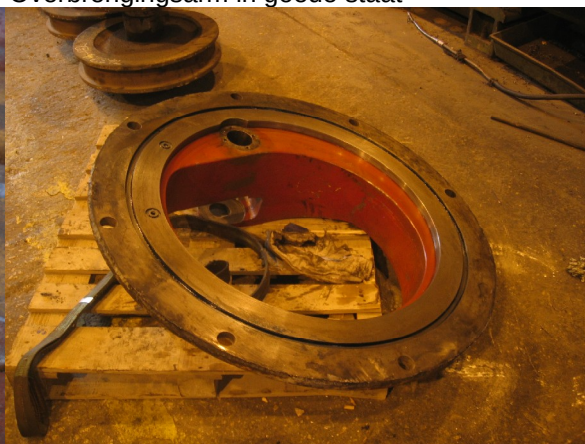
Roterend lichaam in goede staat
