**Visualiseren Transparante  
Obstakels**

| Naam Student: | Stefan Link |
| Onderwijsinstelling: | Hogeschool Rotterdam |
| Opleiding: | Bouwkunde |

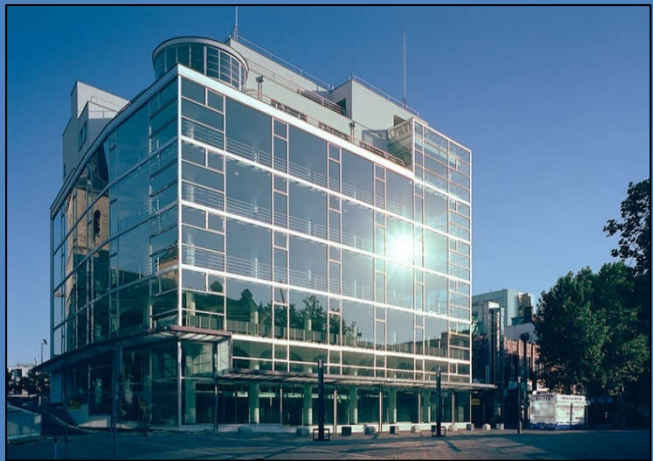
| Naam | Glaspaleis Heerlen | |
|---|---|---|
| Omschrijving gebouw + functie | Het Glaspaleis is een voormalig warenhuis in Heerlen. Het is een van de belangrijke voorbeelden van het Nieuwe Bouwen in NL | |
| Positionering transparante vlakken | De transparante vlakken bevinden zich aan de gevel als gebouwschil rondom het gebouw. | |
| Belang gebruik transparantie | Het Nieuwe Bouwen richtte zich op het creëren van open ruimtes en het binnenbrengen van licht en lucht voor betere werk- en leefomstandigheden. | |
| Functie van transparantie | De transparante vlakken hebben in dit geval <u>meerdere functies</u> . Voornamelijk geeft het natuurlijke verlichting en de mogelijkheid om naar buiten te kijken ( <b>daglichttoetreding en uitzicht</b> ), daarnaast kunnen mensen vanaf de straat de 'waren' zien ( <b>Zichtbaarheid</b> ) en is het esthetisch ( <b>architectuur</b> ) | |

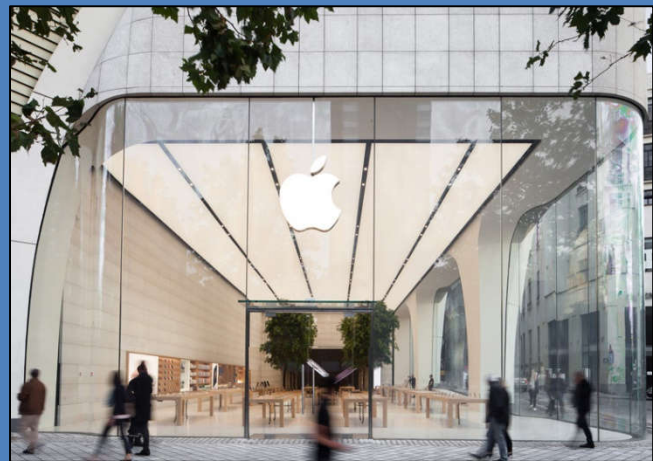
| Naam | Applestore Brussel | |
|---|---|---|
| Omschrijving gebouw + functie | Deze Applestore is gesitueerd in de plint van een utiliteitsgebouw in Brussel. Hier worden mobiele apparaten verkocht. | |
| Positionering transparante vlakken | De transparante vlakken bevinden zich aan de gevelzijde als grote transparante platen van meer dan 5 meter hoog. | |
| Belang gebruik transparantie | Dit gebouw geeft de mogelijkheid om te tonen wat er mogelijk is met glasplaten, iets dat Apple graag aangrijpt als vorm van promotie. Mensen op straat zien de producten en lopen zo sneller naar binnen. | |
| Functie van transparantie | De glasplaten zijn een <u>uiting van innovatie</u> en een vorm van esthetiek, ( <b>Architectuur</b> ). Daarnaast fungeert dit glas als een grootschalige etalage-glasvlak ( <b>Zichtbaarheid</b> ). In dit geval zorgt het grote glasvlak voor een grote hoeveelheid licht ( <b>daglichttoetreding</b> ). | |

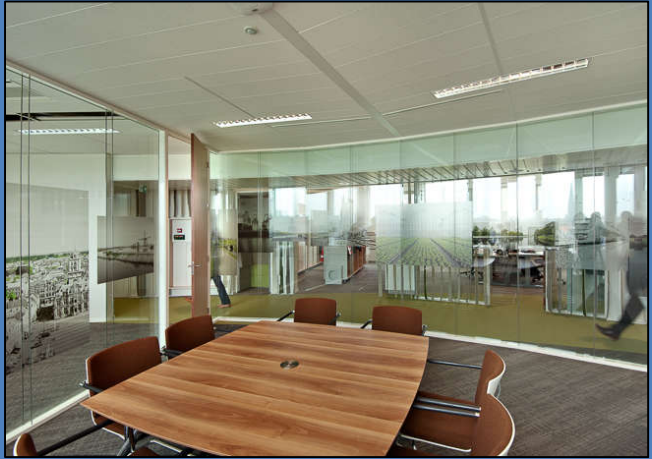
| Naam | Provinciehuis Zuid-Holland | |
|---|---|---|
| Omschrijving gebouw + functie | Het Provinciehuis van Den Haag is van (binnen) een van de transparantste kantoren in Nederland, met veel flexwerkplekken. | |
| Positionering transparante vlakken | De transparante bouwdelen zijn langs de verkeershal en tussen ruimtes gesitueerd in de vorm van ruimtescheidingen. | |
| Belang gebruik transparantie | Het veelvoudig gebruik van transparantie betreft hier een letterlijke vertaling van “de transparantie van de overheid”. Maar er moet toch geluids- en brand compartimentering zijn. | |
| Functie van transparantie | De <u>letterlijke vertaling van “transparantie”</u> is een architectonische en bedrijfskundige overweging geweest ( <b>architectuur</b> ), maar deze glazen wanden hebben ook een ruimte-scheidende functie ( <b>compartimentering</b> ). Een ander voordeel is dat daglicht dieper het kantoor in komt ( <b>daglicht</b> ). | |

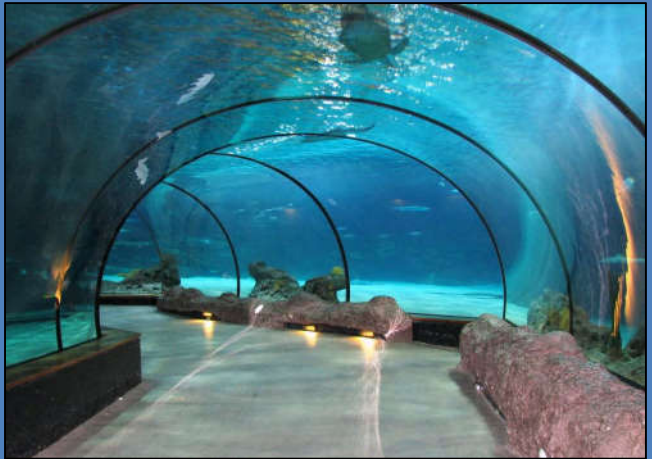
| Naam | Aquarium Diergaarde Blijdorp | |
|---|---|---|
| Omschrijving gebouw + functie | Dit gebouw is een onderdeel van Diergaarde Blijdorp, waar mensen o.a. zeedieren kunnen bewonderen. | |
| Positionering transparante vlakken | Het glas is gepositioneerd tussen de looppaden voor de bezoekers, en de dierenverblijven (aquaria). | |
| Belang gebruik transparantie | Glas wordt hier gebruikt als een scheiding tussen dier en mens, en om het water vast te houden terwijl de bezoekers de dieren nog kunnen bekijken. Het moet ook zorgen dat mensen ergens niet kunnen komen. | |
| Functie van transparantie | Het glas wordt hier gebruikt om dieren tentoon te stellen ( <b>zichtbaarheid</b> ) en biedt tevens veiligheid tegen gevaarlijke dieren ( <b>compartimentering</b> ) of juist bescherming voor diefstal of verdrinking in het geval van een aquarium ( <b>veiligheid</b> ). | |

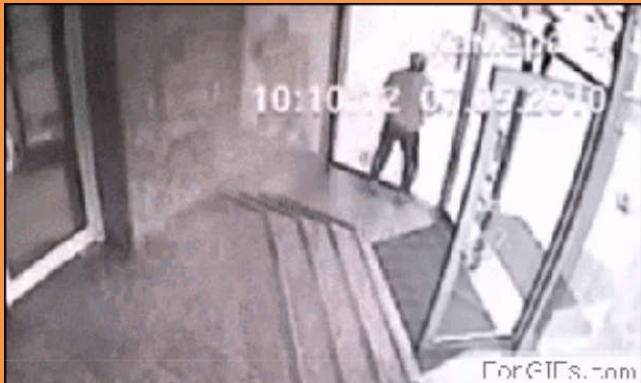
| Naam | | |
|---|---|---|
| <b>Omschrijving ongeval</b> | De man wil het gebouw verlaten en loopt een paar traptreden af en loopt vervolgens tegen de glazen gevelplaat naast de glazen deur op. | |
| <b>Omschrijving 'toestand' van de mens</b> | Deze persoon is <u>duidelijk gehaast</u> en niet gefocust op zijn omgeving. Het betreft waarschijnlijk een bezoeker die niet bekend is met het gebouw. | |

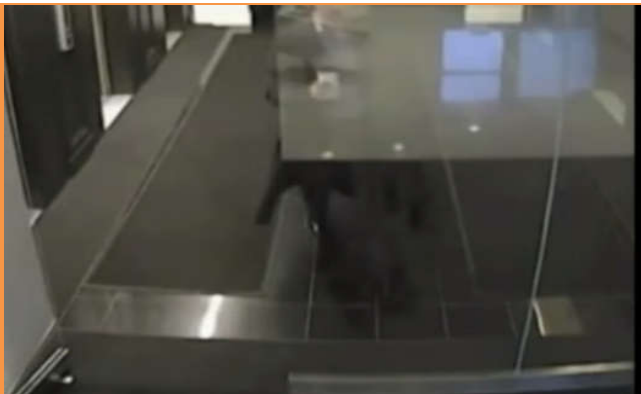
| Naam | | |
|---|---|---|
| Omschrijving ongeval | De man loopt de lift uit, de hal in, en neemt een ruime bocht in plaats van een korte bocht en loopt daarom tegen de glasplaat op die naast de doorgang zit. | |

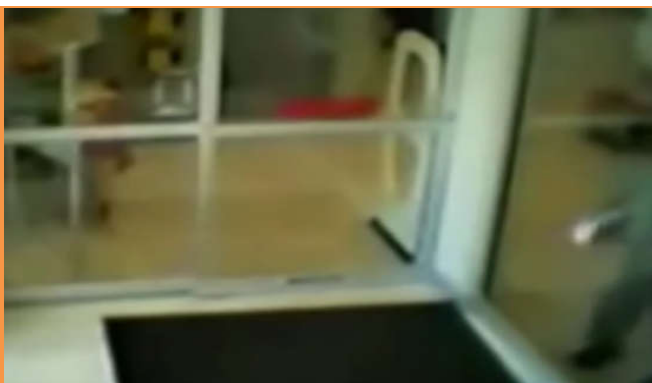
| Naam | | |
|---|---|---|
| Omschrijving ongeval | In deze situatie loopt een man tegen een glazen wand aan die zich tussen de entreehal en bibliotheek bevindt. | |

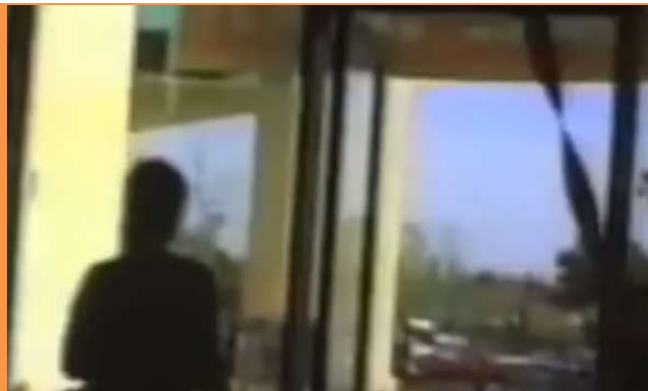
| Naam | | |
|---|---|---|
| Omschrijving ongeval | In totaal zijn er 8 mensen die allemaal op dezelfde manier tegen een glasplaat naast de glazen deur oplopen. | |

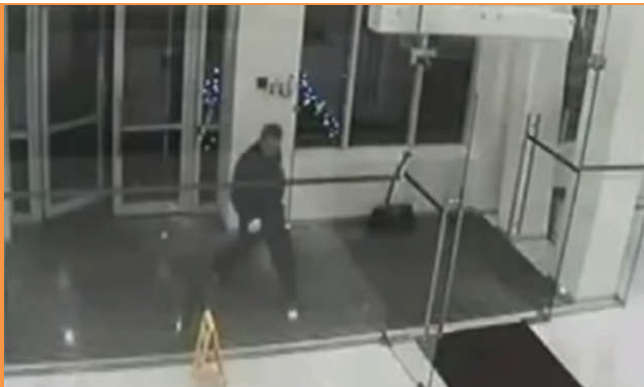
| Naam | | |
|---|---|---|
| <b>Omschrijving ongeval</b> | De persoon wil het gebouw uit lopen maar loopt door de glasplaat heen die zich naast de glazen entreedeeuren bevind. | |
| <b>Omschrijving bouwkundige situatie</b> | Bijna de complete gevel ter plekke van de toegangsdeuren is transparant, waardoor er <u>tegenlicht</u> is. Er is een <u>dunne strook markering aanwezig</u> . De <u>deuren staan open</u> op het moment van het ongeval. De <u>vloer vóór de glazen gevel</u> , contrasteert met de <u>vloer áchter de gevel</u> . Ter plekke van de glazen deuren ligt nog een <u>mat/loper</u> . | |

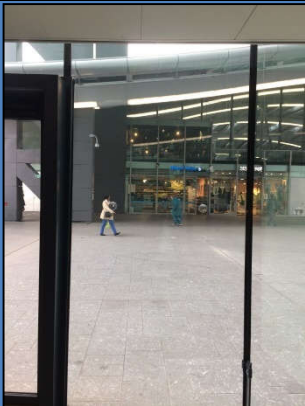
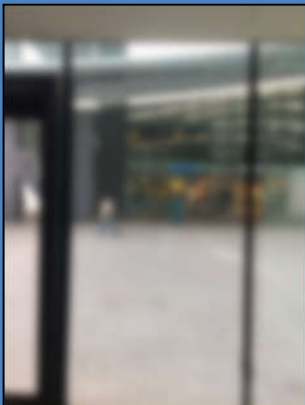
| Foto A: [gevelglas] | Aspecten | Omschrijving |
|---|---|---|
| <p>Helder beeld</p> <p>Troebel beeld</p> | <b>Situering</b> | Het betreft een gevel op de <u>begane grond</u> van een openbaar kantoorgebouw. Aan beiden zijden van het glas loopt het publiek <u>in alle richtingen</u> . Links op de foto bevindt zich een transparante vluchtdoor, (de foto is gemaakt binnen 2 meter van het glas). |
| | <b>Afmetingen</b> | De glasplaten hebben een breedte van ongeveer één meter, <u>vergelijkbaar met de deur ernaast</u> . De glasplaat heeft een hoogte van vloer tot plafond. De kozijnen van de deur zijn wel <u>breder dan het raster van de gevelglaswand</u> . |

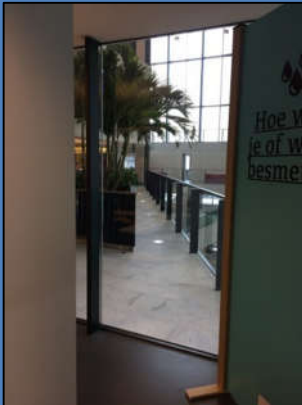
| Foto B: [tussenwand] | Aspecten | Omschrijving |
|---|---|---|
| <br>Helder beeld | Situering | Dit glas bevindt zich binnen een kantoor, tussen werkplekken en een balkon binnen in een atrium. Via dit glas komt zowel extra (dag)licht naar binnen als dat het een afscheiding is tussen de werkplekken en het atrium. Het glasvlak staat diagonaal op de “suggestieve?” looproute. Binnen dit vlak bevindt zich <u>geen deur</u> . |
| | Afmetingen | De breedte van het glasoppervlak betreft ongeveer anderhalve meter en heeft de hoogte van vloer tot plafond.<br><br>Het horizontale kozijn bij de grond is zeer laag en kan worden <u>verward met een drempel</u> . |
| | Transparantie | Het transparante vlak is doorzichtig en door de hoge transmissiewaarde <u>niet waarneembaar</u> . |
| <br>Troebel beeld | Lichtpunten | In de vloer van het balkon binnen het atrium bevinden zich lichtspots, deze hebben verder <u>een verwaarloosbare impact</u> op de waarneembaarheid van het transparante vlak. |

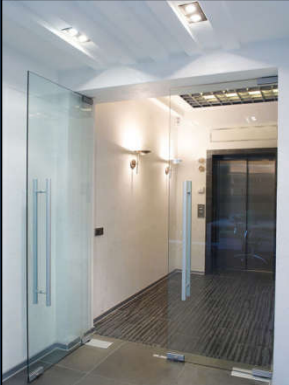
| Foto C: [glazen deuren] | Aspecten | Omschrijving |
|---|---|---|
| <p>Helder beeld</p> | <b>Situering</b> | Dit betreft een glazen dubbele deur als afsluiting van een klein lifthalletje. Deze glazen deuren draaien naar buiten open (ten opzichte van de lift). De glazen deuren zijn <u>kozijnloos</u> uitgevoerd. |
| | <b>Afmetingen</b> | De dubbele glazen deuren hebben bij elkaar ongeveer een breedte van 1,8 meter, wat wel past in het geval van de dubbele deur. |
| | <b>Transparantie</b> | De glazen deuren <u>zijn doorzichtig</u> want de lift erachter is duidelijk te onderscheiden omdat deze niet is vervaagd. Het is <u>niet goed te onderscheiden of de glazen deur open of dicht is</u> . |

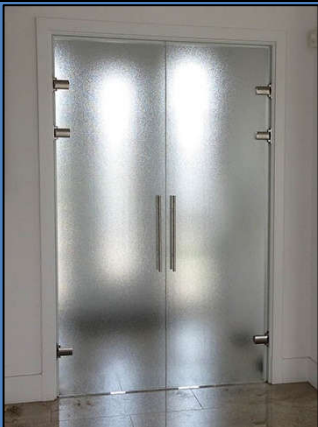
| Foto D: [glazen deuren] | | Aspecten | Omschrijving |
|---|---|---|---|
| <br>Helder beeld | Situering | Dit betreft een productfoto van een leverancier van glazen deuren. In deze foto is de glazen dubbele deur een transparante afscheiding tussen twee ruimtes, waarvan de ruimte achter de glazen deur waarschijnlijk een entreehal betreft. De glazen deuren zijn hier kozijnloos uitgevoerd. | |
| | Afmetingen | De glazen deuren betreffen twee platen van 80cm breed dus er is hier een opening van circa 1,6m. De deur is 2,3m hoog. | |
| | Objecten | Het contrasteert niet voldoende en het is ook niet breed, maar de verticale deurhendels zijn nog het meest waarneembaar binnen deze situatie. | |
| | Conclusie waarneembaarheid | In principe is de troebele glazen deur waarneembaar als gekeken wordt naar de bovenste foto. Iemand die wazig ziet (gesimuleerd in de onderste foto), heeft hier echter moeite met het waarnemen van de glazen deuren, vanwege het felle tegenlicht dat onafgebroken door de doorgang op de vloer wordt weerspiegeld.<br><br>Dit maakt deze situatie een <b>twijfelgeval</b> | |

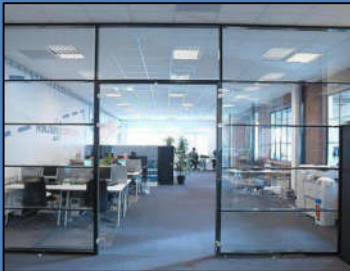
| Foto F: [glazen deuren] | Aspecten | Omschrijving |
|---|---|---|
| <p>Helder beeld</p> | <b>Situering</b> | Dit is een glazen pui om twee kantoor delen van elkaar te scheiden. De doorgang bevindt zich in het midden van de totale breedte van de ruimte. In de doorgang bevindt zich een dubbele deur. |
| | <b>Afmetingen</b> | De doorgang heeft een breedte en hoogte die als 'standaard' gezien kan worden bij een dubbele deur. De pui-delen aan beide zijden van de transparante doorgang zijn breder dan de doorgang. |

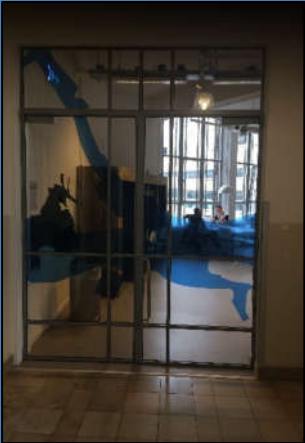
| Foto G: [glazen deuren] | | Aspecten | Omschrijving |
|---|--|---|---|
| <p>Helder beeld</p> <p>Troebel beeld</p> | | <b>Situering</b> | Dit is een transparante doorgang tussen een verkeersruimte en een open studieruimte. |
| | | <b>Afmetingen</b> | Het is een dubbele deur met de breedte van circa twee meter. Het betreft geen grote glasplaten als glazen deuren, de deuren zijn opgebouwd uit kleine glasplaten van verschillende afmetingen, gesitueerd in dunne vensters. |

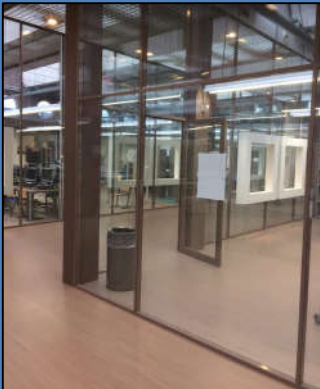
| Foto H: [glazen deuren] | | Aspecten | Omschrijving |
|---|--|---|---|
| <p>Helder beeld</p> <p>Troebel beeld</p> | | <b>Situering</b> | Dit betreft een omgeving waar veelvuldig glas is toegepast wat een transparante omgeving tot gevolg heeft. Binnen een open ruimte zijn transparante scheidingen gesitueerd om nieuwe afzonderlijke ruimtes te creëren. Deze ruimtes bevinden zich langs een brede verkeersstrook. |
| | | <b>Afmetingen</b> | De glazen panelen hebben een hoogte van ongeveer tweeëneenhalve meter en hebben verschillende breedtes variërend tussen meer dan een halve meter en twee meter.<br><br>De verkeershal tussen de ruimtes is minder dan drie meter breed. |

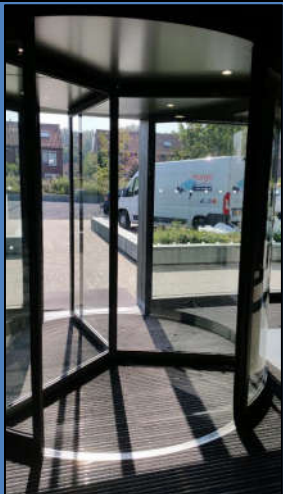
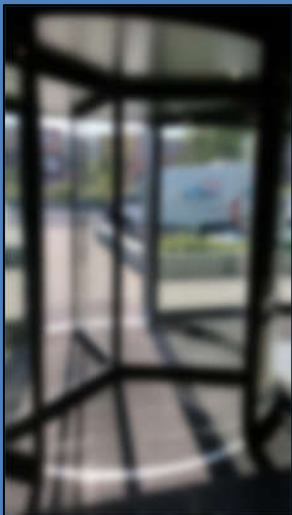
| Foto I: [tourniquet] | | Aspecten | Omschrijving |
|---|---|---|---|
| <div></div> <div></div> | Situering | Dit betreft een tourniquet dat zich bevindt tussen een glazen pui als gevel op de begane grond van een sporthal. Dit glazen tourniquet betreft de in- en uitgang van het gebouw. | |
| | Afmetingen | De doorgang waardoor mensen de tourniquetzone in- en uitstappen is iets breder dan een meter. De glazen platen van en rondom de tourniquet hebben een deurhoogte. | |

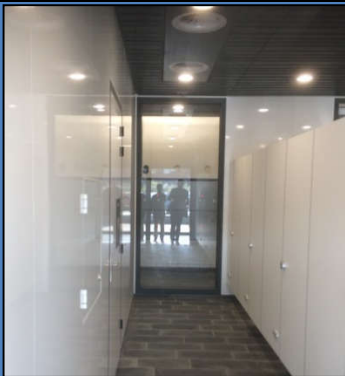
| Foto J: Glazen Paneel | | Aspecten | Omschrijving |
|---|---|---|---|
| | Situering | Dit betreft een halletje van de verkleedruimte van een zwembad, met aan de rechterzijde de kleedhokjes en rechtdoor een vaste ruit die uitkijkt op de verkeershal die aan het zwembad grenst. Achter de plaats waar deze foto is genomen bevindt zich een hal die naar dit punt toe leidt vanaf de receptie en ook de gevel van het gebouw. | |
| | Afmetingen | De glazen ruit heeft een breedte die vergelijkbaar is met die van een deur. Verder heeft het een hoogte van vloer tot plafond. | |
| | Transparantie | De ruit is doorzichtig en heeft een hoge transmissiewaarde. | |
| | Lichtpunten | In het plafond bevinden zich meerdere lichtspots die ook te zien zijn in de ruit. | |

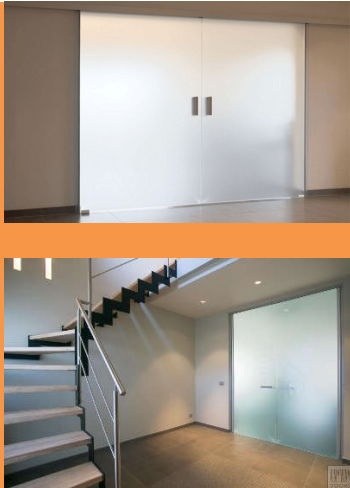
| A: Figuur- / Mat glas | Aspecten | Omschrijving |
|---|---|---|
| | <b>Definiëring</b> | <ul style="list-style-type: none"> <li>Het glas is niet doorzichtig maar doorschijnend. [H3.1.1]</li> <li>Objecten achter het mat glas zijn vervaagd en lijken geen duidelijke contouren te hebben. [B.6]</li> </ul> |
| | <b>Sterktes</b> | + Mat glas is beter waar te nemen dan blank glas. [B.6] |

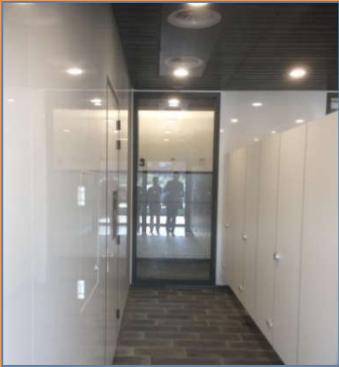
| C: Reflecterend glas | | Aspecten | Omschrijving |
|---|--|---|---|
| <br> | | <b>Definiëring</b> | <ul style="list-style-type: none"> <li>Het toepassen van glas/coatings met een hoge reflectiewaarde.</li> </ul> |
| | | <b>Sterktes</b> | <ul style="list-style-type: none"> <li>+ Door een reflectie of bewegingen in de glasplaat te zien, kan de glasplaat opgemerkt worden.</li> </ul> |

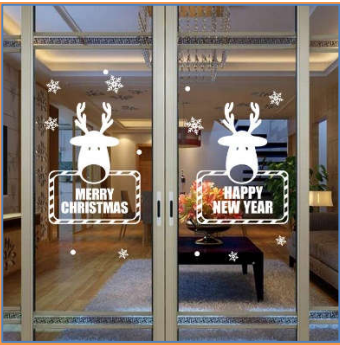
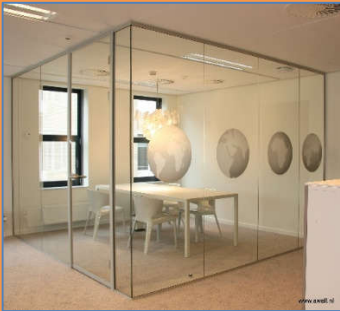
| B: Casuele glasmarkeringen | Aspecten | Omschrijving |
|---|---|---|
| <br> | <b>Definiëring</b> | <ul style="list-style-type: none"> <li>• Casuele glasmarkeringen betreffen losse incidentele markeringen of stickers.</li> <li>• Deze markering wordt vastgesteld in cm<sup>2</sup> per m<sup>2</sup></li> </ul> |
| | <b>Sterktes</b> | <ul style="list-style-type: none"> <li>+ Dit is een effectieve oplossing voor het transparantie probleem.</li> <li>+ Het is een kostenefficiënte oplossing.</li> </ul> |
| | <b>Zwaktes</b> | <ul style="list-style-type: none"> <li>- Glasmarkeringen bedekken het transparante vlak</li> <li>- Casuele stickers worden eerder verwijderd zoals op etalages van ruiten.</li> </ul> |

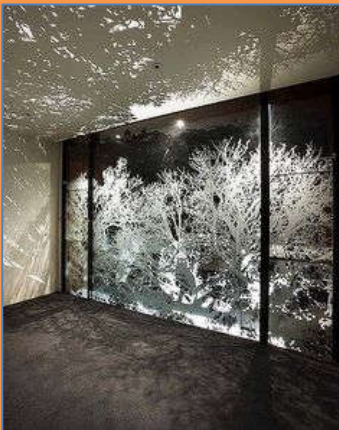
| C: Oppervlakte glasmarkeringen | | Aspecten | Omschrijving |
|---|---|---|---|
| | <b>Definiëring</b> | | <ul style="list-style-type: none"> <li>• Oppervlaktemarkeringen betreffen grotere markeringen die niet lineair of casueel zijn</li> <li>• Oppervlaktemarkering wordt gemeten in percentages van het transparante vlak</li> </ul> |
| | <b>Sterktes</b> | | <ul style="list-style-type: none"> <li>+ Dit is een effectieve oplossing voor het transparantie probleem</li> <li>+ Het is een kostenefficiënte oplossing</li> </ul> |

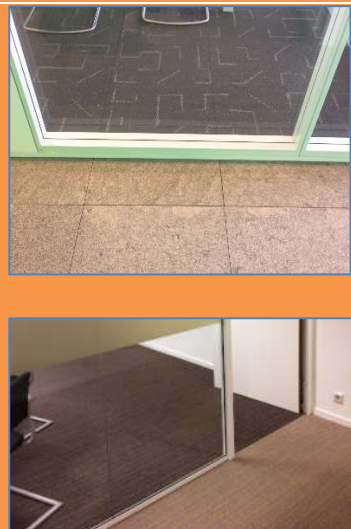
| A: Contrasterende vloeren | | Aspecten | Omschrijving |
|---|---|---|---|
| | Definiëring | | <ul style="list-style-type: none"><li>• De vloerafwerking vóór het transparante vlak is contrasterend met de vloerafwerking áchter het vlak.</li></ul> |
| | Sterktes | | <ul style="list-style-type: none"><li>+ Overgangen tussen vloerafwerkingen worden opgemerkt door mensen als een verandering in de omgeving.</li><li>+ Een dergelijke overgang is vaak al reeds toegepast en/of gewenst.</li></ul> |

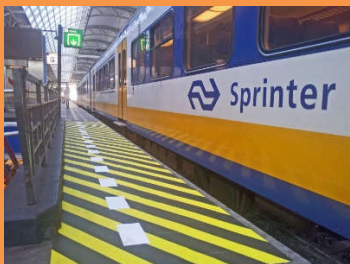
| B: Vloermarkeringen en aanduidingen | Aspecten | Omschrijving |
|---|---|---|
| | <b>Definiëring</b> | <ul style="list-style-type: none"> <li>• Markeringen op de vloer duiden o.a. looproutes en doorgangen aan.</li> <li>• Markeringen op de vloer kunnen bestaan uit pijlen, figuren en bijvoorbeeld aanduidingen zoals loopbelijning en deurdraaicirkelaanduidingen</li> </ul> |
| | <b>Sterktes</b> | <ul style="list-style-type: none"> <li>+ Met markeringen en aanduidingen op de vloer, wordt mensen iets gegeven dat zij kunnen volgen.</li> <li>+ Vloermarkeringen zijn eenvoudig aan te brengen en kostenefficiënt.</li> </ul> |
| | <b>Zwaktes</b> | <ul style="list-style-type: none"> <li>- Mensen moeten naar de vloer kijken om deze oplossing op te merken.</li> <li>- Vloermarkeringen kunnen na verloop van tijd slijtage ondervinden doordat er overheen wordt gelopen.</li> <li>- Een dergelijke oplossing geeft niet aan of een glazen deur open of dicht zit.</li> </ul> |

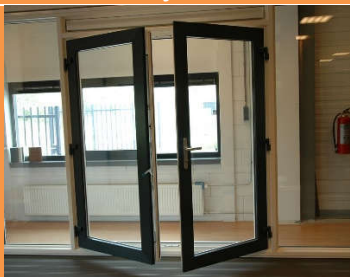
| A: Brede kozijnen | Aspecten | Omschrijving |
|---|---|---|
| | <b>Definiëring</b> | <ul style="list-style-type: none"> <li>Kozijnen met aanzienlijke breedten inzetten om het transparante vlak te visualiseren.</li> </ul> <p>(Tussendorpels, tussenstijlen en kalven worden binnen dit kader buiten beschouwing gelaten.)</p> |
| | <b>Sterktes</b> | <ul style="list-style-type: none"> <li>+ Mensen associëren kozijnen met glazen wanden en deuren waardoor mensen begrijpen dat er een glasvlak aanwezig is.</li> <li>+ Het transparante vlak wordt niet belemmerd op ooghoogte en de doorzichtigheid wordt niet aangetast.</li> <li>+ Een onderdorpel kan de suggestie van een doorgang wegnemen.</li> </ul> |
| | <b>Zwaktes</b> | <ul style="list-style-type: none"> <li>- Bredere kozijnen vernauwen het oppervlak waar doorheen kan worden gekeken.</li> <li>- Dichtbij het transparante bouwdeel heeft deze ingreep nauwelijks effect meer.</li> </ul> |

| A: Brede kozijnen | Aspecten | Omschrijving |
|---|---|---|
| <b>Effectiviteit maatregel</b> | <ul style="list-style-type: none"> <li>☑ Dikkere kozijnen ondersteunen bij het waarnemen van transparante bouwdelen <ul style="list-style-type: none"> <li>○ De hoogte van de onderdorpel is meer dan 10cm</li> <li>○ De zijstijlen zijn dikker dan 5cm</li> </ul> </li> </ul> <p><b>Geen effect wanneer:</b></p> <ul style="list-style-type: none"> <li>☒ De aanlooplengte korter is dan 2 meter</li> </ul> | |

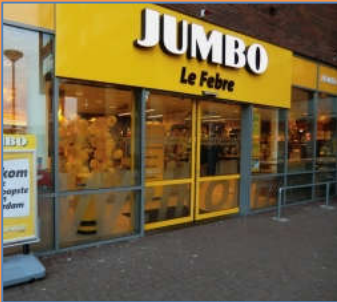
| B: Contrasterende Kozijnen | Aspecten | Omschrijving |
|---|---|---|
| | <b>Definiëring</b> | <ul style="list-style-type: none"> <li>• Kozijnen van deuren staan in contrast met naastgelegen vlakken of de rest van de pui</li> <li>• Dorpels en stijlen van puiken staan in contrast met de rest van de omgeving.</li> </ul> <p>(Tussendorpels, tussenstijlen en kalven worden binnen dit kader buiten beschouwing gelaten.)</p> |
| | <b>Sterktes</b> | <ul style="list-style-type: none"> <li>+ Door een opvallende contrasterende kleur te gebruiken voor deurkozijnen, zien mensen waar de doorgang zich bevindt.</li> <li>+ Deze ingreep vernauwt niet het oppervlak waar doorheen kan worden gekeken.</li> </ul> |
| | <b>Zwaktes</b> | <ul style="list-style-type: none"> <li>- Dichtbij het transparante bouwdeel heeft deze ingreep nauwelijks effect meer.</li> </ul> |

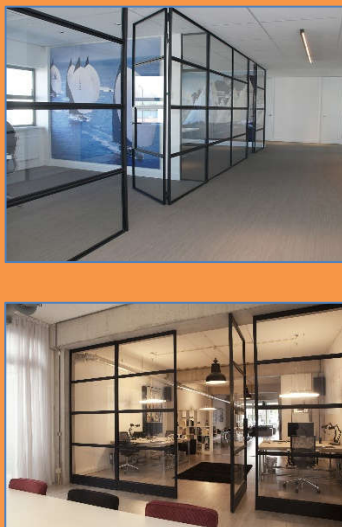
| C: Kalven en tussendorpels | | Aspecten | Omschrijving |
|---|---|---|---|
| | Definiëring | <ul style="list-style-type: none"><li>• Tussendorpels onderbreken het transparante vlak waardoor de suggestie van een doorgang wordt weggenomen.</li></ul> | |
| | Sterktes | + Deze oplossing is effectief en kan het transparante probleem direct oplossen. | |

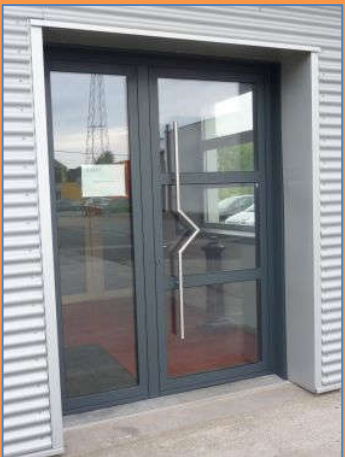
| A: Leuningen / handgrepen | Aspecten | Omschrijving |
|---|---|---|
| | <b>Definiëring</b> | <ul style="list-style-type: none"> <li>• Deurgrepen worden zodanig vormgegeven dat deze opvallen,</li> <li>• Leuningen en handgrepen worden zodanig vormgegeven dat deze de suggestie van een open doorgang wegnemen.</li> </ul> |
| | <b>Sterktes</b> | <ul style="list-style-type: none"> <li>+ Door het toepassen van opvallende deurgrepen, kunnen mensen beter onderscheiden waar transparante doorgangen zich bevinden.</li> <li>+ Door horizontale leuning toe te passen over het transparante vlak, wordt de suggestie van een doorgang weggenomen.</li> </ul> |

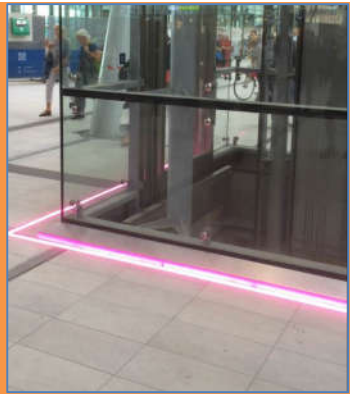
| A: Lichtstroken/kaders | Aspecten | Omschrijving |
|---|---|---|
| | <b>Definiëring</b> | <ul style="list-style-type: none"> <li>Dit betreft verlichting ter afbakening van het transparante vlak. <ul style="list-style-type: none"> <li>Op de vloer of aangrenzende wand <ul style="list-style-type: none"> <li>Als lichtspots</li> <li>Als lichtstrook</li> </ul> </li> <li>Geïntegreerd in de binnenzijde van het kozijn.</li> </ul> </li> </ul> |
| | <b>Sterktes</b> | <ul style="list-style-type: none"> <li>+ Lichtpunten vallen op en zijn goed waarneembaar voor het menselijk oog</li> <li>+ Lichtpunten zorgen voor reflecties op het transparante vlak, die worden waargenomen</li> </ul> |

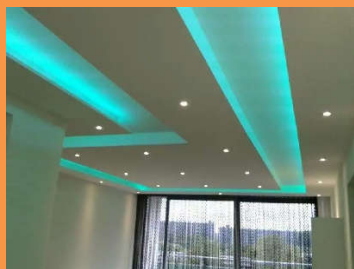
| B: Plafondlicht/ hoog licht t.p.v. het transparante vlak | | Aspecten | Omschrijving |
|---|---|---|---|
| | Definiëring | <ul style="list-style-type: none"><li>• Inzet van lichtpunten boven de 2 meter of in het plafond</li><li>• Het transparante bouwdeel wordt belicht</li></ul> | |
| | Sterktes | <ul style="list-style-type: none"><li>+ Lichtpunten boven transparante bouwdelen maken alles binnen de omgeving beter waarneembaar.</li><li>+ Lichtpunten zorgen voor reflecties op het transparante vlak die worden waargenomen</li></ul> | |
| | Zwaktes | <ul style="list-style-type: none"><li>- Op momenten dat het lichtpunt buiten werking is, is het geen oplossing meer voor het transparantie probleem.</li><li>- Kozijnloze transparante vlakken worden niet veel beter waarneembaar.</li></ul> | |

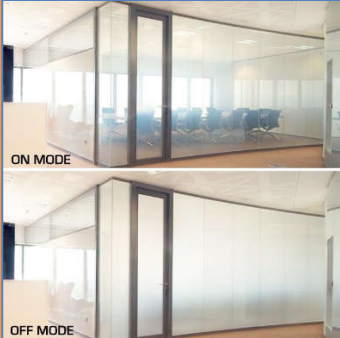
| A: Smartglass – LCD-glas | | Aspecten | Omschrijving |
|---|---|---|---|
| | <b>Definiëring</b> | | <ul style="list-style-type: none"> <li>Dit glas met LCD-kristallen kan met behulp van elektrische pulsjes geschakeld worden tussen matglas en doorzichtig glas.</li> </ul> |
| | <b>Sterktes</b> | | <ul style="list-style-type: none"> <li>+ Dit systeem werkt op een sensor</li> <li>+ Doordat het glas schakelt tussen matglas en doorzichtig glas, trekt het snel en effectief de aandacht.</li> </ul> |
| | <b>Zwaktes</b> | | <ul style="list-style-type: none"> <li>- Op momenten dat dit systeem buiten werking is, is het geen oplossing meer voor het transparantie probleem.</li> <li>- Het neemt de mogelijkheid weg om van dichtbij objecten of personen te kunnen observeren.</li> <li>- Deze ingreep brengt meer kosten met zich mee.</li> </ul> |

| A: Smartglass – LCD-glas | | Aspecten | Omschrijving |
|---|---|---|---|
| <b>Effectiviteit maatregel</b> | | | <ul style="list-style-type: none"> <li>☒ Dit systeem kan het transparantie-probleem direct oplossen <ul style="list-style-type: none"> <li>○ De mate van matheid is maximaal</li> </ul> </li> </ul> <p><b>Geen effect wanneer:</b></p> <ul style="list-style-type: none"> <li>☒ De ruimte onvoldoende verlicht is: minder dan 100lux</li> <li>☒ De sensor niet is afgesteld op een afstand tussen 1 en 2 meter</li> </ul> |

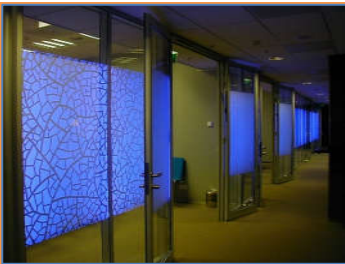
| B: Projectie-glas | Aspecten | Omschrijving |
|---|---|---|
| <br> | <b>Definiëring</b> | <ul style="list-style-type: none"> <li>Met behulp van een projector wordt er een beeld op het transparante vlak (met kristallen) geprojecteerd. <ul style="list-style-type: none"> <li>De projector bevindt zich ergens in de ruimte en projecteert vanaf dat punt op het glas.</li> <li>Dit systeem kan zijn ingebouwd in het kozijn van het glas, tussen twee glasplaten</li> </ul> </li> </ul> <p>Dit systeem wordt vergeleken met glasmarkeringen.</p> |
| | <b>Sterktes</b> | <ul style="list-style-type: none"> <li>+ De uitstraling op het transparante vlak is voor mensen zeer goed waarneembaar en opvallend</li> </ul> |
| | <b>Zwaktes</b> | <ul style="list-style-type: none"> <li>- Deze ingreep brengt meer kosten met zich mee.</li> <li>- Op momenten dat dit systeem buiten werking is, is het geen oplossing meer voor het transparantie-probleem.</li> <li>- Het transparante oppervlak wordt hierdoor bedekt.</li> </ul> |

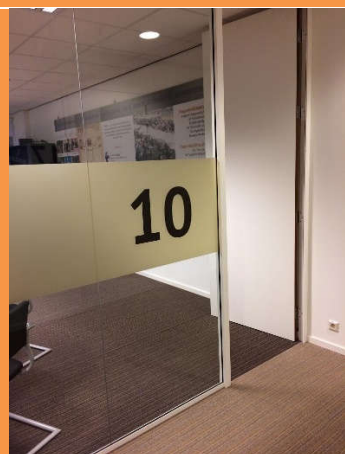
### 1: Glazen wand PBT

De partijen waren het er unaniem over eens dat deze situatie **voldoende** waarneembaar is. De lineaire glasmarkering is breed genoeg en de zwarte 10 versterkt het idee dat er een barrière zit.

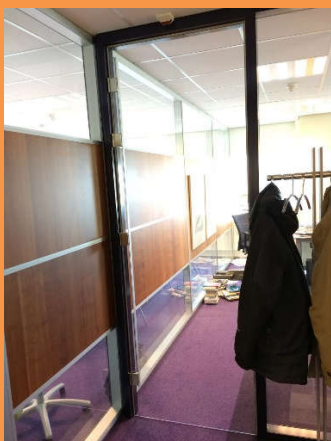
2: Glazen deur 12<sup>e</sup> etage

Deze glazen deur werd niet opgemerkt door de betrokken personen met een oogandoening en werd door alle betrokken mensen als **onvoldoende** waarneembaar ervaren. Het deurbeslag werd genoemd als enige element op het deurvlak dat nog waargenomen kon worden.

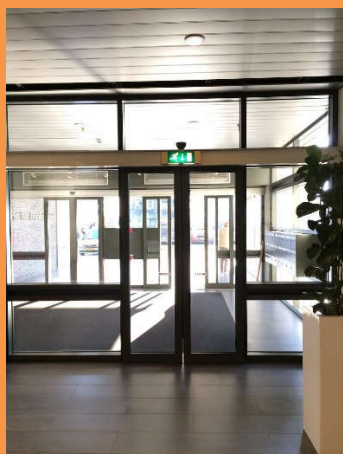
## 3: Schuifdeur entree

De meningen waren **verdeeld** over de waarneembaarheid van deze schuifdeuren. Er waren enkele argumenten waarom het wel als voldoende waarneembaar ervaren zou moeten zijn, en argumenten waarom dit niet het geval is.

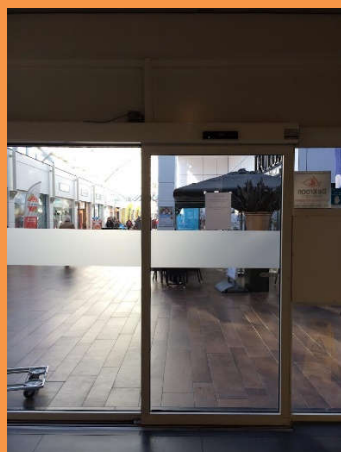
## 4: Schuifdeur winkelcentr.

De betrokken personen ervoeren de situatie als **voldoende** vanwege de glasmarkering die binnen deze situatie aanwezig is.

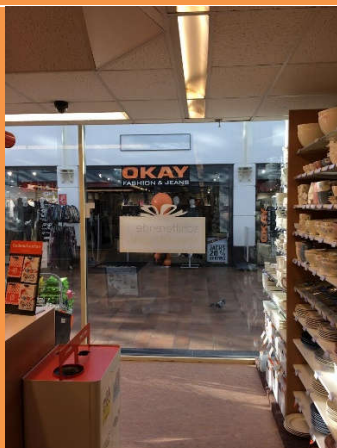
## 5: Glazen wand winkel

De meningen waren **verdeeld** bij de beantwoording van de vraag of dit een transparant obstakel betreft.

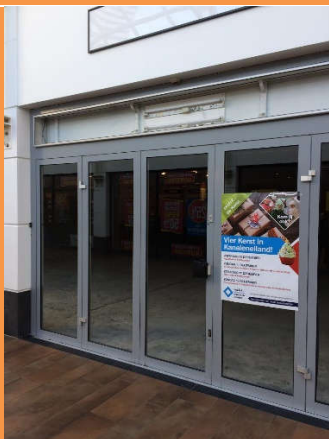
## 6: Glazen deur winkel

De partijen waren het er unaniem over eens dat dit transparante bouwdeel niet met het puntensysteem gekeurd kan worden.
