Afstudeerverslag

# LEKDETECTIE APPARATUUR

*Mark van Oostende  
Hogeschool Rotterdam  
Civiele Techniek  
Brabant Water  
Afstudeerverslag  
14 juni 2016*

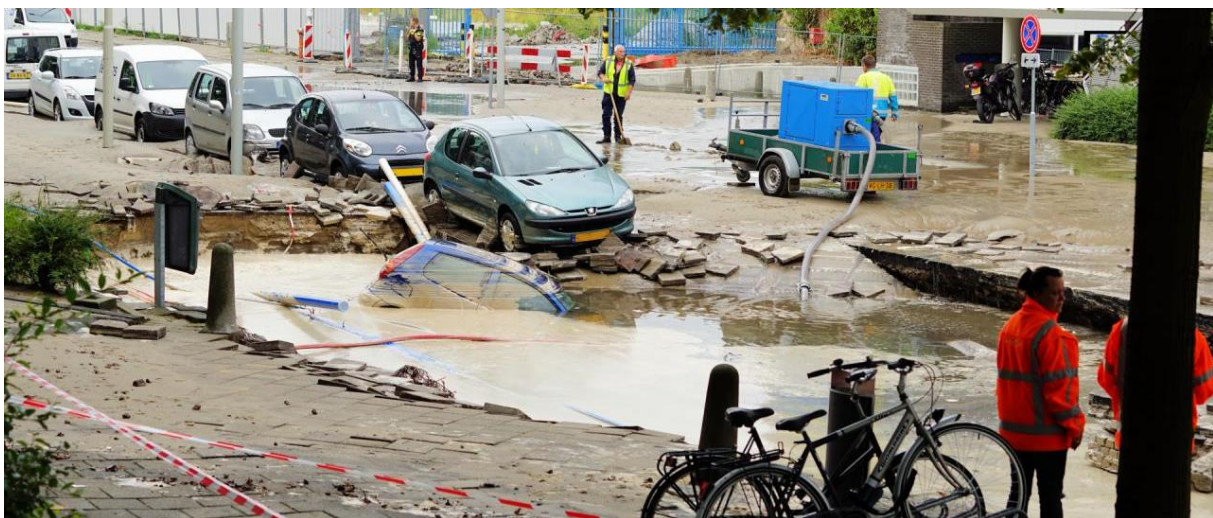
- Gesprongen hoofdwaterleiding in Amsterdam met grote gevolgen voor de Vrije Universiteit Amsterdam medisch centrum (VUmc) [8]. Figuur 3 weergeeft de schade die direct merkbaar waren voor de omgeving door de gesprongen hoofdwaterleiding;
- Breuk in de hoofdbuis van een waterleiding in Florence waarna de fundering van een wegdek met 20 geparkeerde auto's het begaf [9];
- Waterleiding springt in Mierlo, auto zakt weg in Heer van Rodestraat: 120 gezinnen zonder water [10].

Figuur 3 Afbeelding van de gesprongen hoofdwaterleiding in Amsterdam

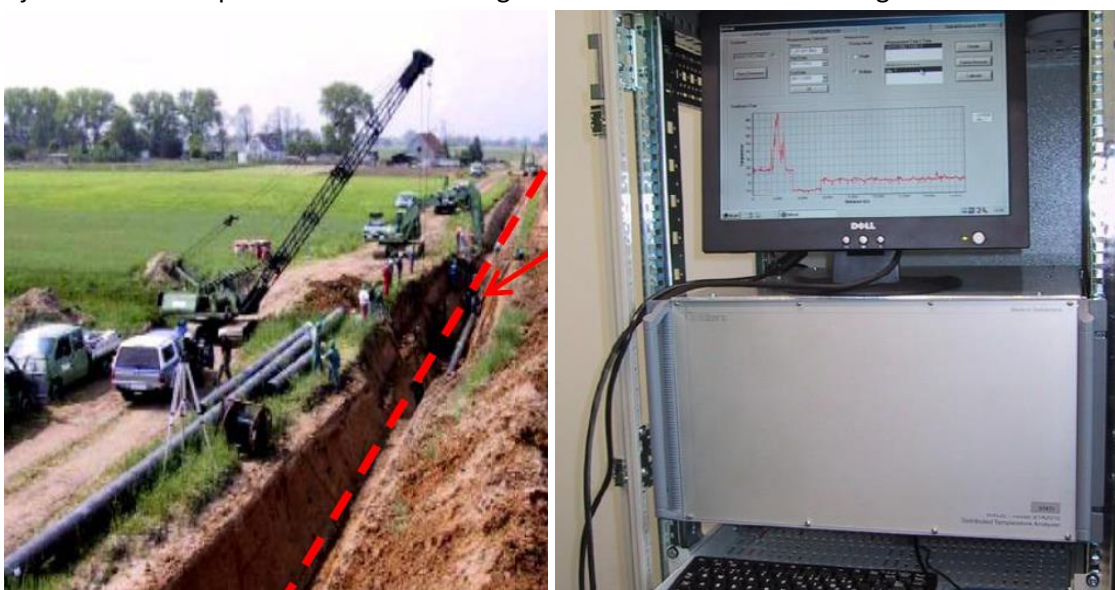
De optische glasvezel bestaat uit een glasvezelkabel, transmitter en monitorsysteem. Bij de aanleg van nieuwe waterleidingen wordt onder de leiding een glasvezelkabel gelegd, zie Figuur 7. Een lichtsignaal dat constant door de de optische glasvezel wordt gestuurd, wordt door een uitleesunit geanalyseerd. Door een temperatuursverandering in de grond vindt er een verstoring plaats in de glasvezelkabel waardoor het lichtsignaal met een tijdsverschil bij de uitleesunit aankomt. Aan de hand van dit tijdsverschil kan op een meter nauwkeurig de locatie van het lek worden gedetecteerd.

Figuur 7 Lekdetectie apparatuur 'Optische glasvezel' [19]

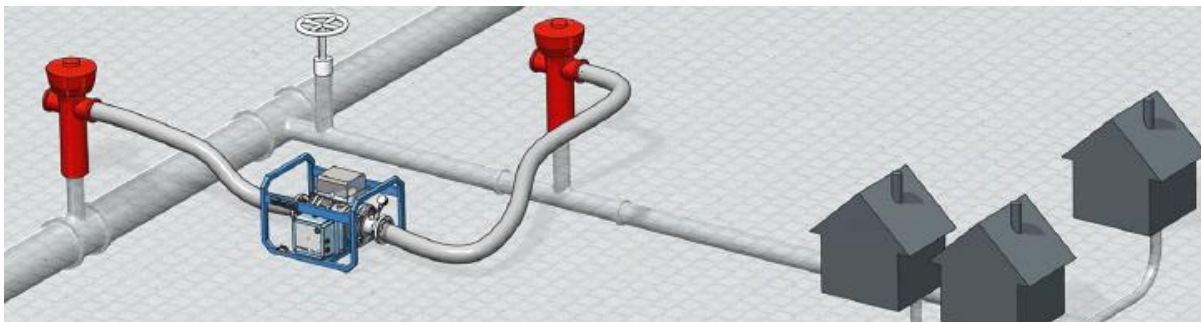
De debietmeter dient geplaatst te worden tussen twee brandkranen waarop een slang wordt gemonteerd die het water naar de debietmeter vervoert, zie Figuur 8. Zodra het water door de debietmeter gaat, bepaald de debietmeter de snelheid waarmee het water stroomt. Het debiet wordt aan de hand van de stroomsnelheid die in de leiding aanwezig is en de buisdiameter van de leiding berekend. 'S nachts is er een relatief constante waterafname door de gebruikers, door op dit moment te meten wordt de invloed op de meting van waterafname door gebruikers beperkt.

Figuur 8 Lekdetectie apparatuur 'Debietmeter' [20]

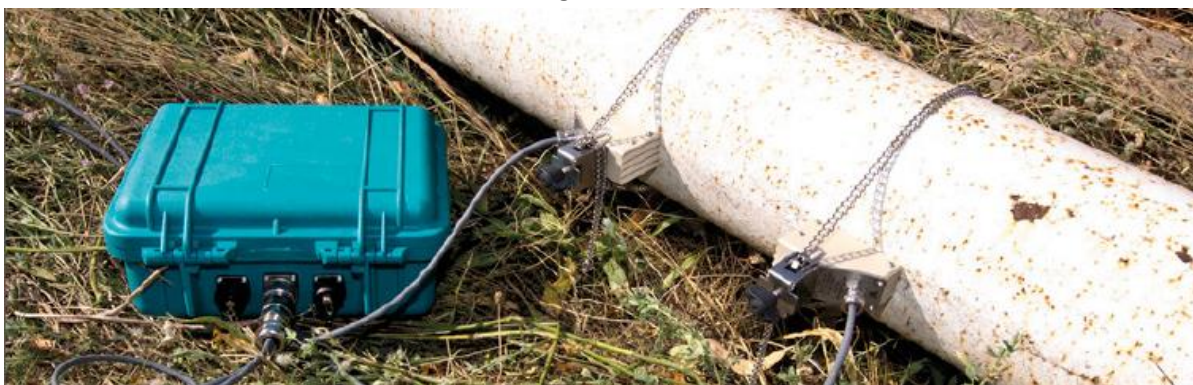
De ultrasone debietmeter bestaat uit twee ultrasone sensoren, transmitter kabels en een transmitter. De ultrasone sensoren worden direct op de leiding geplaatst. Via de transmitter kabels worden de sensoren verbonden met de transmitter, zie Figuur 9.

Figuur 9 Lekdetectie apparatuur 'Ultrasone debietmeter' [21]

Het meetprincipe de 'Transit-Time Difference Method' houdt in dat een ultrasone geluid van de ene transmitter naar de andere transmitter wordt gestuurd. Met het verschil in aankomsttijd van het ultrasonegeluid wordt de stroomsnelheid bepaald waarmee het debiet berekend wordt. [22]

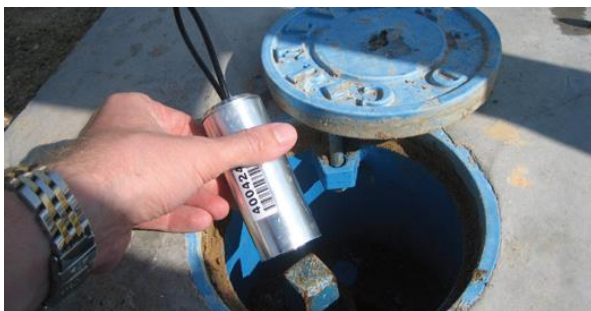
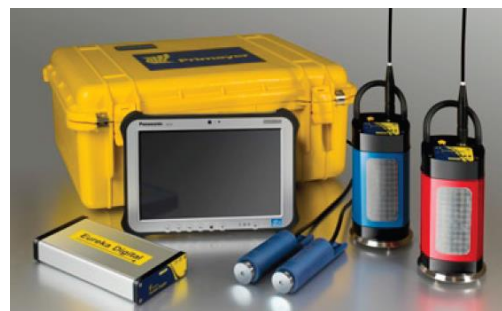
De geluidstrillingen van het lek worden door de leiding doorgegeven aan afsluiters en hydranten. De ruislogger is een cilinder  $\Phi 40$  mm met een lengte van circa 150 mm met een magneet waarmee de ruislogger op afsluiters en hydranten geplaatst wordt, zie Figuur 10. Door de ruislogger overdag op de afsluiter of het hydrant te plaatsen en in te stellen voor een meting in de nacht, wordt voorkomen dat omgevingsgeluiden invloed hebben op de meting. De frequenties die door de ruislogger zijn opgenomen worden geanalyseerd door een softwareprogramma. Aan de hand van deze analyse wordt vastgesteld of er een lek in de leiding aanwezig is.

Figuur 10 Lekdetectie apparatuur 'Ruislogger' (foto links) [23] en 'Ruislogger correlator' (foto rechts) [24]

De ruislogger wordt geplaatst op meerdere afsluiters en hydranten om te bepalen of er een lek aanwezig is in het leidingnet. De ruislogger correlator wordt maar op circa drie afsluiters of hydranten geplaatst om de exacte locatie van een lek te detecteren.

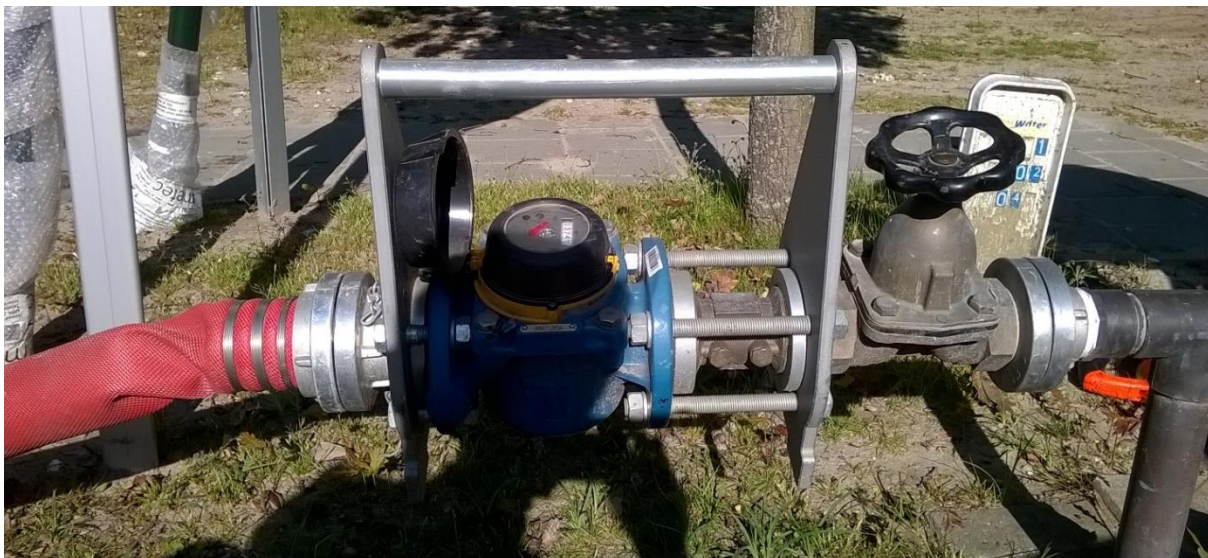
Het lekverlies door het gesimuleerde lek is gemeten door een debietmeter aan het begin van de leiding. Deze debietmeter heeft al het ingaande water in de leiding gemeten. De debietmeter was met een nauwkeurigheid van één liter af te lezen, zie Figuur 15.

Figuur 15 Debietmeter EVA HPB 2951

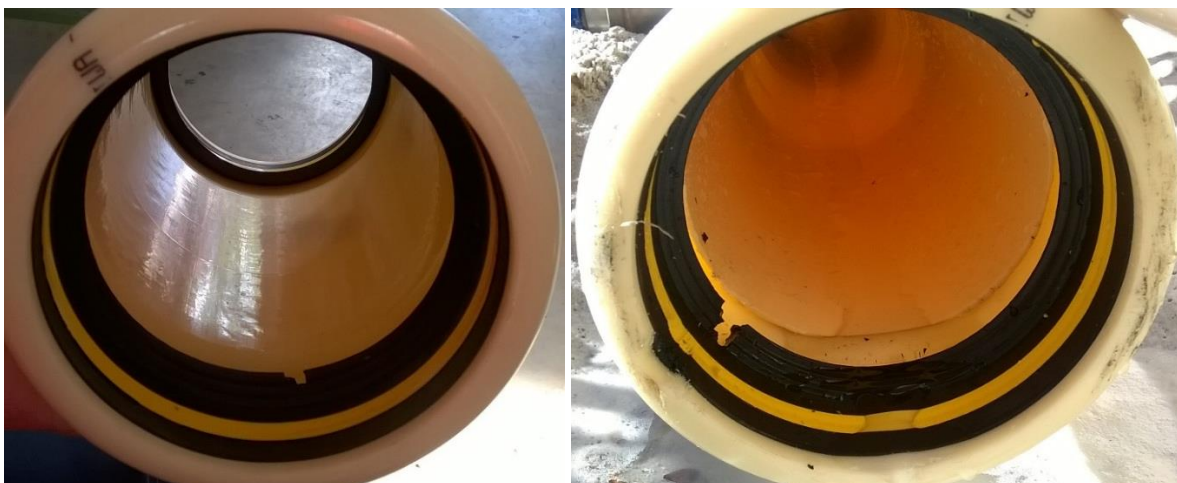
1. Een lek met als oorzaak een kapotte rubberen ring in de verbinding. Dit lek is gesimuleerd door uit de rubberen ring een hap te nemen met een afmeting van 4mm en één van 10mm, zie Figuur 16.

Figuur 16 Hap uit rubber van 4mm (linker foto) en hap uit rubber 10mm (rechter foto)

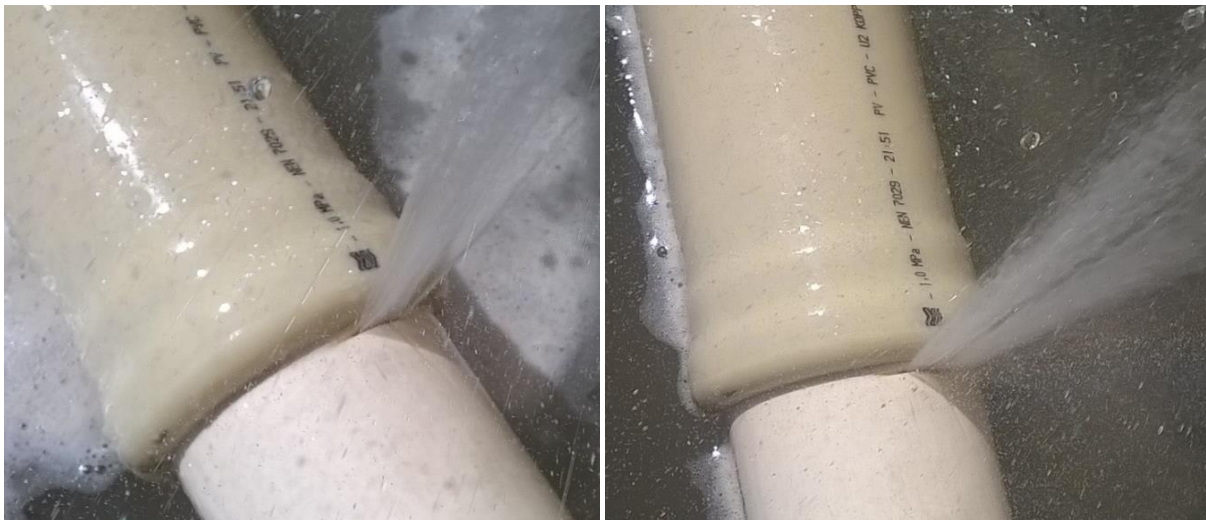
2. Een lek met als oorzaak dwarsscheur in de buis. Dit lek is gesimuleerd door het maken van een zaagsnede dwars op de buis met een lengte van 20mm en één van 30mm, zie Figuur 17.

Figuur 17 Zaagsnede met lengte 20mm (linker foto) en zaagsnede met lengte 30mm (rechter foto)

Bij het gesimuleerde lek door de zaagsnede met een lengte van 20mm werd door de ruislogger correlator Enigma van de leverancier Esders, het lek gedetecteerd met een nauwkeurigheid van 0,3m. Dit was het lek met het kleinste debiet dat was te detecteren door de ruislogger correlator. Het debiet van het lek was 1,527 m<sup>3</sup>/h.

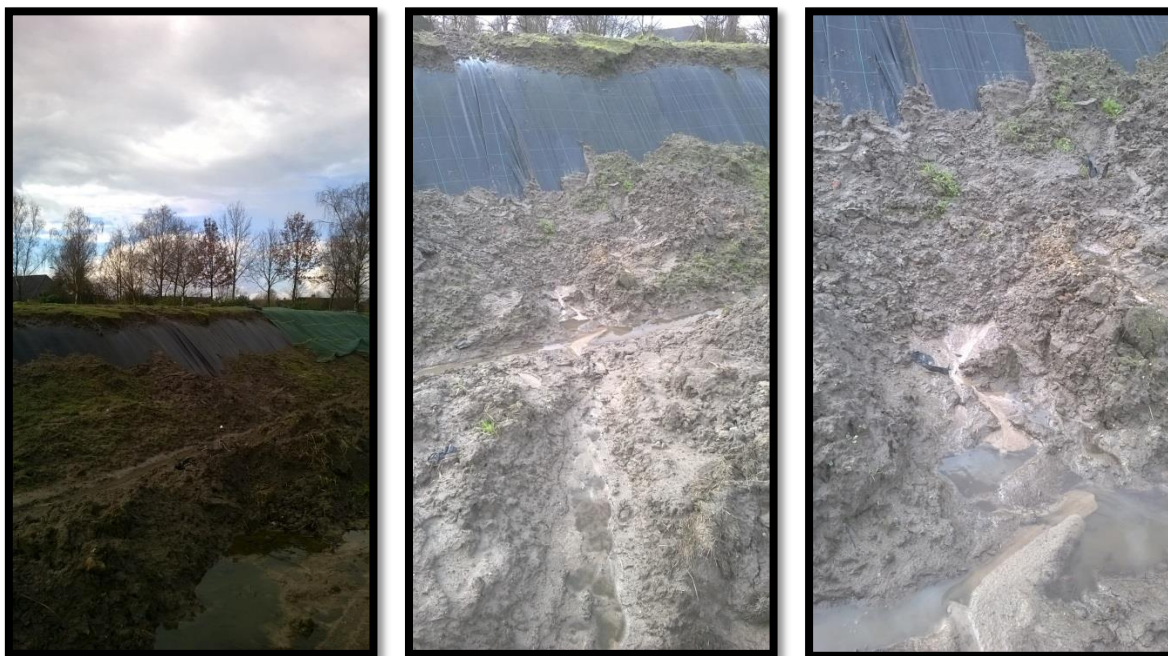
In Haaren heeft een boer bij klantcontact van Brabant Water aangegeven last te hebben van wateroverlast. Er komt water uit de grond precies op de locatie waar hij zijn mais heeft ingekuild. Een vervelende situatie, want de onderste laag van het mais droogt zo niet goed waardoor het gaat rotten. Het vermoeden is een lekkende waterleiding onder de ingekulde mais. Een indicatie waarom het vermoeden is dat het water afkomstig is van een drinkwaterleiding van Brabant Water is dat er wit zand met het omhoog stromende water mee komt, zie Figuur 20.

Figuur 20 Wit zand is vermoeden voor een lek in het distributienetwerk
