# Herbestemming Hinthamerstraat 72

Een onderzoek naar welke functies een reële herbestemming opleveren.  
Het onderzoek is uitgevoerd voor gemeente 's-Hertogenbosch

## Onderzoeksrapport HBO

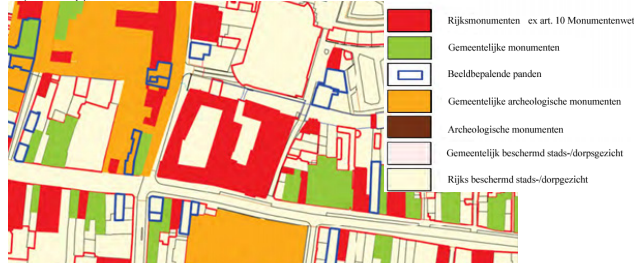
Afbeelding 4: Monumentenkaart

Het pand is een rijksmonument en is omgeven door historische bebouwing. Daarnaast maakt het pand deel uit van het beschermd stadsgezicht (afb. 4). In de Binnenstad wonen voornamelijk alleenstaanden van 25-44 jaar oud met een relatief hoog inkomen. (Yuppen).

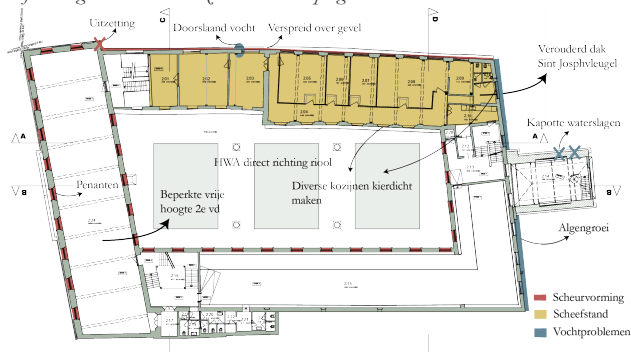
Afbeelding 8: Probleemoverzicht 1ste verdieping

- Scheurvorming bij de gevel t.g.v. het ontbreken van lateiconstructies. (figuur 79 Scheurvorming)
- Een dilatatiescheur door thermische lengteverandering. (figuur 76 Noordgevel)

- Horizontale scheuren als gevolg van thermische lengteverandering (uitzetting). (figuur 82 Westgevel)
- Scheefstanden t.p.v. de Sint Josephvleugel.
- Verslechterde kwaliteit dak Sint Josephvleugel

- Optrekkend vocht in het gehele pand aanwezig. (figuur 86 Optrekkend vocht) Dit uit zich in zoutuitbloeiing. (figuur 77 Vochtproblemen) Richting de Binnendieze verergert het optrekkend vocht. T.p.v. de Binnendieze uit zich dit in Algengroei. (figuur 78 Dilatatiescheur)

- Doorslaand vocht door scheurvorming t.p.v. de bepleisterde gevels. (figuur 85 Doorslaand vocht)
- Waterslagen van het washuisje ontbreken of zijn beschadigd.

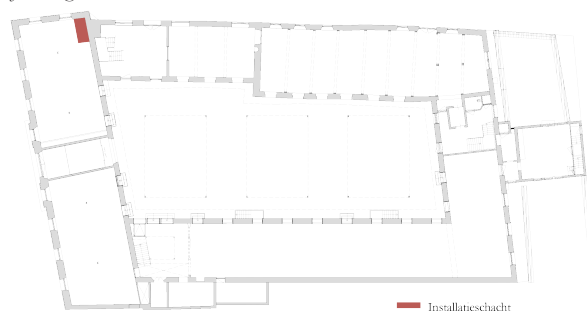
Afbeelding 46: Installatieschacht

T.b.v. de nieuwe installaties moet er een schacht aangelegd worden door de vloeren in de Hinthamervleugel (afb. 46).

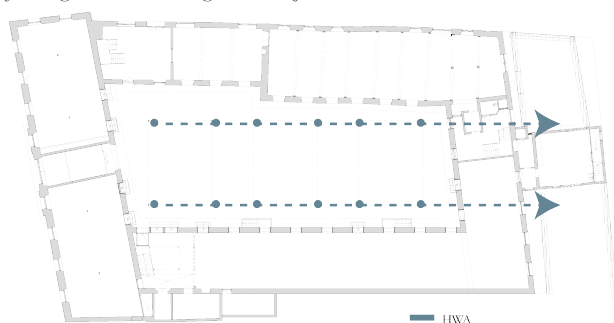
Afbeelding 45: HWA richting Binnendieze

De HWA wordt richting de Binnendieze geleid. Hiervoor moet er onder het maaiveld gewerkt worden. Deze grond is waarschijnlijk van hoge archeologische waarde (afb. 45).

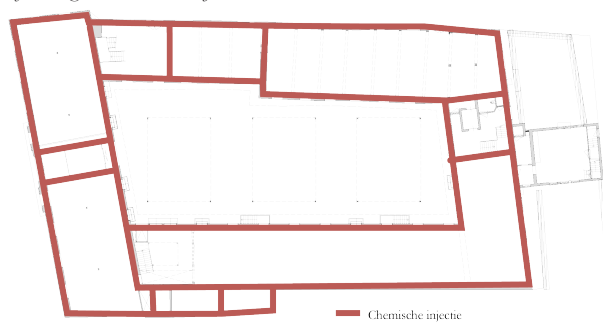
Afbeelding 47: Chemische injectie

Alle muren op de begane grond worden geïnjecteerd. (afb. 47)

Het vochtprobleem op de begane grond wordt opgelost door chemische injectie.

| <i>Chemisch Injecteren</i> | Manier van impregneren waardoor optrekkend vocht niet tegengehouden wordt. De capillaire werking kan niet meer plaatsvinden. |
