# Waarborgen kwaliteit bij aanscherping EPC

Auteur: Anco IJzelenberg

## Waarborging en verbeteren kwaliteit nieuwbouw woningen bij steeds verdere aanscherping energieprestatie-eis.

| <b>Hogeschool:</b> | <b>Hogeschool Utrecht</b> |

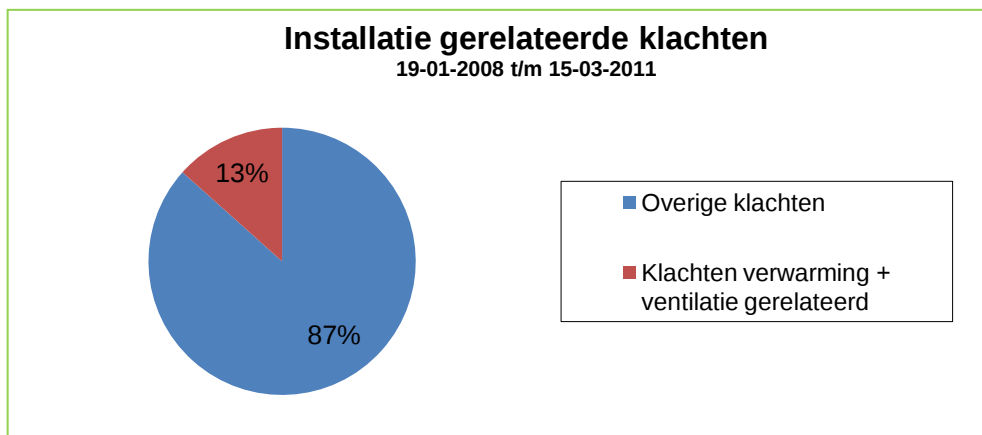
Figuur 2.1

Van de 7650 nazorgmeldingen zijn in totaal 1024 gerelateerd aan de verwarming, ventilatie of het warme tapwater van het project. Dat is ruim 13 % van het totaal aantal klachten. Ofwel: 1 op de 7 à 8 meldingen heeft te maken met een van de installaties in de woning.

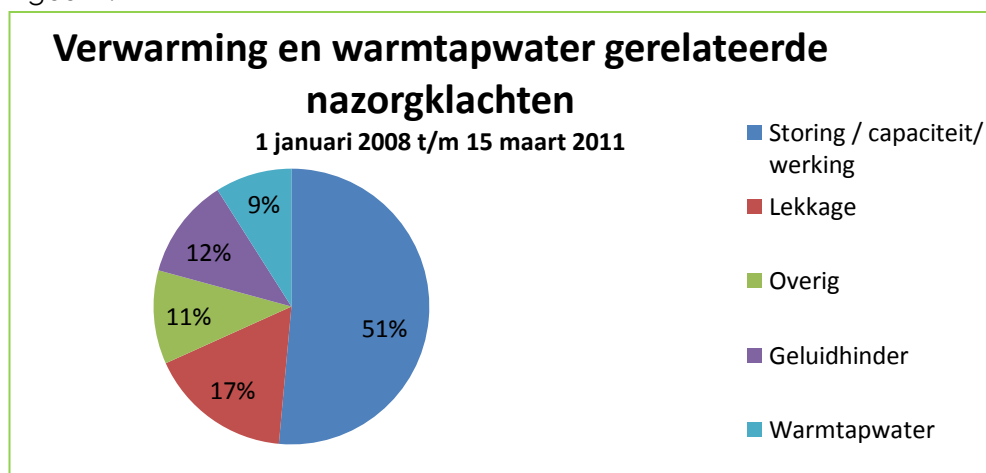
Figuur 2.2

- 389 storingen, capaciteitsproblemen en overige werking gerelateerde klachten.
- 127 lekkages (ketel, leidingen, radiatoren enz.)
- 83 overige klachten (roestvorming, montage, beschadiging enz.)
- 89 geluidklachten.
- 68 warm tapwater problemen.

Bijna 10% van alle nazorgklachten worden gevormd door verwarming en warm tapwater gerelateerde klachten. Daarmee vormt het een flink deel van het geheel. De meldingen laten een grote variëteit zien.

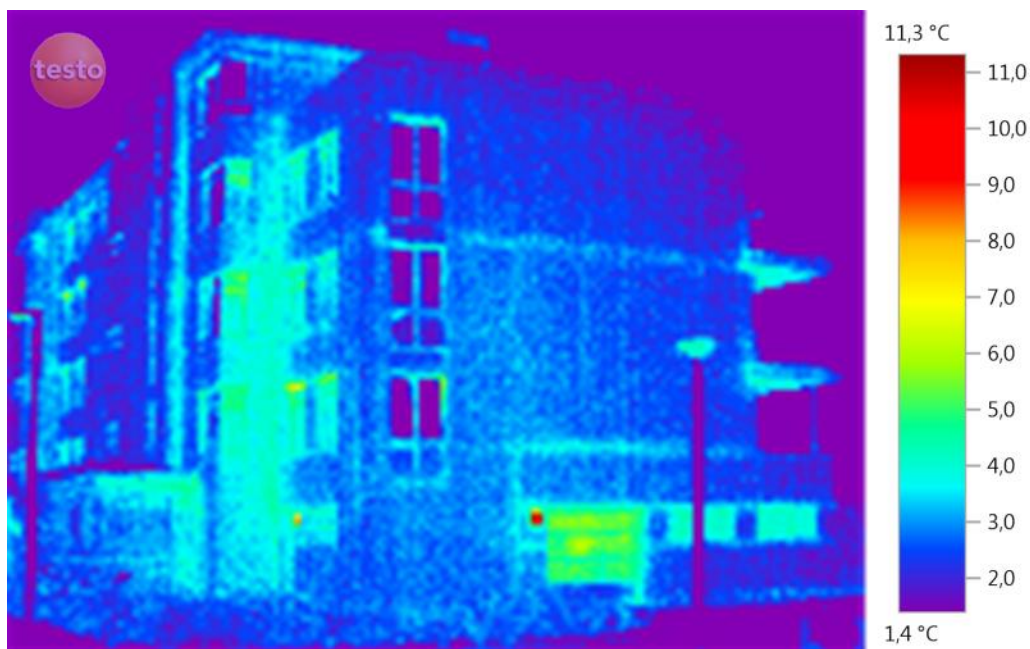
Afbeelding 3.1 geeft een mooi beeld van de kopgevel van een appartementencomplex. Duidelijk zijn hier de vloerranden waar te nemen. Het lijkt erop dat ter plaatse van de vloerranden iets minder isolatie aanwezig is. Dit hoeft niet per definitie een uitvoeringsfout te zijn. Wel geeft het aan dat dergelijke aansluitingen extra aandacht vraagt.

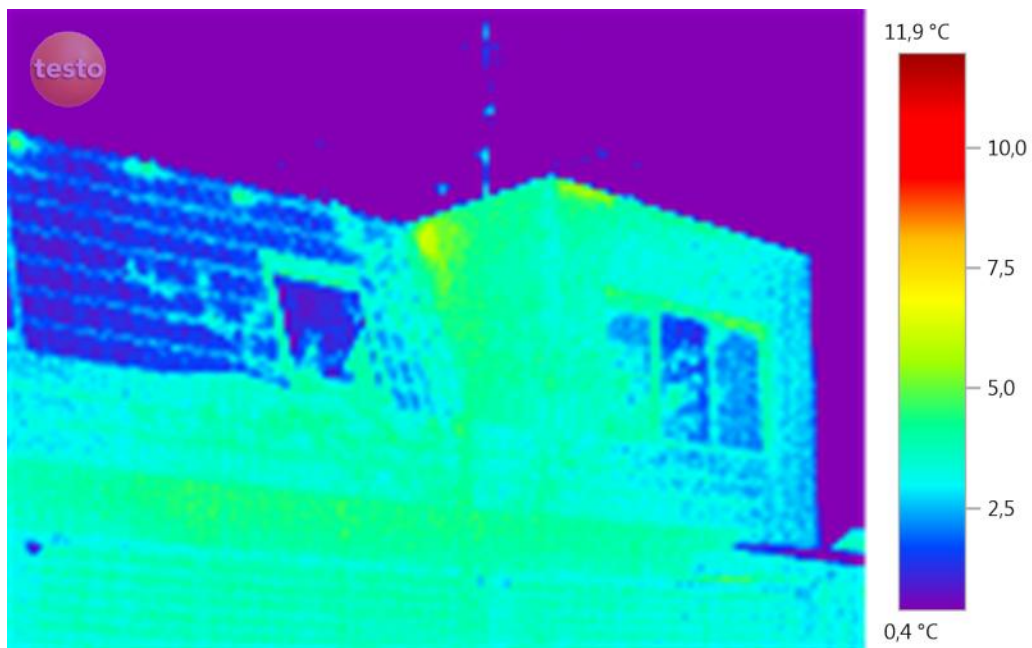
Afbeelding 3.3 toont eenzelfde woning waarbij het er een stuk beter uitziet.

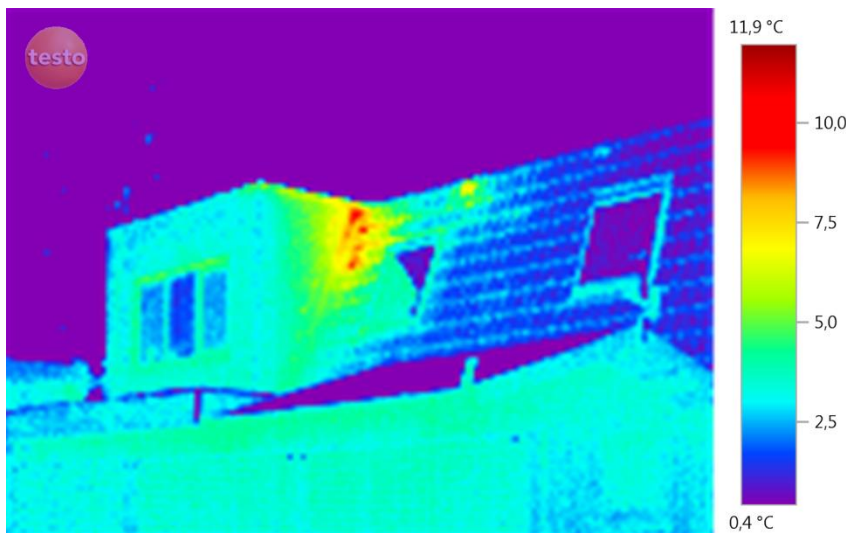
Afbeelding 3.4

Groot verschil in warmteverlies bij aansluiting hellend dak met opgaande gevel.

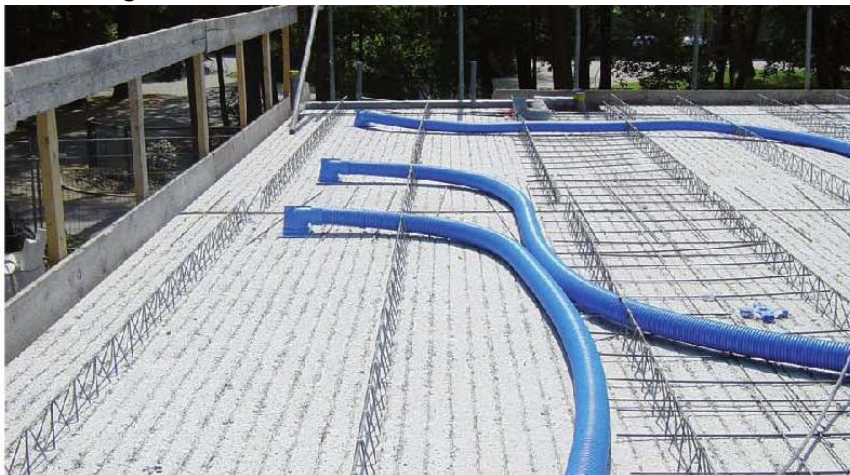
Abeelding 4.1

Naast de geluidsreductie heeft het toepassen van een lage druk ventilatiesysteem ook effect op de energetische prestatie van het systeem.

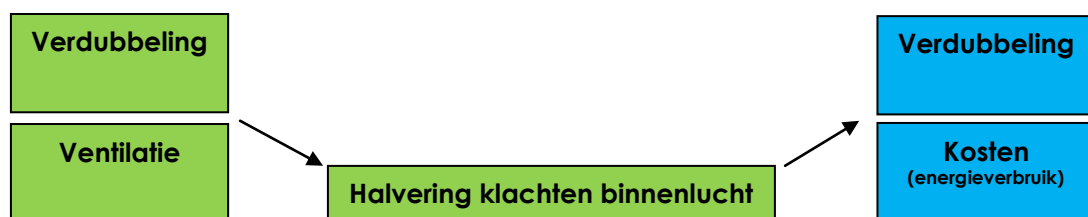
Figuur 7.4 Relatie ventileren, binnenluchtkwaliteit en kosten.

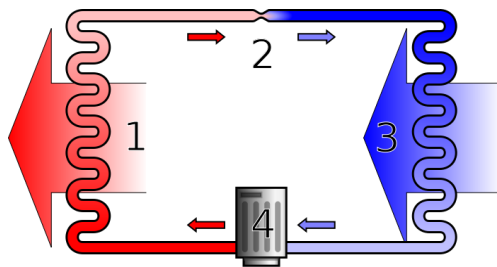
Een verwarmingssysteem met warmtepomp bestaan uit een bron, een toestel voor de omzetting en een afgiftesysteem.:

1. Condensor
2. Expansie ventiel
3. Verdampers
4. Compressor

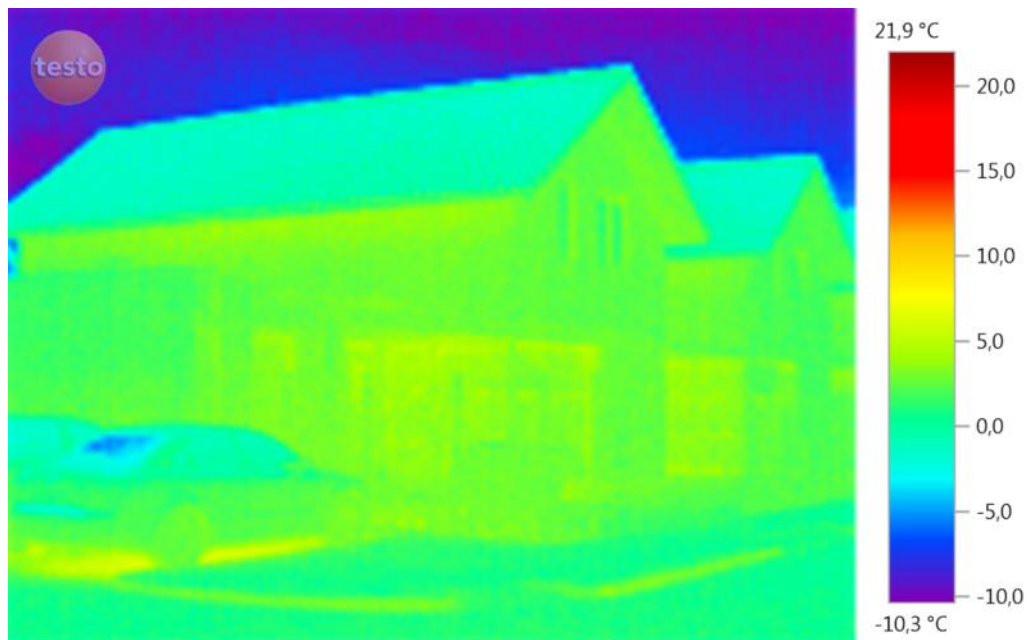
Afbeelding 1: Verschil thermische isolatie tussen het dak en de gevel waarneembaar.

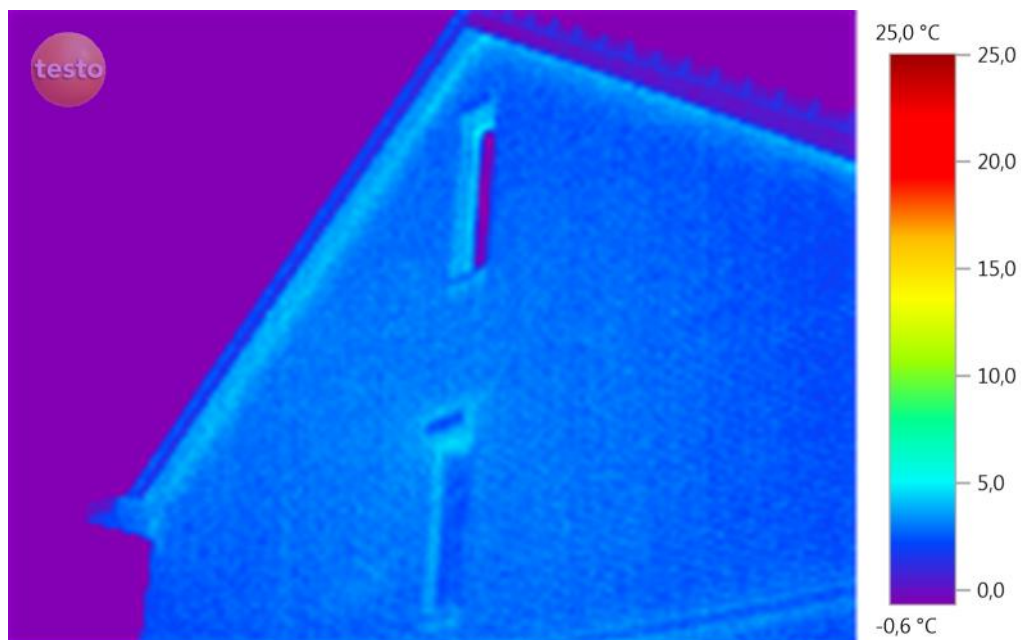
Afbeelding 3: Lichtere rand onder dakoverstek t.g.v. reflectie.

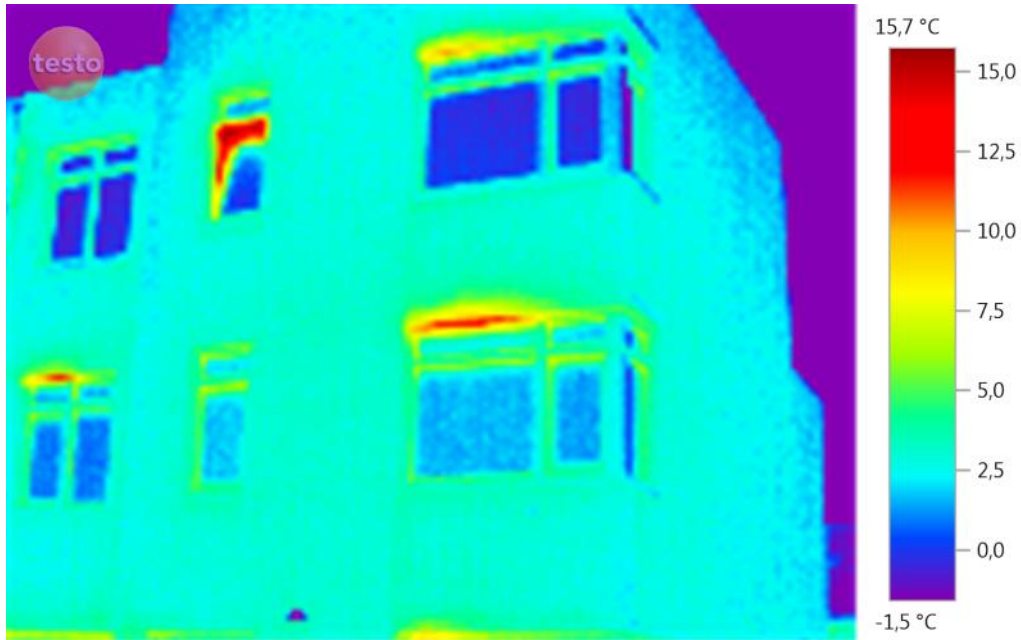
Afbeelding 1: Duidelijk waarneembaar openstaand raam en ventilatieroosters.

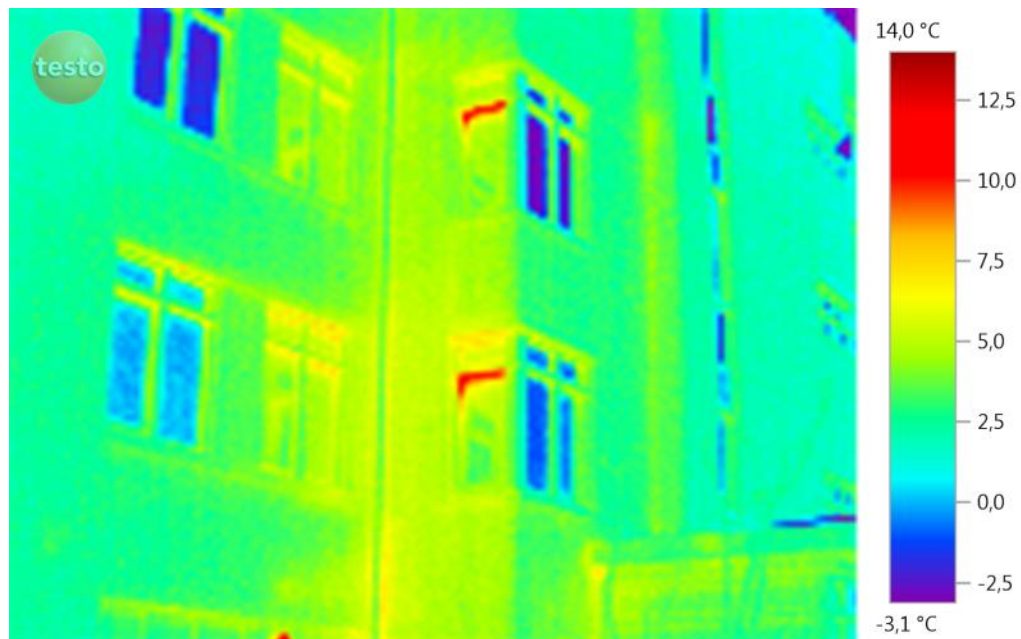
Afbeelding 2: Duidelijk waarneembaar openstaande ramen, afwijkende emissiecoëfficiënt kozijnen en onderlinge reflectie gevels.

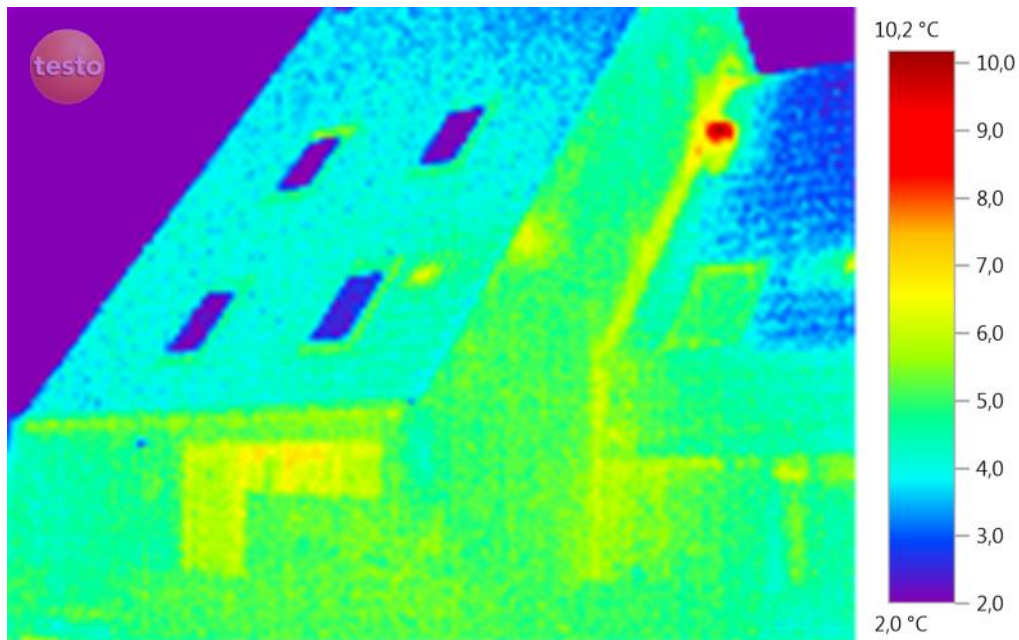
Afbeelding 3: Ter plaatse van de rode stip bevindt zich de rookgasafvoer van de naastgelegen woning. De ventilatievoorziening van het dakraam linksboven staat open. Rechts van het dakraam rechts onder bevindt zich een ventilatierooster onder de pannen in het dakbeschoot. De gele lijn ter plaatse van de aansluiting van het schuine dak met de opgaande gevel kan worden verklaard door de afwijkende emissiecoëfficiënt van het lood. Zie afbeelding 4.

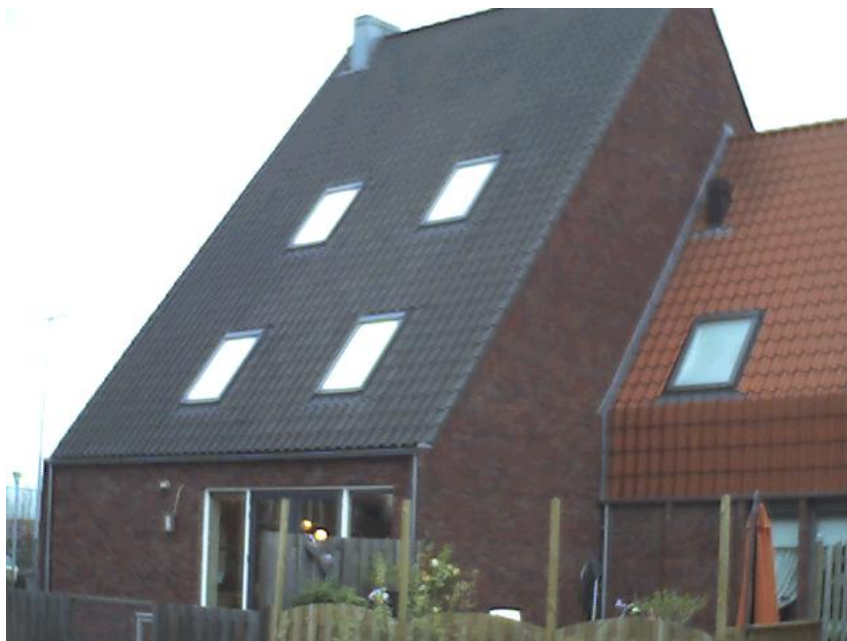
Afbeelding 4: Foto behorend bij afbeelding 3

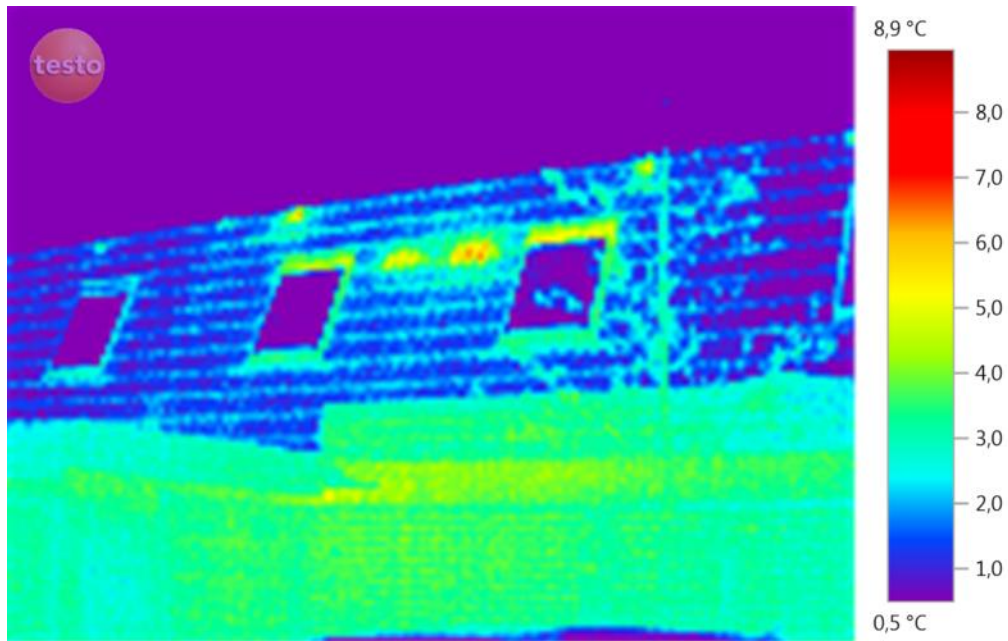
Afbeelding 5: Ventilatievoorzieningen dakraam staat open evenals de ventilatieroosters in het dakbeschoot tussen de dakramen.

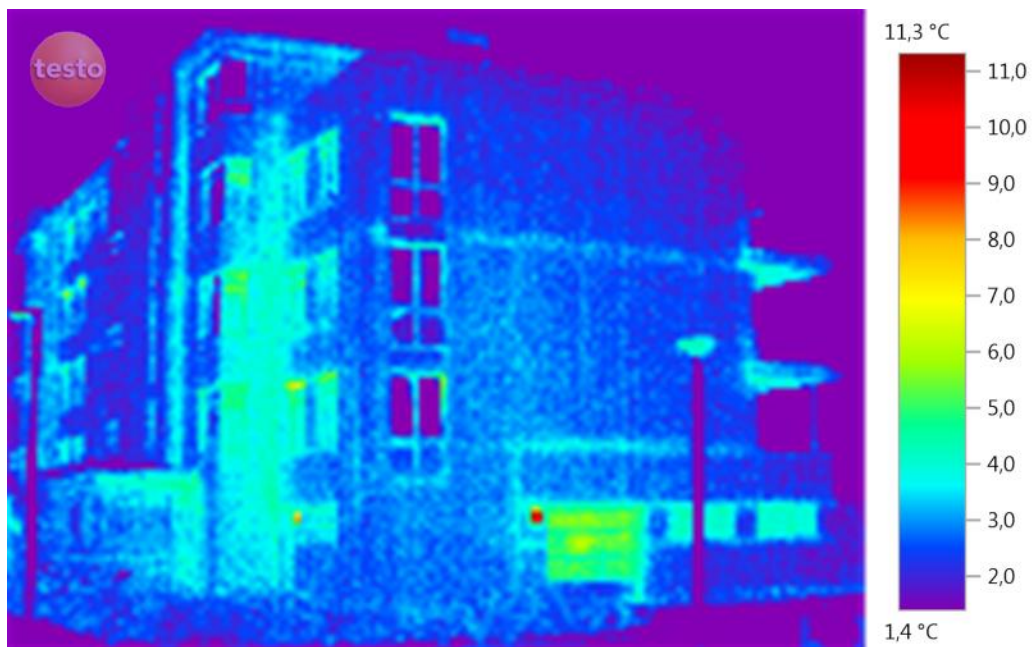
Afbeelding 6: Het lijkt erop dat ter plaatse van de vloerranden iets minder isolatie aanwezig is. Dit hoeft niet per definitie een uitvoeringsfout te zijn.

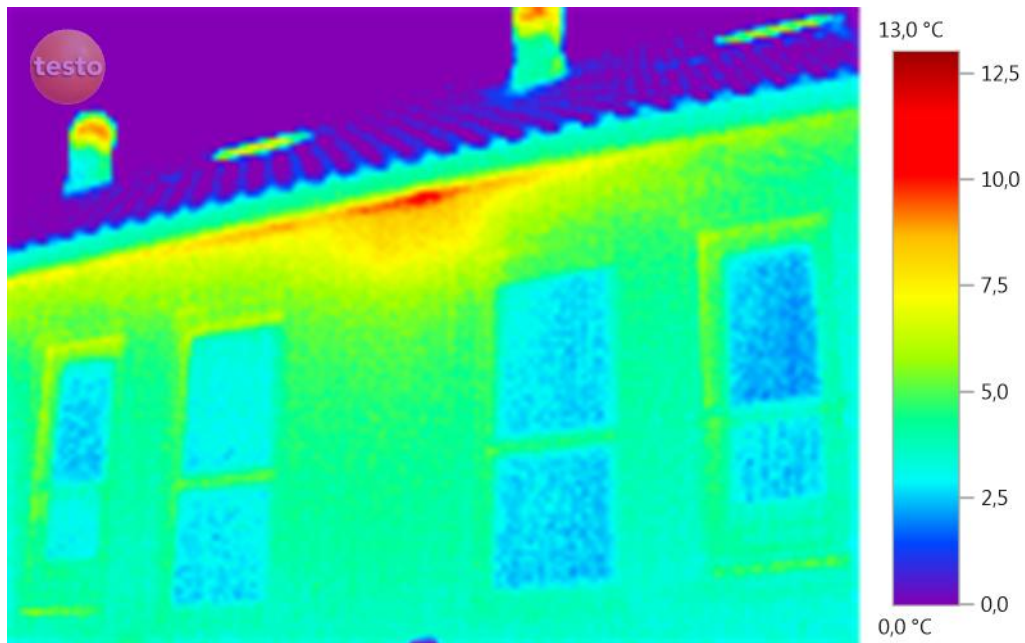
Afbeelding 8: Aansluiting voorgevel met schuine kap. De aansluiting lijkt niet goed luchtdicht te zijn.

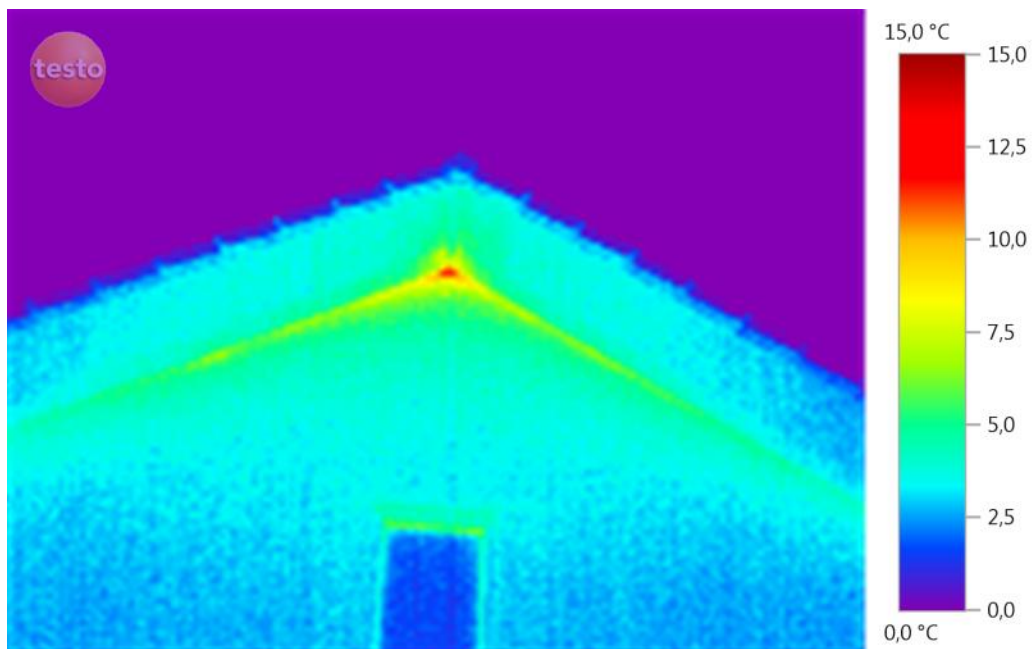
Afbeelding 9: In de nok komen diverse reflecties bij elkaar wat de afwijking zou kunnen verklaren. Vanwege het feit dit bij veel andere woningen niet waarneembaar is het mogelijk dat het hier om een luchtlek gaat.

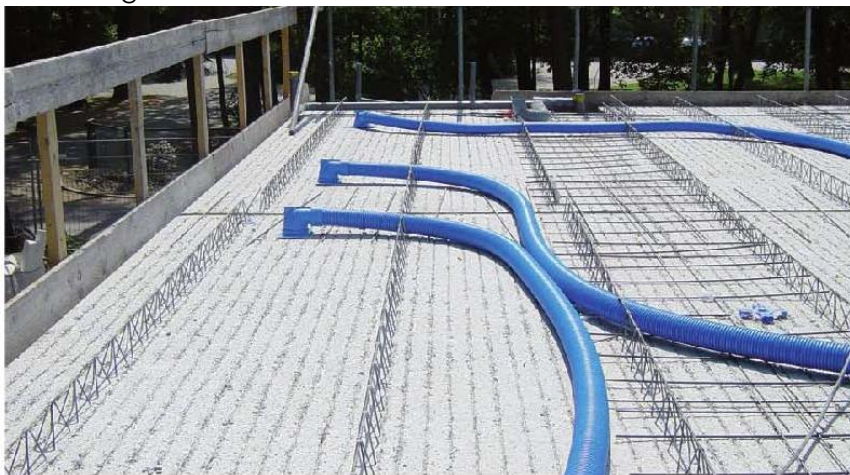
Abeelding V1

- Per rooster een apart rond kunststof kanaal Ø 80mm toepassen.

Naast de geluidsreductie heeft het toepassen van een lage druk ventilatiesysteem ook effect op de energetische prestatie van het systeem.

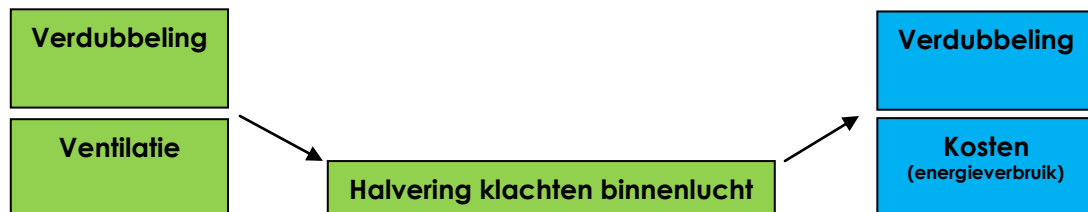
In een onderzoek van Cauberg- Huygen in het kader van internationaal onderzoek (IEA Annex 27) wordt grofweg de relatie tussen deze drie zaken weergegeven.

*Figuur V3: Relatie ventileren, binnenluchtkwaliteit en kosten.*

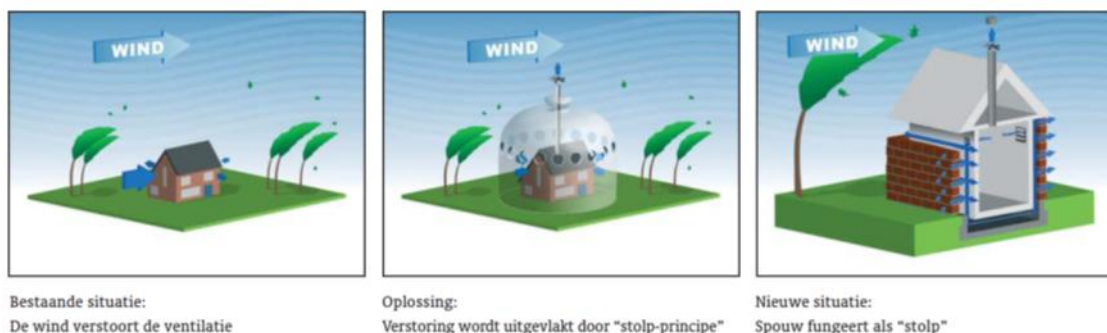
Vanuit de spouw kan de lucht de woning instromen. Dit kan op diverse manieren gerealiseerd worden. De TNO-onderzoeker pleit voor toepassing van een lijnrooster over de gehele breedte van de woning. De lucht stroomt op deze manier met zeer lage snelheid de woning binnen waardoor er nauwelijks tochtklachten op kunnen treden. Diverse gaten in het binnenblad zorgen ervoor dat de lucht vanuit de spouw in het rooster komt.

De binnengekomen ventilatielucht wordt door middel van een ventilatiebox afgezogen. De box reageert op een druksensor die continu enige onderdruk in de woning creëert. Indien er ramen worden geopend schakelt de box naar een minimum stand. Voor extra EPC-reductie zou het systeem uitgevoerd kunnen worden als vraag gestuurd systeem.

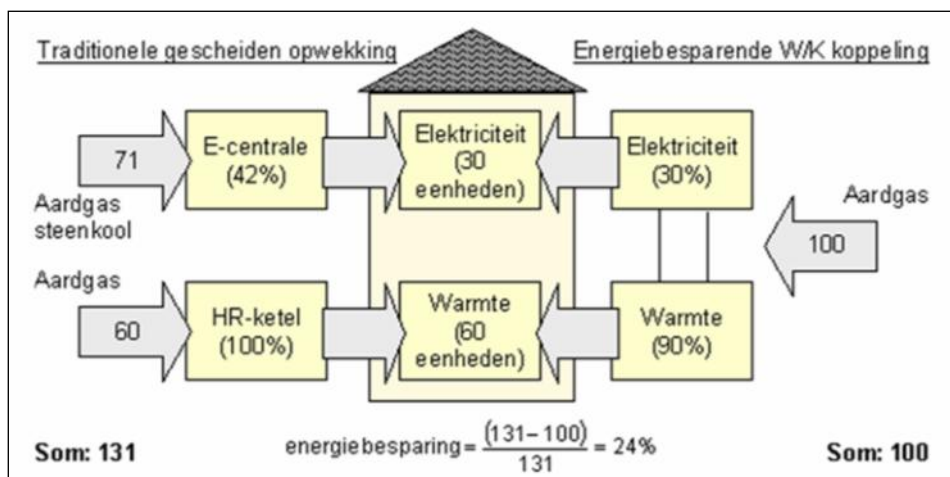
Bij de gescheiden opwekking zijn er 131 energie eenheden nodig om 30 eenheden elektriciteit en 60 eenheden warmte te verkrijgen. Bij een WKK-systeem zijn hier maar 100 eenheden nodig, een besparing van ongeveer 24%.

Afbeelding VI1: Traditionele gescheiden opwekking en WKK.

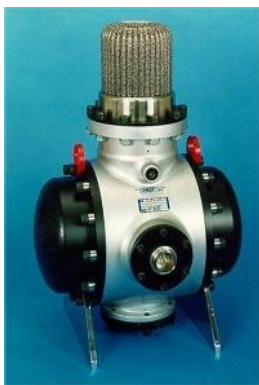
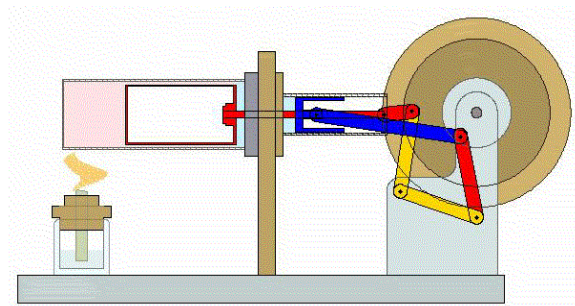
Afbeelding VI2

De Stirlingmotor bestaat uit een afgesloten cilinder met een vaste hoeveelheid lucht en een zuiger. De cilinder wordt aan één kant verwarmd door de verbranding van aardgas en wordt aan de andere kant gekoeld door de omgeving. Door het gas afwisselend te verwarmen en te koelen, krimpt het en zet het weer uit. Daardoor wordt de zuiger in beweging gebracht. Die zuiger is weer gekoppeld aan een generator en die zet de beweging van de zuiger om in elektriciteit.

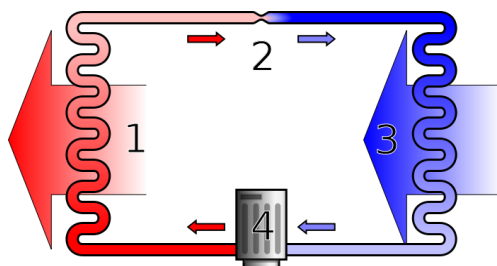
De meest voorkomende soorten warmtepompen werken door een vloeistof bij lage temperatuur te laten verdampen en de damp bij hoge temperatuur te laten condenseren. In het eerste geval moet het kookpunt dus worden verlaagd en/of in het tweede geval worden verhoogd. Het kookpunt kan worden verhoogd door de druk te verhogen met een compressor aan de andere kant kan het kookpunt weer worden verlaagd door de druk te laten zakken in een expansieventiel.

1. Condensor
2. Expansie ventiel
3. Verdamer
4. Compressor

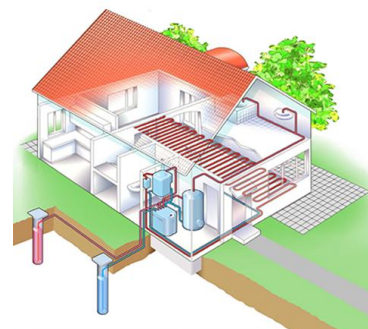
Gesloten bronsystemen bestaan uit horizontale of verticale warmtewisselaars. Deze wisselaars bestaan uit kunststof leidingen gemengd met een antivriesmengsel zoals bijvoorbeeld water/glycol.

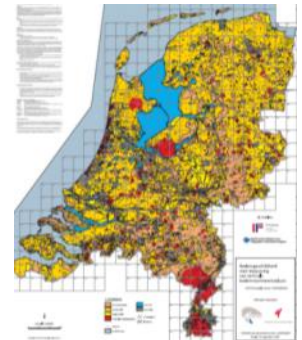
Bij toepassing van verticale bodemwarmtewisselaars in een matig gekwalificeerde bodem zal er, ten opzichte van een zeer goed gekwalificeerde bodem, 100% extra lengte warmtewisselaar toegepast moeten worden.
