# Een duurzaam natuurgebied in de achterhoek

Een ecohydrologisch onderzoek op het Kranengoor

Velp, 3 juni 2010

Anitya Foundation

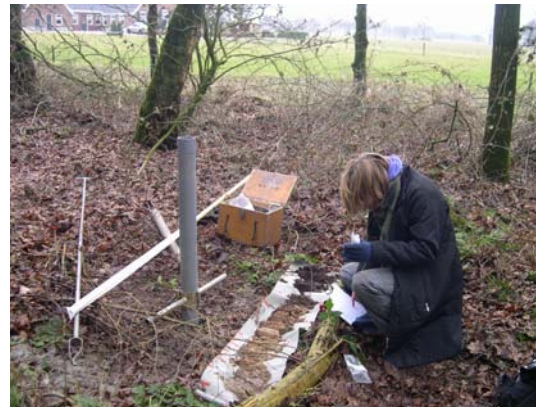
*Afbeelding 1 Waterkwantiteits- en bodemmetingen*

In maart en april zijn de grondwaterstanden in de peilbuizen gemeten. Om een duidelijk beeld te verkrijgen over de aanwezige grondwaterstanden zijn de peilbuizen 3 keer gemeten. Dit vond plaats rond de 14<sup>e</sup> en 28<sup>e</sup> van de maand.

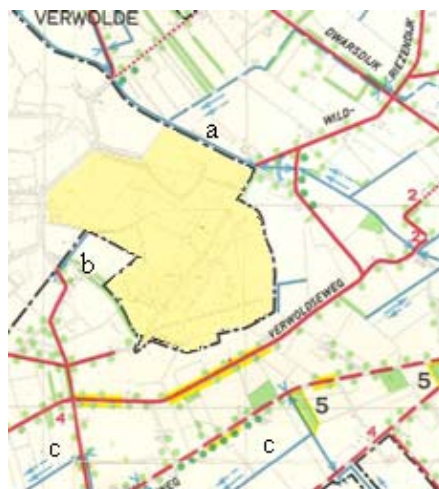
*Figuur 3 Overzicht watergangen tijdens ruilverkaveling. Kranengoor wordt met geel aangegeven en wordt buiten de ruilverkaveling gehouden (zwarte stippellijn).*

Tijdens de ruilverkaveling rond 1980 is rond het Kranengoor niet veel veranderd aan het slotenpatroon (figuur 3). De blauwe lijntjes zijn de te behouden of te verbeteren watergangen. Langs het landgoed zijn de Dortherbeek (a) en watergang (b) die hier dwars op staat de belangrijkste afwateringen. Ten zuiden van het landgoed wordt afgewaterd (c) naar de

Huurnerbeek toe. De kleinere watergangen, zoals veel ontwateringsloten langs de bouwlanden, staan niet in het figuur maar zullen er ongetwijfeld al hebben gelegen.

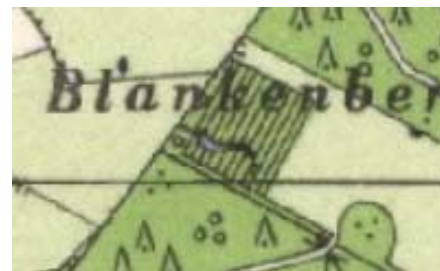
Figuur 5 Een kaart uit 1937 laat nog een afwatering van het elzenbos zien.

In het noordwesten lag nog een rabattenbos tussen de weilanden met een plas om het oppervlaktewater af te voeren (figuur 5). Tegenwoordig staat er nauwelijks water in de plas en de rabatten, waaruit geconcludeerd kan worden dat het vroeger natter was dan tegenwoordig.

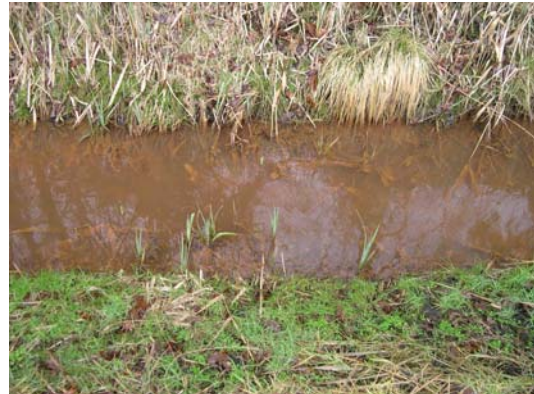
Afbeelding 2 Aangetroffen kwel in waterafvoerende sloot

Dit deel staat in de winterperiode onder water, in de zomer zakt de grondwaterstand waardoor het hier droog komt te staan. Dit wordt eveneens aangegeven door het voorkomen van Blauw glidkruid (*Scutellaria galericulata*), deze ontbreekt normaliter op locaties die in de zomer overstromen.

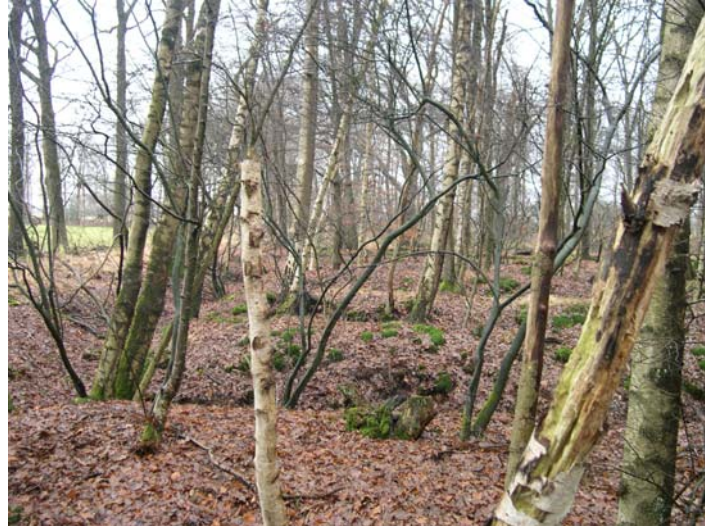
Afbeelding 3 Rabattenbos

De hogere delen in het Kranengoor worden hoofdzakelijk gedomineerd door gemengd aangeplant bos met weinig gelaagdheid. Hierbij heeft de diepte en afwatering van de rabatten invloed op de aanwezige soortensamenstelling. Het overgrote deel bestaat uit rabattenbossen met hoofdzakelijk Zomereik (*Quercus robur*), Beuk (*Fagus sylvatica*) en verschillende soorten naaldbomen; o.a. Douglasspar (*Pseudotsuga menziesii*) en Fijnspar (*Picea abies*).

Wanneer de begroeiing gedomineerd wordt door naaldbomen is de ondergroei meestal afwezig. Gemengd bos of loofbos heeft vaak nog een redelijk gestructureerde ondergroei bestaande uit Wilde kamperfoelie (*Lonicera periclymenum*), Sporkehout (*Rhamnus frangula*), Pijpenstrootje (*Molinia caerulea*), Brede stekelvaren (*Dryopteris dilatata*) en verjonging van de aanwezige boomsoorten. In het noorden (opname 9) is een open stuk gevonden met dominantie van Gewone braam (*Rubus fruticosus*).

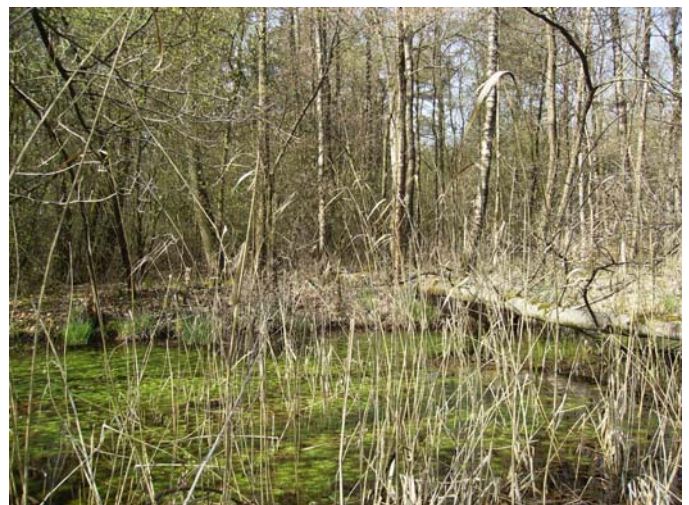
Afbeelding 4 Moerasbos

De lage delen in het midden en westen van het Kranengoor zijn het meest gevarieerd. Uit eigen waarnemingen blijkt dat in de winter bepaalde delen van het bos onder water staan, deze bestaan hoofdzakelijk uit Zwarte els (*Alnus glutinosa*), Populier (*Populus spec.*) en Grauwe wilg (*Salix cinerea*). Door de hoge grondwaterstanden is een struiklaag vaak afwezig. Verder is er een redelijk ontwikkelde kruidlaag van onder andere Riet (*Phragmites australis*) en Gele lis (*Iris pseudacorus*) aanwezig. In de hoofdsloot is Waterviolier (*Hottonia palustris*) waargenomen, welke een kwelindicator is.
