## Aanpak van blauwalgenoverlast

Een onderzoek naar de effecten van uitgevoerde herstelmaatregelen op de ontwikkeling van ondergedoken waterplanten.

Afstudeerproject opleiding Bos- en Natuurbeheer

In opdracht van: Waterschap Brabantse Delta  
Ir. G.W.A.M. Waajen

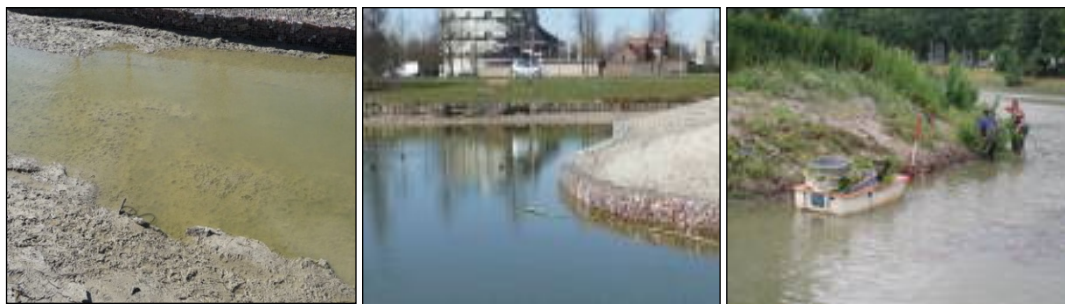
Afbeelding 10: enkele van de uitgevoerde herstelmaatregelen, de net gebaggerde vijver, 11: de schanskorven rondom het eiland en 12: het uitzetten van de oeverbeplanting (Bron: foto G. Waajen).

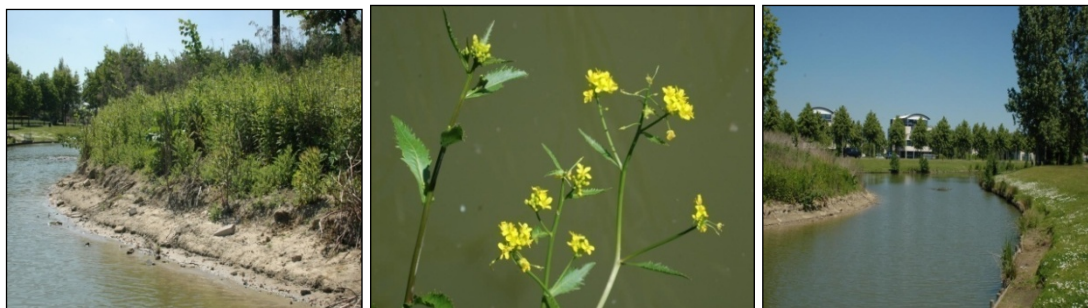
Afbeelding 13: kale oever van het eiland, 14: gele waterkers (*Rorippa amphibia*) en 15: een overzicht van de oevers (Bron: foto's auteur).

De oeverbeplanting aan de beschoeide oevers van de vijver, behalve op het eiland is redelijk ontwikkeld. Zo komen o.a. de soorten gele lis, grote lisdodde, gele waterkers, zwarte els, riet en grote egelskop op de oevers voor. In bijlage 3b van het rapport is een complete vegetatielijst met de bedekkingspercentages opgenomen van de voorkomende oeverbeplanting op 2 juni 2010.

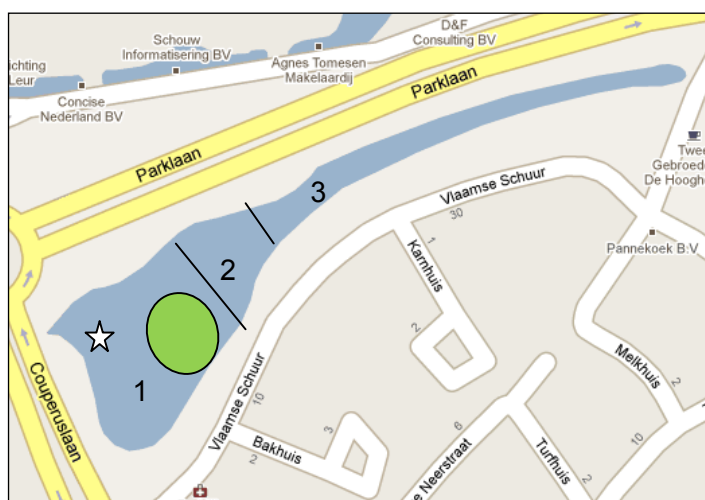
Figuur 2: vakindeling van de vijver tijdens de vegetatieopname, de ster geeft de enige locatie aan waar grof hoornblad lokaal frequent aanwezig was.

De vijver is voor de vegetatieopname verdeeld in drie opname vakken (zie figuur 2). Vak 1 bestaat uit het brede deel van de vijver met daarin het eiland. Vak 2 bestaat uit het gebied aansluitend aan het eiland tot aan het smalle gedeelte van de vijver. Vak 3 omvat het smalle gedeelte van de vijver. De beschrijving per vak bestaat uit een opgave van de abundantieklasse per soort (zie tabel 8). De soorten zijn wanneer mogelijk direct op de boot gedetermineerd, twee aangetroffen ondergedoken waterplanten konden niet met zekerheid worden gedetermineerd vanwege de slechte conditie waarin deze planten verkeerden. Eén van deze exemplaren is later gedetermineerd als brede waterpest, de tweede soort is onbekend en niet meegenomen in deze rapportage. De drijvende soort witte waterlelie is ook meegenomen in de opnamelijst.

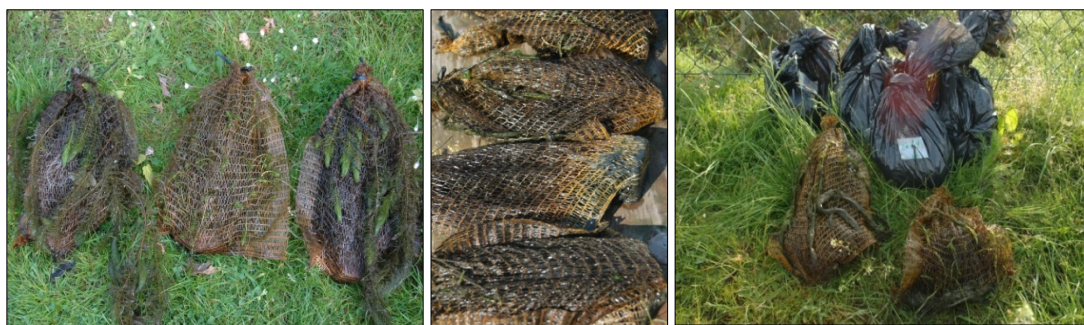
Afbeelding 16: compartiment 1 in Dongen, 17: compartiment 4 in Eindhoven, 18: compartiment 1 in Eindhoven (Bron: foto's auteur).

Tijdens het oogsten van de eerste waterplanten in Dongen was er een verschil in vitaliteit zichtbaar. De waterplanten van beide soorten in de compartimenten 1 (baggeren), 2 (baggeren en PAC) en 3 (Phoslock®) in Dongen zagen er vitaal uit met groene, stevige spruiten. De spruiten groeiden door de mazen van de netten heen. Daarnaast hadden de planten in deze compartimenten redelijk wat wortels ontwikkeld. De waterplanten in de compartimenten 4 (Phoslock® en PAC) en 6 (alleen visstandbeheer) zagen er minder vitaal uit. Dit was vooral duidelijk zichtbaar aan de netten van compartiment 4 (Phoslock® en PAC), deze waterplanten waren ijl, breekbaar en meer bruin en zwart van kleur dan helder groen. Er waren weinig nieuwe spruiten door de mazen van de netten gegroeid. De netten in compartiment 6 (alleen visstandbeheer) in Dongen bevatten van beide soorten veel zwart, afstervend plantenmateriaal. Dit dode plantenmateriaal is wel meegewogen.

In Eindhoven was het beeld tijdens het oogsten van de waterplanten vergelijkbaar met Dongen. In de compartimenten 1 (baggeren), 2 (baggeren en PAC) en 3 (Phoslock®) waren de planten van beide soorten over het geheel vitaal met een redelijke wortelontwikkeling. Al was direct zichtbaar dat de planten zich minder goed ontwikkeld hadden in vergelijking met Dongen. In compartiment 4 (Phoslock® en PAC) waren de planten duidelijk minder vitaal (zie afbeelding 17), veel bruin

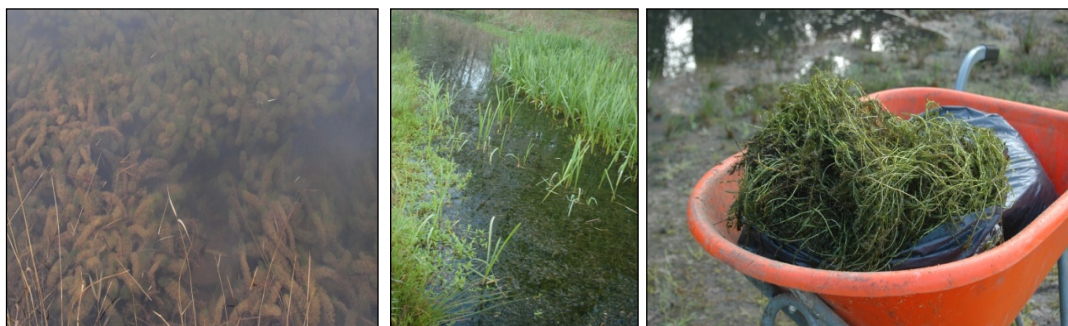
Afbeelding 19: verzamellocatie *Myriophyllum spicatum*, 20: verzamellocatie *Elodea nuttallii* en 21: kruiwagen vol *Elodea nuttallii*

*Myriophyllum spicatum* is verzameld in een stadswater te Breda ( $x = 109582$   $y = 403665$  afbeelding 19) en *Elodea nuttallii* is verzameld in een waterloop in Tilburg ( $x = 129333$   $y = 394985$  afbeelding 20). De planten zijn vroeg in de morgen verzameld en dezelfde dag uitgezet. Op de verzamellocaties zijn de planten in plasticzakken gestopt en vervoerd naar de vijvers (afbeelding 21).

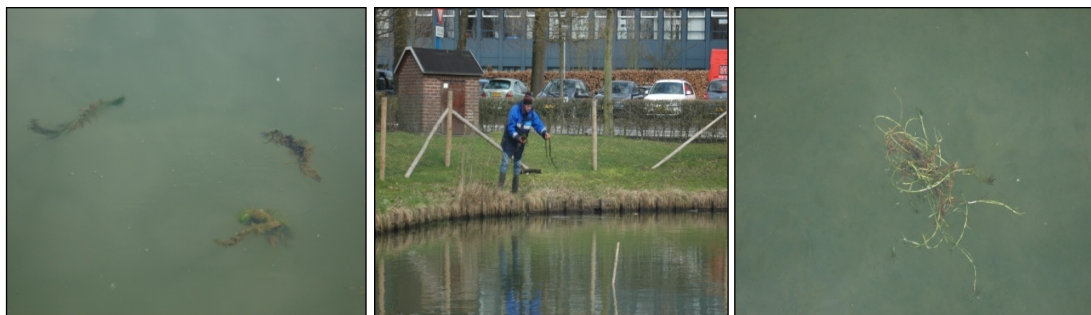
Afbeelding 31: losse planten *Myriophyllum spicatum* 32: uitzetten van losse waterplanten en 33: losse planten *Elodea nuttallii*

De overgebleven waterplanten zijn verdeeld over de compartimenten in kleinere delen los uitgezet (afbeelding 31, 32 en 33). De losse waterplanten zijn na uitlekken gewogen, maar niet gecentrifugeerd. De los uitgezette planten worden verder niet meer betrokken in deze rapportage. Er is gekozen om de losse waterplanten uit te zetten omdat er dan na het ophalen van de netten nog waterplanten in de compartimenten overblijven voor het onderzoek dat nog een jaar door zal lopen.

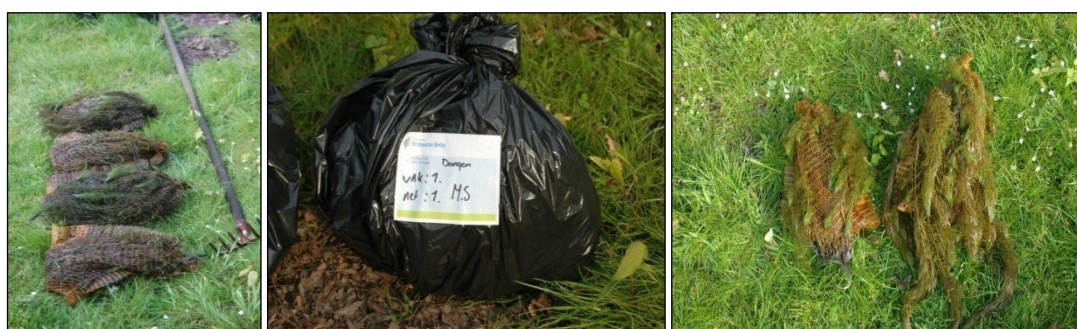
Afbeelding 34: netten direct na het ophalen, 35: zakken met label en 36: twee netten met lange groeischeuten van *Myriophyllum spicatum*.

Alle netten zijn geoogst met een hark. Niet alle netten waren even goed terug te vinden in het soms wat troebele water. Daarnaast had zich een laagje slib op de netten afgezet waardoor de netten minder goed zichtbaar waren. Nadat de netten boven water zijn gehaald, werden ze direct in een vuilniszak gedaan om ervoor te zorgen dat er geen spruiten afbraken of dat de planten zouden uitdrogen. De vuilniszakken zijn voorzien van een label om de netten uit de verschillende compartimenten niet te verwisselen (afbeelding 34, 35 en 36).

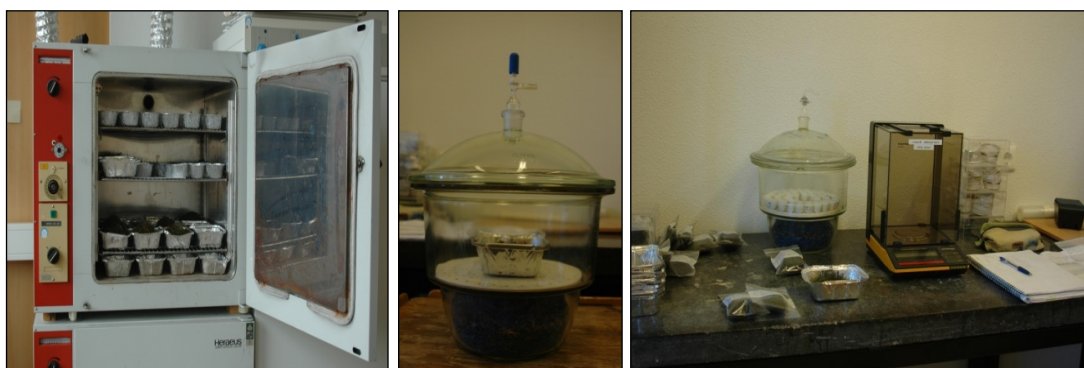
Afbeelding 40: stoof met monsters, 41:exicator met monster en 42: wegen van de droge spruiten.

Van de planten uit ieder net zijn een aantal plantdelen (spruiten en wortels tezamen) (ongeveer 10-20 gram) apart gezet. Van deze monsters is het drooggewicht van de planten bepaald. De monsters zijn in een droogstoof geplaatst en gedurende een week op 50 graden Celsius gedroogd (afbeelding 40). Na een week waren de spruiten compleet droog. Nadat de monsters uit de stoof kwamen zijn ze ongeveer 5 minuten in een exicator geplaatst om de plantdelen te laten afkoelen zonder daarbij vocht en dus gewicht uit de omgeving op te nemen (afbeelding 41). Nadat ze hieruit kwamen zijn de drooggewichten bepaald (afbeelding 42). De totale ontwikkeling is berekend door het drooggewicht van het monster en het drooggewicht van het oorspronkelijke materiaal om te rekenen naar het uitgezette en opgehaalde gewicht. Voor *Myriophyllum spicatum* is voor het bepalen van de ontwikkeling terug gerekend naar een uitzetgewicht van 100 gram omdat deze uitzetgewichten per net verschillen. Van *Elodea nuttallii* is 100 gram uitgezet.
