# CPTED-analyse Lokerenpassage

**ons kenmerk** 12-0400/140/2012-0144/RvH  
**datum** 2 november 2012

**auteurs** Robin Christiaan van Halderen, Els de Blouwe

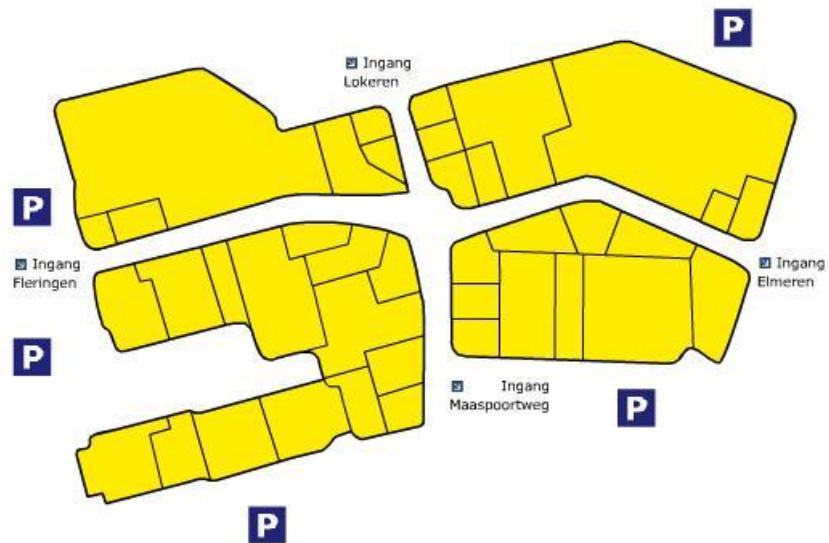
Fig. 1 plattegrond Lokerenpassage

Figuur 1 is een plattegrond van de Lokerenpassage. Aan iedere zijde is een parkeergelegenheid gecreëerd. De grootste parkeerterreinen zijn gerealiseerd bij de ingang Fleringen en aan de rechterzijde van ingang Eimeren. Bij beide ingangen is een supermarkt gevestigd. Het parkeerdek, waar veelvuldig sprake is van overlast door jongeren, bevindt zich bij ingang Fleringen.
