# Samenvatting

# Afstudeerscriptie

*Student:* Dirk Blom  
*Datum:* 12-juni-2007

Peursumseweg 97 te Giessenburg

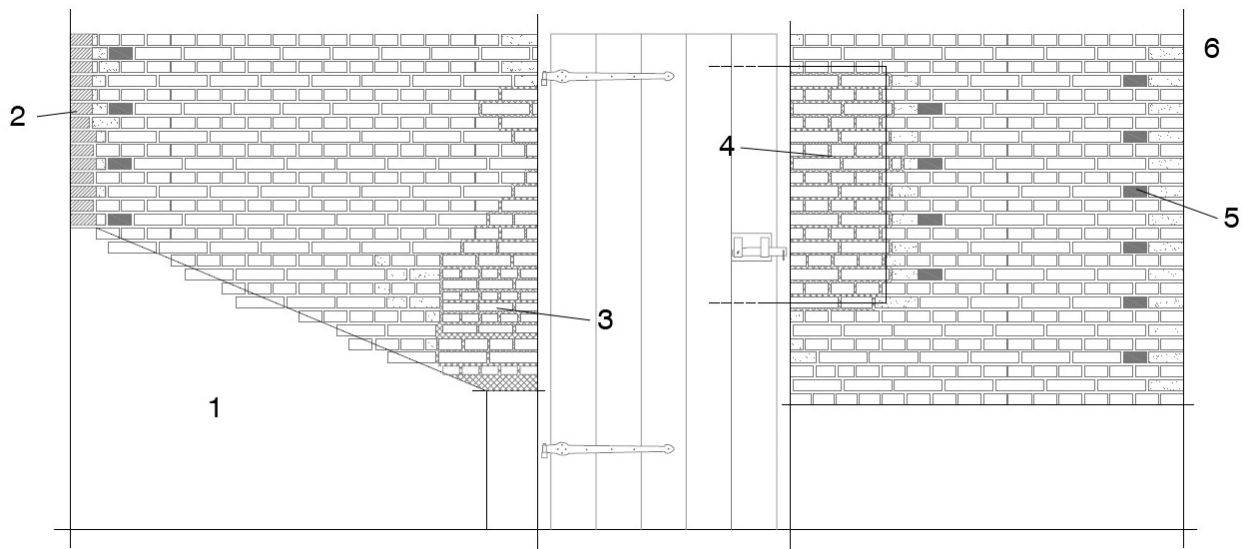
Afbeelding 2.3.3.10: Close up Appelbloesemmuur (geveldeel 5)

- 1** Zandhok
- 2** Deze stenen zijn afgehakt om plaats te maken voor de nieuwe zijgevel.
- 3** Ingeboete ijsselstenen (kleiner formaat). Wat hier gezeten heeft, is onbekend.
- 4** Ingeboete appelbloesem stenen, aan de kop in de strekkenlaag is te zien dat deze voormalig opening er van oorsprong ingezeten heeft.
- 5** Aan de kop in de strekkenlaag is te zien dat deze muurbeëindiging er van oorsprong gezeten heeft.
- 6** Hier staat een gebintstijl (gebint IX) op de nieuwe gevel. De appelbloesem gevel stond vroeger tussen de twee gebintstijlen (gebint IX en X). De stijlen zijn afgezaagd en op de nieuwe aangrenzende gevels geplaatst, dit voorkomt houtrot door optrekkend vocht.

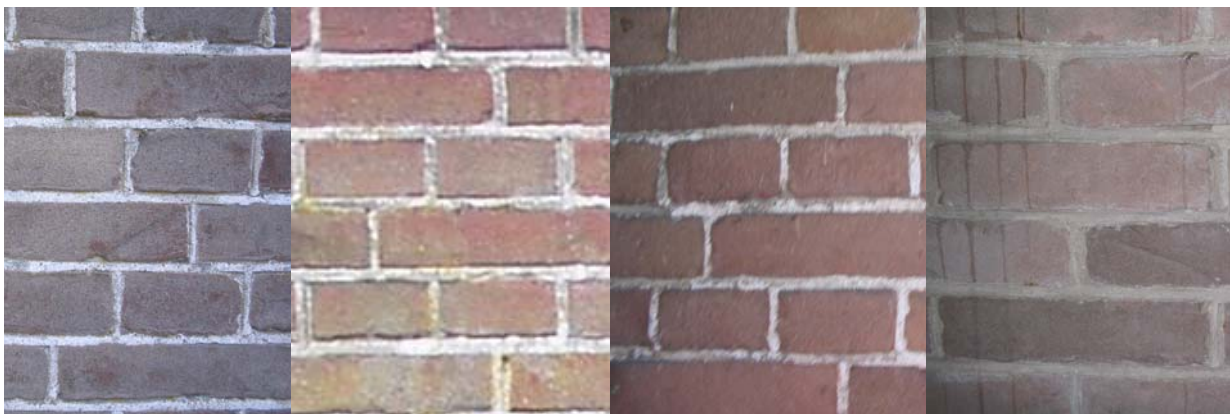
*Afbeelding 2.3.3.18: Metselwerk.*

In de achtergevel zijn een deur en mestluik bijgezet (bouwspoor 18 toont bakstenen welke op een paar centimeter na weggehakt zijn. Ook het metselverband loopt hier niet door).

*Kleurverschil Oost gevel, Noord gevel, west gevel en binnen, maar lagenmaat, steen formaat en voegen identiek.*

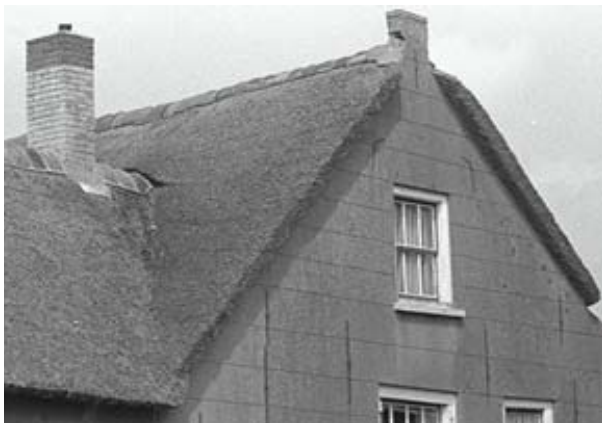
*Afbeelding 3.3.2.3: Foto van venster a voor de restauratie. Bron: H.M. den Uijl, 1986.*

Rechts onderin de gevel zit een kelderraam waarvan het kozijn vervangen is bij de restauratie van 1994 (venster b). In de top van de gevel zit een negenruits schuifvenster (venster a). Dit model zou op 1780-1790 geschat worden, zei het dat dit venster vervangen is bij de restauratie van 1994. Hiervoor zat er een horizontaal zesruits schuifvenster. De reden om deze te vervangen is onbekend, mogelijk is dit gedaan zodat het venster meer in harmonie is met de overige vensters (afbeelding 3.3.2.3).

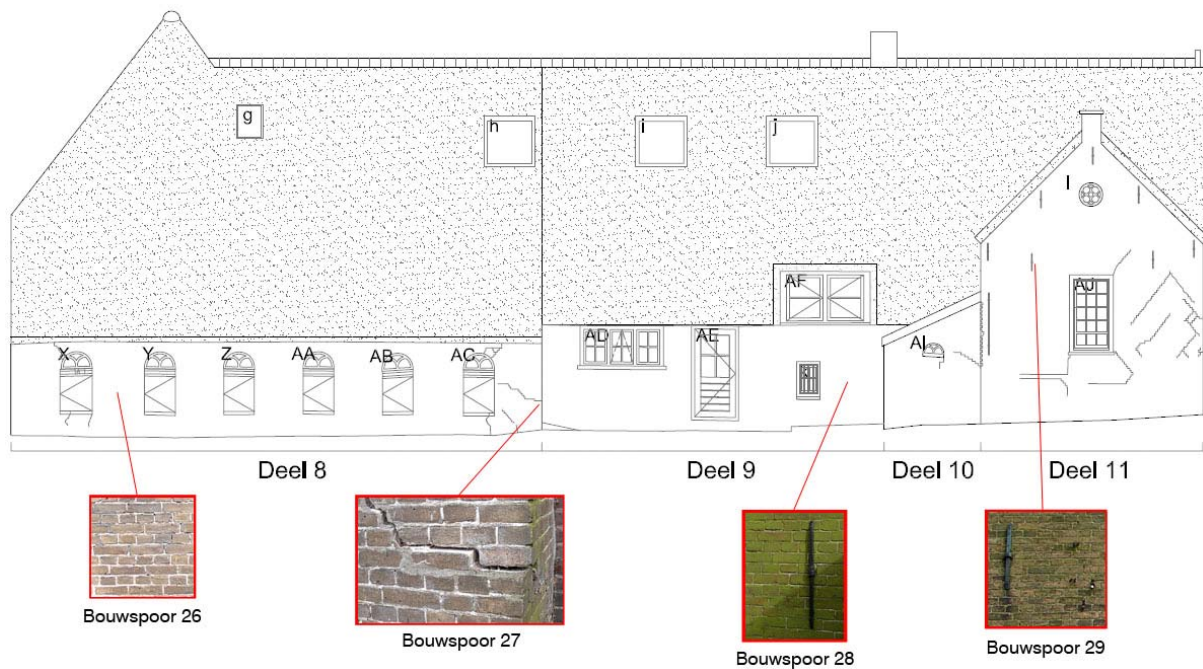
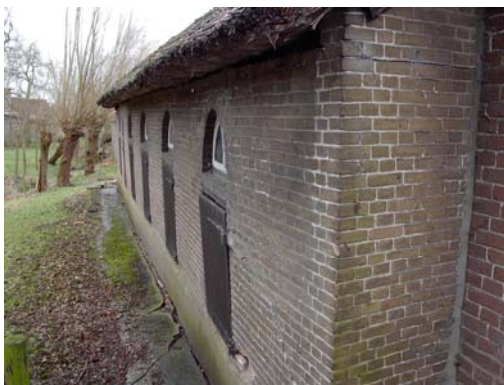
*Afbeelding 3.3.2.5: Geveldeel 8*

De linker (west) gevel is opgebouwd uit vier geveldelen en een enorm rieten dakvlak. De linker zijgevel ter hoogte van de stal (deel 8, afbeelding 3.3.2.4 en 3.3.2.5) bestaat uit een rechthoekig vlak met een symmetrische indeling van zes mestluiken. De gevel heeft aan de voet een cementplint. Het metselwerk is opgetrokken met een gele machinale ijsselsteen. De gevel is gemetseld met kalkspecie in kruisverband en vertoont, op een aantal scheuren na, geen verstoringen in het metselwerk. De gemiddelde baksteen is 147 mm lang, 74 mm breed en 39 mm hoog met een tienlagenmaat van 471 mm. De gevel is tegelijkertijd met deel 6 van de achtergevel opgetrokken in ±1870.

| 1.2.4<br>e | <b>Herstel corroderende gehengen</b> (geveldeel 8, westgevel).<br>- Optie 1.8.B en 1.4.B: Verwijderen van het blinde anker, behandelen van dit anker, terug plaatsen en het metselwerk herstellen. |

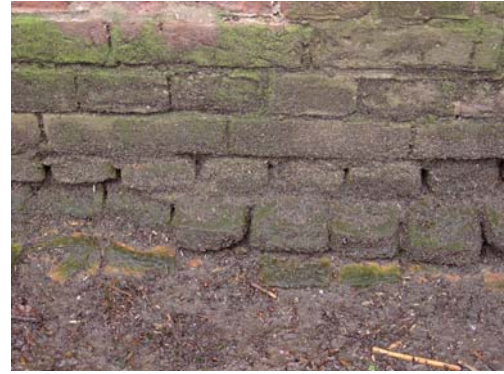
*Afbeelding 3.3.2.6: Fundering geveldeel 9*

Geveldeel 9 is terugliggend ten opzichte van de rest van de gevel. In de gemetselde gevel zitten drie vensters en een deur. Hier ontbreekt een cementplint en de oude gemetselde fundering ligt in het zicht (afbeelding 3.3.2.6).

| 1.2.4<br>h | <b>Herstel scheuren in metselwerk</b> (geveldeel 9, westgevel).<br>- Optie 1.4.A: Inboeten nieuwe bakstenen. |

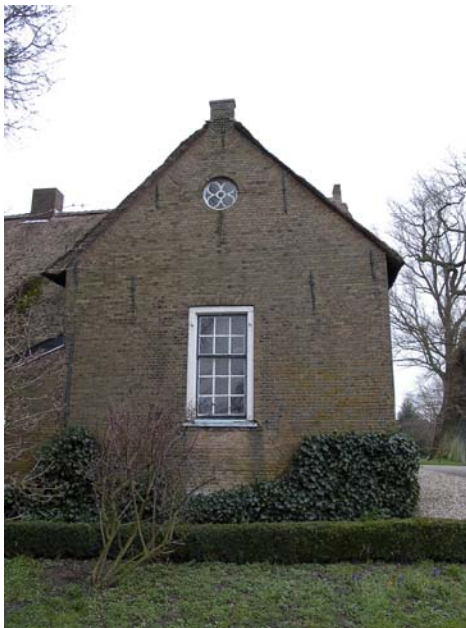
*Afbeelding 3.3.2.7: Geveldeel 11*

De gevel heeft aan de voet een cementplint en is opgemetseld met gele machinale ijsselstenen. Geveldeel 10 (afbeelding 3.3.2.4) heeft een platvolle kalkvoeg en is later tegen de aanbouw aangemetseld. De gemiddelde baksteen is 156 mm lang, 76 mm breed en 42 mm hoog met een tienlagenmaat van 486 mm. Geveldeel 11 (afbeelding 3.3.2.4) is gemetseld met een kalkvoeg met dagstreep, vermoedelijk in ±1870. De gemiddelde baksteen is 149 mm lang, 73 mm breed en 42 mm hoog met een tienlagenmaat van 487 mm.

| 1.2.4<br>j | <b>Herstel scheuren in metselwerk</b> (geveldeel 10 + 11, westgevel).<br>- Optie 1.4.A: Inboeten nieuwe bakstenen. |

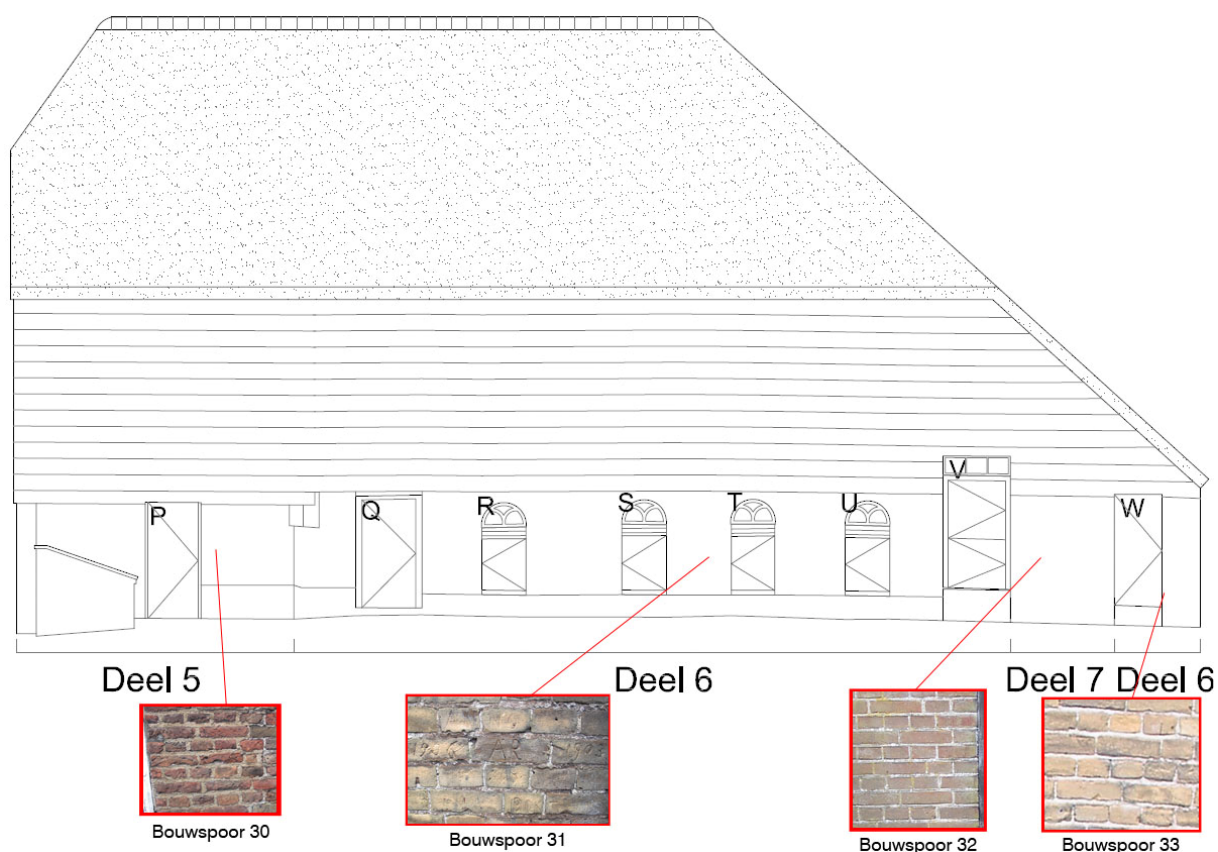
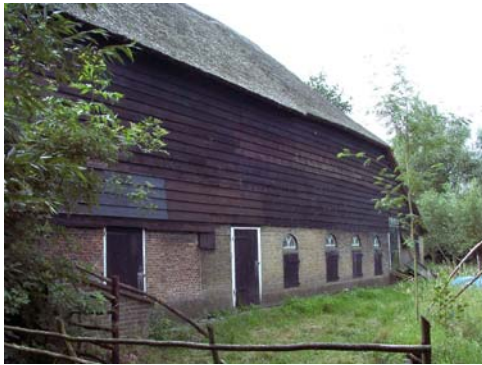
*Afbeelding 3.3.2.9: Achter (noord) gevel*

Het metselwerk terplekke van geveldeel 6 is gemetseld met een gele machinale ijsselsteen in kruisverband en een platvolle kalkvoeg. De gemiddelde baksteen is 149 mm lang, 73 mm breed en 39 mm hoog met een tienlagenmaat van 479 mm. Naast mestdeur S zit de inscriptie Anno 1906 AR 1903 BDK, een inscriptie met onbekende betekenis (bouwspoor 31). Het metselwerk is vermoedelijk in ±1870 aangebracht, tegelijkertijd met het identieke metselwerk aan de linkerzijde van de boerderij ter plaatse van de stal.

| 1.2.3<br>e | <b>Herstel corroderende gehengen</b> (geveldeel 6, noordgevel).<br>- Optie 1.8.B en 1.4.B: Verwijderen van het blinde anker, behandelen van dit anker, terug plaatsen en het metselwerk herstellen. |

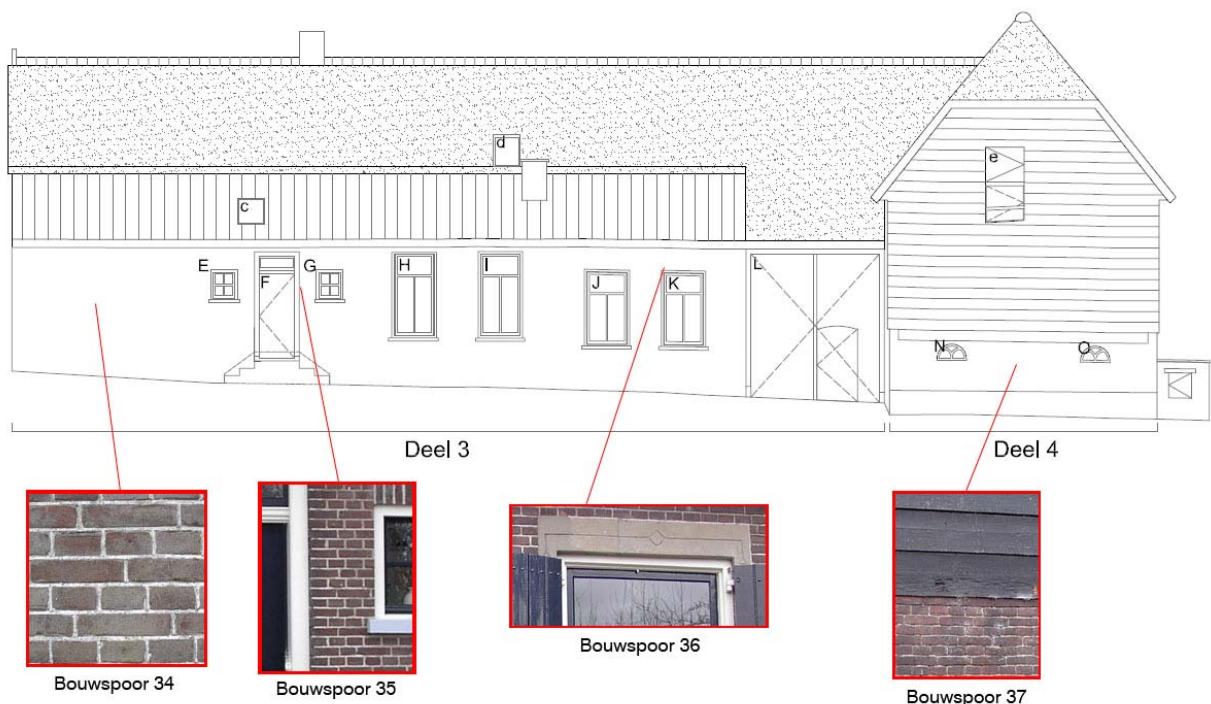
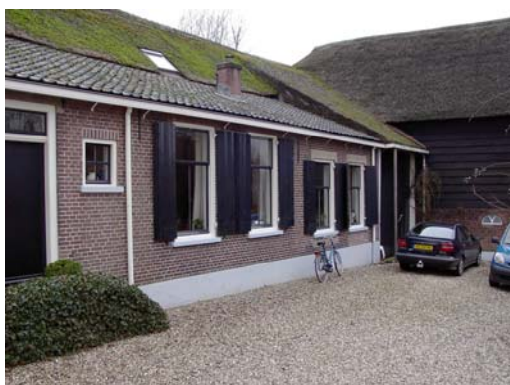
*Afbeelding 3.3.2.13: Rechter (oost) gevel*

De rechter zijgevel bestaat uit een rechthoekig gevelvlak en de topgevel met wolfseind van de stal, beide met een asymmetrische indeling. Geveldeel 3 (afbeelding 3.3.2.12 en afbeelding 3.3.2.13) is in één keer opgetrokken tijdens de verbouwing van 1918. In deze verhoogde gevel zitten 6 vensters, een deur en een deeldeur. Tijdens deze verbouwing is het rechter dak gedeeltelijk opgehoogd. Het metselwerk bestaat uit een rode machinale baksteen van het waalformaat, gemetseld in kruisverband met kalkspecie. De kalkvoeg bestaat uit een geknipte

| | Rubriek | Kwalificatie | | | | Toelichting | Foto |
|---|---|---|---|---|---|---|---|
| c | <i>Lateien</i> | | R | | | Lichte scheurvorming in de lateien boven deur F, ramen H en I. | |

| 1.2.2<br>c | <b>Herstel scheurvorming in betonlateien</b> (geveldeel 3, oost gevel).<br>- Scheuren dichtsmeren met een reparatiemortel. |

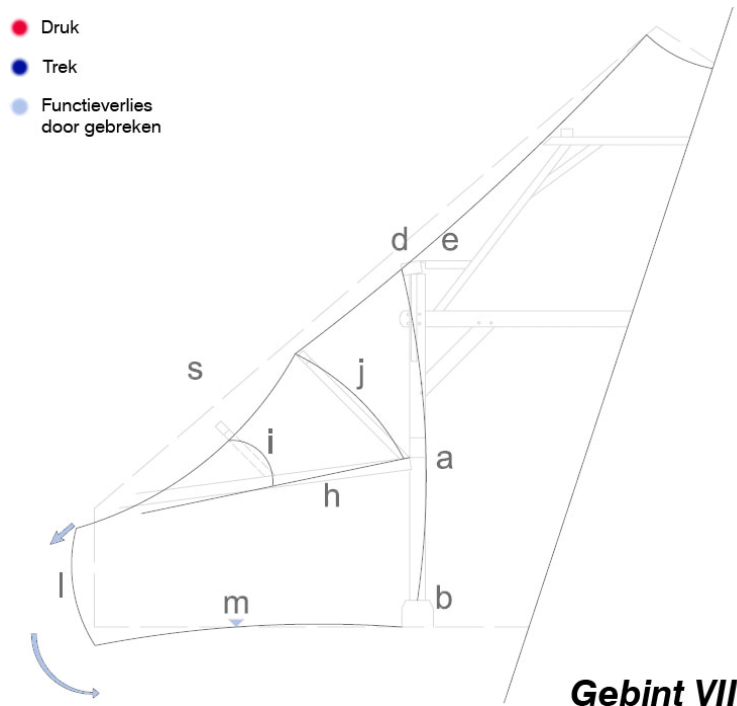
Voor gebint VII geldt exact hetzelfde verhaal als het voorgaande gebint. De vervorming waaraan het gebint onderhevig is, is hieronder (pagina 73) in overdreven vorm weergegeven. Dit ter verduidelijking van de huidige ongezonde situatie van het gebint.

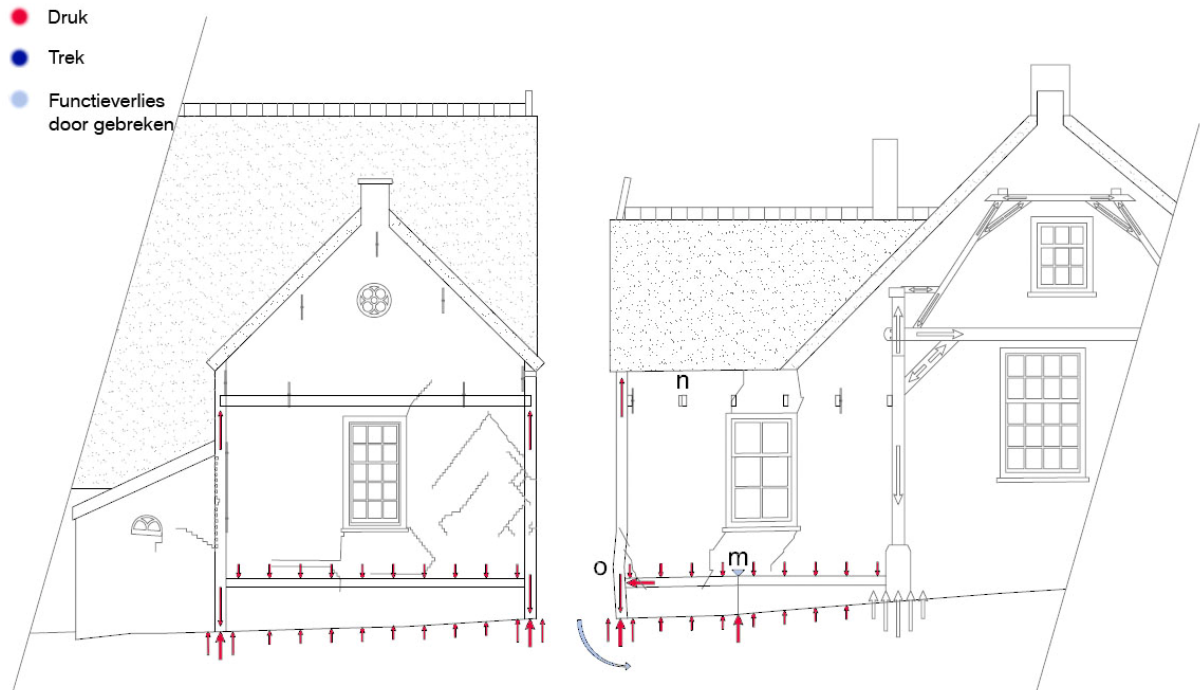
De uitbouw van het woonhuis heeft de enige afwijkende constructie in de boerderij. De uitbouw wordt namelijk niet gedragen door gebinten. De balken liggen in de steens muren opgelegd.

Constructief is ook hier het probleem van zakking aanwezig. De vloer van de uitbouw is een betonvloer gestort op zand. De vloer heeft een scheur (m) waarna deze schuin afloopt in verband met de verzakking. Het gevolg is dat het zandpakket en de vloer de muur ter hoogte van punt o naar buiten drukt. Hier heeft de muur een buik. De verzakking is van buitenaf goed te zien door alle scheuren in de gevel. Deze zijn in het lichtgrijs op de achtergrond gedrukt. Bij punt n is een balk te zien die met de gevel mee naar buiten beweegt. Deze balk is dan ook vervormd maar functioneert nog steeds.

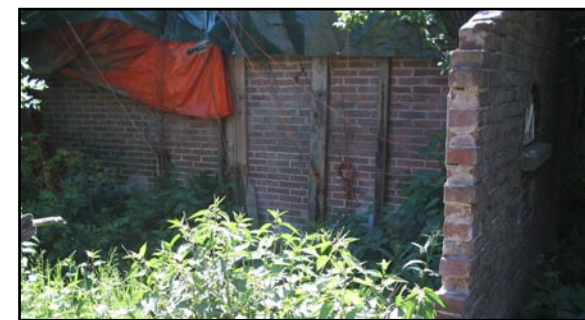
(Afbeelding 3.2) Ingestorte aanbouw (4).

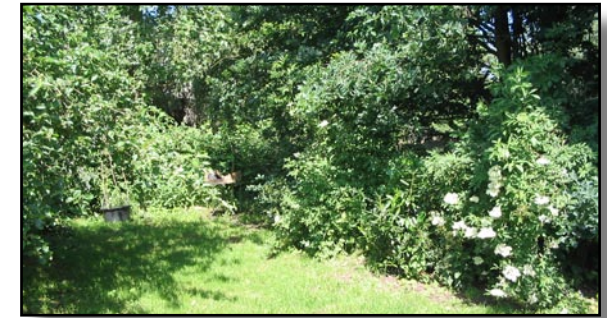
De huidige erfbegroeiing is te zien in afbeelding 3.5. De erfbegroeiing bestaat voornamelijk uit gras, struiken, knotwilgen en een paar grote eikenbomen. Bij punt A is zichtlijn 1 (afbeelding 2.2) geblokkeerd. Dit gebied was vroeger open, maar tegenwoordig grotendeels dichtgegroeid. Punt B geeft de aangrenzende bebouwing aan. Het gaat hier om een forse schuur met een blinde gevel die bijna geheel verborgen zit achter de naastgelegen begroeiing.

(Afbeelding 3.6) Dichtgegroeide zichtlijn (A).

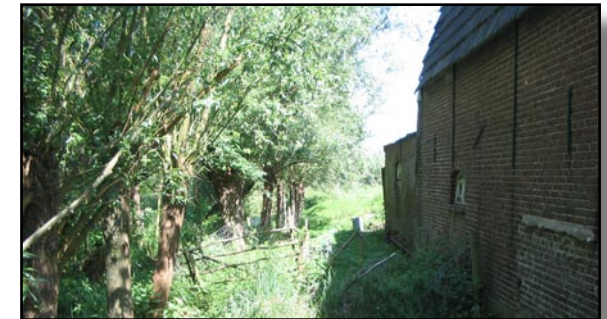
(Afbeelding 3.7) Bijgehouden knotwilgen rij (C).

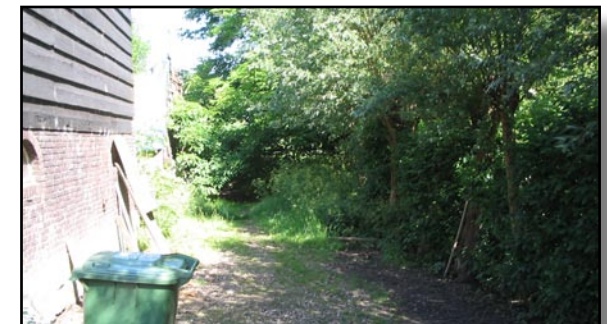
(Afbeelding 3.8) Slecht bijgehouden knotwilgen (D).
