Revitalisatie Noordenbergpoortgarage

Januari 2015

Onderzoeksrapport Revitalisatie Noordenbergpoortgarage

Hogeschool Utrecht
Instituut voor gebouwde omgeving
Bouwkunde
Specialisatie Bouwconstructie

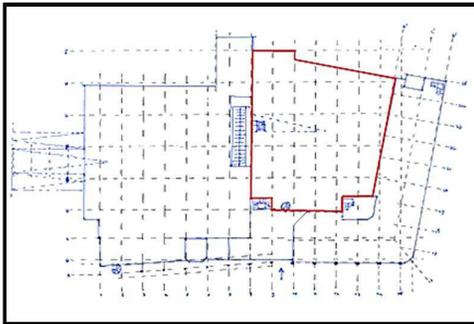
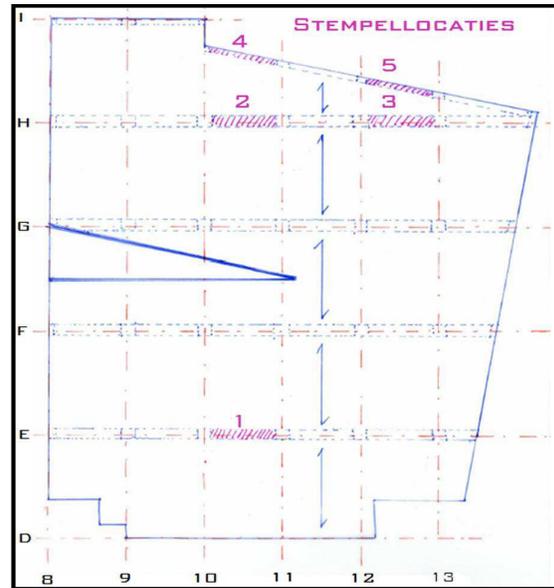
Figuur 15: Stempel locaties

In de rapportage van SGS Intron, van juni 2012, werd de conclusie al getrokken dat locatie 1 de ernstigst aangetaste plek is. Na het openstralen van het betonoppervlak is gebleken dat hier enkele voorspanstrengen gebroken waren. In de huidige situatie is hier niets meer van te zien omdat het beton opgevuld is. Ook is niet duidelijk of de wapening is gereinigd voordat het betonoppervlak weer opgevuld werd. Naar aanleiding van de foto's hierboven is aan te nemen dat de wapening niet gereinigd is omdat er roestvlekken aan het oppervlak te constateren zijn. Een andere mogelijkheid is, is dat door de temperatuurspanningen het beton wederom gescheurd en de wapening aangetast is.

Op locatie 2, 3, 4 en 5 zijn de scheuren ook geïnjecteerd, maar hier zijn geen roestvlekken op het betonoppervlak te zien. Hierdoor lijkt de situatie inderdaad minder ernstig dan bij locatie 1. Omdat het constructieoppervlakte dicht is, valt er niet te zeggen hoe de staat van de wapening op deze plaatsen is. Omdat het op locatie 1 lijkt alsof de wapening niet gereinigd is, is de wapening niet gereinigd of is het beton door optredende temperatuurspanningen wederom gescheurd waardoor de wapening aangetast is.

Op de foto's is duidelijk te zien dat de versterkte stroken het ernstigst beschadigd zijn. De versterkte stroken in as E, as H en as I zijn lokaal beschadigd op de plaatsen waar de stempels staan, zie afbeelding 4. Daarnaast zijn er op andere plaatsen op de versterkte stroken ook kleine scheuren te zien. In het verleden zijn deze open gestraald om de staat van de wapening te zien en vervolgens weer opgevuld. Verder is te zien op afbeelding 9 dat de verf van de breedplaatvloeren ter plaatse van de plaatnaden afbladdert, het is waarschijnlijk dat dit wordt veroorzaakt door vocht dat in de scheuren aan de bovenzijde trekt.

Op basis van de onderzoeken in het verleden is er actie ondernomen door de gemeente om de garage weer veilig te stellen. Op bepaalde plaatsen zijn scheuren opgevuld met beton en de meest ernstig aangetaste delen zijn op advies van JVZ Ingenieurs onderstempeld. Aan de bovenzijde van de vloer zijn geen ernstige scheuren te zien.

Omdat er geen gegevens beschikbaar zijn over de manier van injecteren kan er niet vanuit worden gegaan dat de wapening hier ter plaatse al gereinigd is. Om hier zeker van te zijn zal ter plaatse van de opgevulde scheuren de wapening bloot gehakt moeten worden om de staat van de wapening te beoordelen. Als blijkt dat de wapening niet gereinigd is, zal dit alsnog gedaan moeten worden om verdere uitbreiding van corrosie te voorkomen. Per plek zal er bepaald moeten worden hoe groot het oppervlak is dat gereinigd moet worden, dit hangt af van de staat van de wapening. De wapening mag enige roestige verkleuring vertonen maar er mogen zeker geen losse roestdelen aan hangen, als dit wel het geval is moet dit goed gereinigd worden.

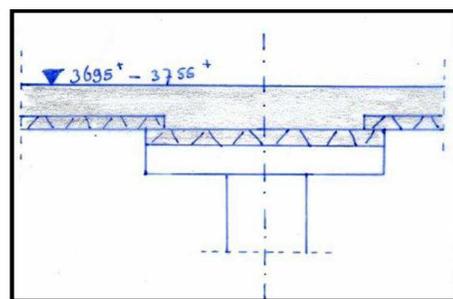
Figuur 23: Detail parkeerdek zonder isolatie

Zoals op de afbeelding hierboven te zien is, is het parkeerdek opgedeeld in twee delen. Een deel met tegels en een deel met een betonafwerking. De gedeeltes van het parkeerdek die met tegels afgewerkt zijn, zijn ook geïsoleerd. Alleen het gedeelte boven de parkeergarage op de begane grond is niet geïsoleerd, op deze plek zijn de scheuren in de vloeren en versterkte stroken ontstaan. De parkeervloer onder de kantoren is ook geïsoleerd en afgewerkt met tegels, hier zijn geen scheuren geconstateerd.

Omdat de scheuren in de versterkte stroken alleen voorkomen in het parkeerdek zonder afwerking is het van belang om te bepalen of de zonbestraling op dit gedeelte van het parkeerdek meer is dan op het deel met de tegels.

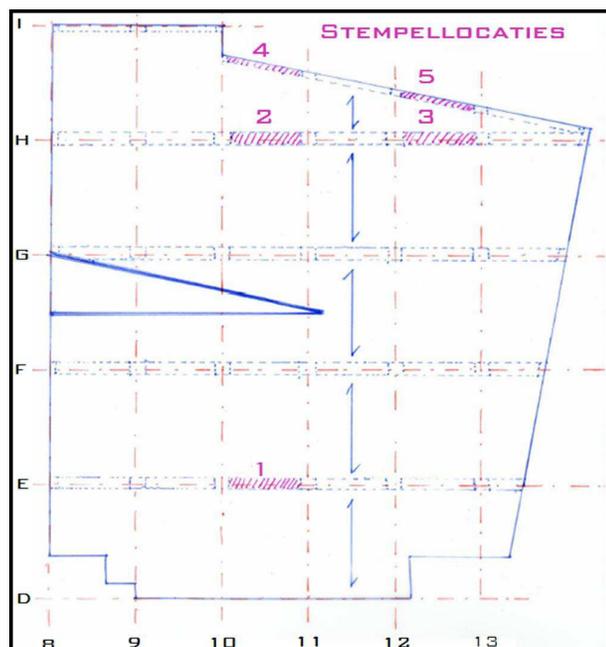
Figuur 36: Overzicht stempellocaties begane grond

De dikte van de verdiepingvloer is 260 mm ter plaatse van de versterkte strook en 210 mm in het midden van het veld ten behoeve van het afschot. De versterkte stroken zijn 330 mm dik en 1200 mm breed en liggen in dit gedeelte van de garage op de stramien D, E, F, G, H en I. De versterkte stroken worden ondersteund door betonkolommen van 400 x 400 mm.

Omdat de versterkte stroken maar op een paar locaties ernstig zijn aangetast is het niet nodig om de hele strook te vervangen. Echter, doordat er voorgespannen staven in de versterkte stroken liggen, is het niet mogelijk om een deel weg te zagen. Dit betekent dat de hele strook dan verwijderd moet worden en omdat de vloeren en de stroken aan elkaar gestort zijn, zie afbeelding 37, zouden de vloeren ook gesloopt moeten worden. Vervolgens moeten er nieuwe versterkte stroken en vloeren aangebracht worden.

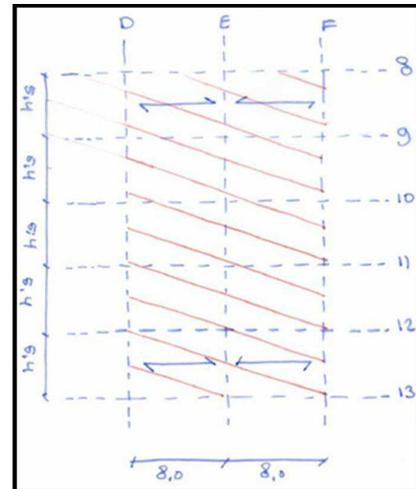
Figuur 39: Overzicht te slopen oppervlakte stramien E

De vloeren die op deze stroken liggen zullen ook gesloopt moeten worden. Omdat de vloeren van strook H ook op strook I liggen, tellen deze niet apart mee voor het oppervlak.

Oppervlakte te slopen beton	(Lengte E + lengte H) * h.o.h.	
	$((5*5,4) + (5*5,4)) * 8 =$	432 m ²

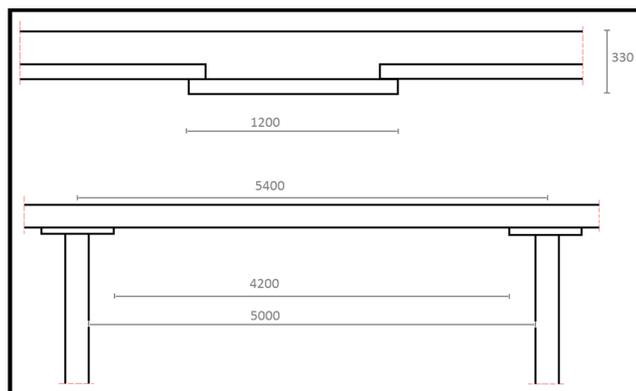
Figuur 40: Afmetingen versterkte strook

Het toepassen van het ARMO-systeem, zoals op afbeelding 40 te zien is, is mogelijk aan de onderzijde van de versterkte strook tussen de kolomkoppen.

Omdat de strook oorspronkelijk berekend is op een $M_{rd}=194,5$ kNm is met behulp van het software programma bepaald hoeveel lagen ARMO nodig zijn. In bijlage 8 is te zien dat bij een moment van 194,5 kNm er aan de onderkant van de strook twee lagen benodigd zijn en aan beide zijkanten één laag. De dikte van de strook onder de vloer is 70 mm.

Voor het bepalen van de hoeveelheid lagen van het ARMO-systeem is software van de leverancier S&P Clever Reinforcement gebruikt. Het programma berekent op basis van het optredende moment de hoeveelheid benodigde koolstofnetten uit en vervolgens wordt bepaald hoeveel verankering er nodig is.

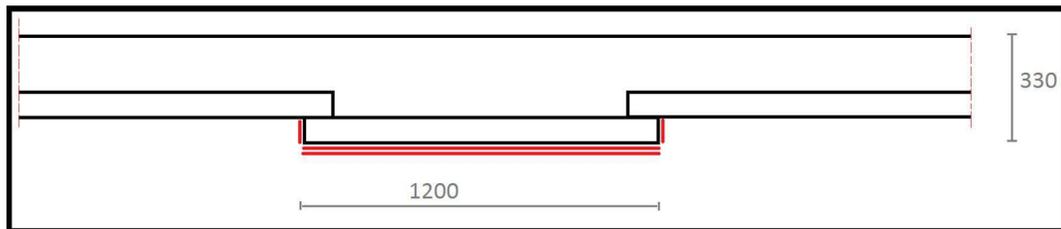
Figuur 41: Benodigde ARMO voor $M = 194,5$ kNm

Op afbeelding 41 is te zien dat als het ARMO-systeem ook aan de zijkanten, 70 mm hoog, van de strook dat die maar om een klein oppervlakte zal gaan. De vraag hierbij is hoeveel deze kleine oppervlaktes op kunnen nemen in verhouding tot de twee lagen van het ARMO-systeem aan de onderzijde met een breedte van 1200 mm.

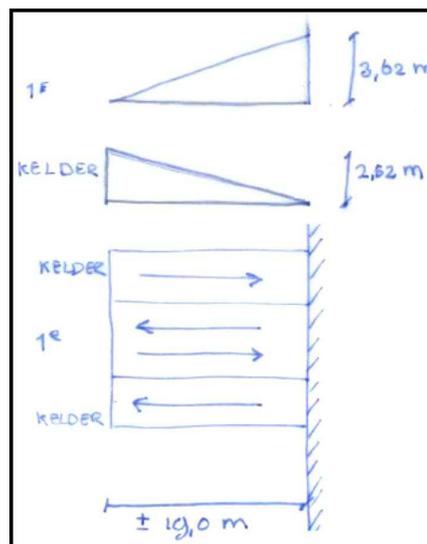
Figuur 47: Afmetingen bestaande hellingbanen

De hellingbaan naar het parkeerdek is met een hellingspercentage van 19,2 % te steil volgens de NEN 2443. Voor deze hellingbaan moet een andere oplossing bedacht worden zodat deze gaat voldoen aan de eisen. Hiervoor is een mogelijkheid om een nieuwe hellingbaan te bouwen die minder steil en dus langer wordt of om een autolift toe te passen voor de toegang van het parkeerdek.

Hellingbaan naar	Hoogte m	Lengte m	Percentage %	Toegestane percentage %	Gewenste percentage %
Kelder	2,52	18,9	13,3%	14,2%	11%
Eerste etage	3,62	18,9	19,2%	14,2%	11%
