# HERBESTEMMING KNORR FABRIEK

ONDERZOEK HERBESTEMMING VOORMALIG KNORR FABRIEK TE NIEUW-LOOSDRECHT

Afstudeeronderzoek

Opleiding bouwkunde  
Hogeschool Utrecht

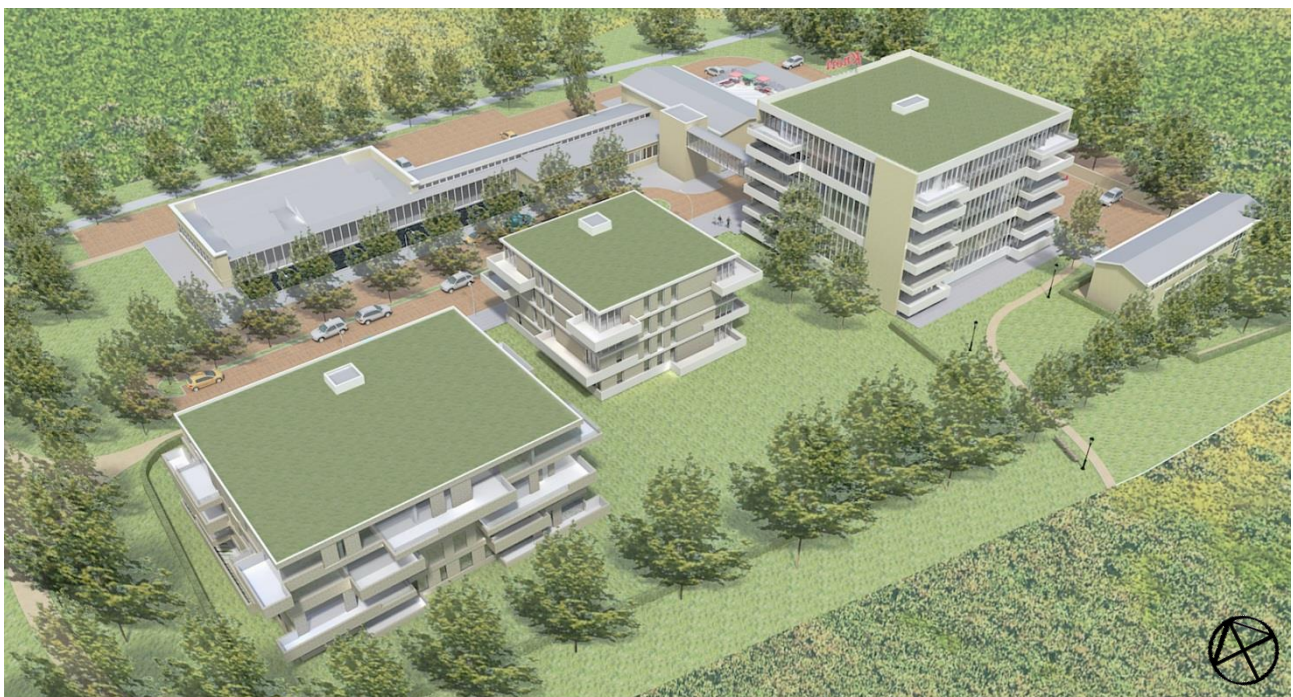
**Figuur 2.3.2** Rendering van het ontwerp. Twee nieuwe torens met woonfunctie.<sup>11</sup>

Het vier bouwlagen tellende hoofdgebouw is reeds verder uitgewerkt door Sluijmer en van Leeuwen. Een gedeelte van het hoofdgebouw wordt gerenoveerd een voor het overige gedeelte wordt vervangende nieuwbouw gepleegd. Hier worden 84 appartementen in diverse klassen gerealiseerd. Naast het hoofdgebouw en het laagbouwgedeelte bevinden zich enkele bijgebouwen en bouwwerken op het terrein zoals het portiersloge, de erfafscheiding en de bedrijfspvilla. Deze bijgebouwen en bouwwerken worden in het plan ook in ere hersteld.

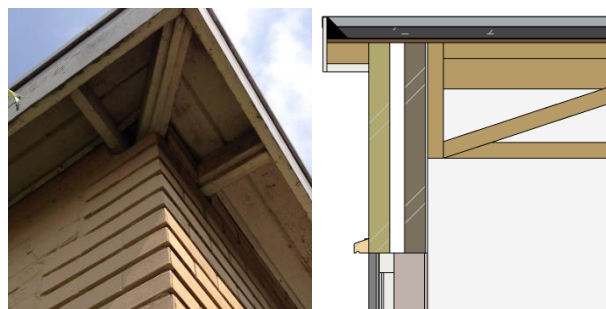
**Figuur 3.1.6** L: foto overstek plat dak. R: verticaal detail overstek plat dak.

Enkel alleen het zadeldak en het lessenaarsdak hebben een goot. De goot bestaat in beide gevallen uit een getimmerd overstek met boeiboord. Het overstek van ca. 200 mm heeft binnenin de vorm van een bak waar het bitumen in doorloopt en zo een goot vormt. De platte daken hebben ook allemaal een getimmerd overstek van ca. 200 mm met boeiboord. Op de nodige plekken hebben alle dakvlakken hemelwaterafvoeren zitten die aansluiten op een ringleiding om het gebouw heen. Het dakvlak boven de gang in bouwdeel twee wordt echter geheel omsloten door opgaand werk en heeft daarom in pandige hemelwaterafvoeren die langs de betonnen kolommetjes lopen. Op de nodige plekken zijn er noodoverstorten gemaakt. In figuur 3.1.6 staat een verticaal detail van de dakaansluiting op de gevel van een plat dak. De oplossing is vrij traditioneel en standaard.

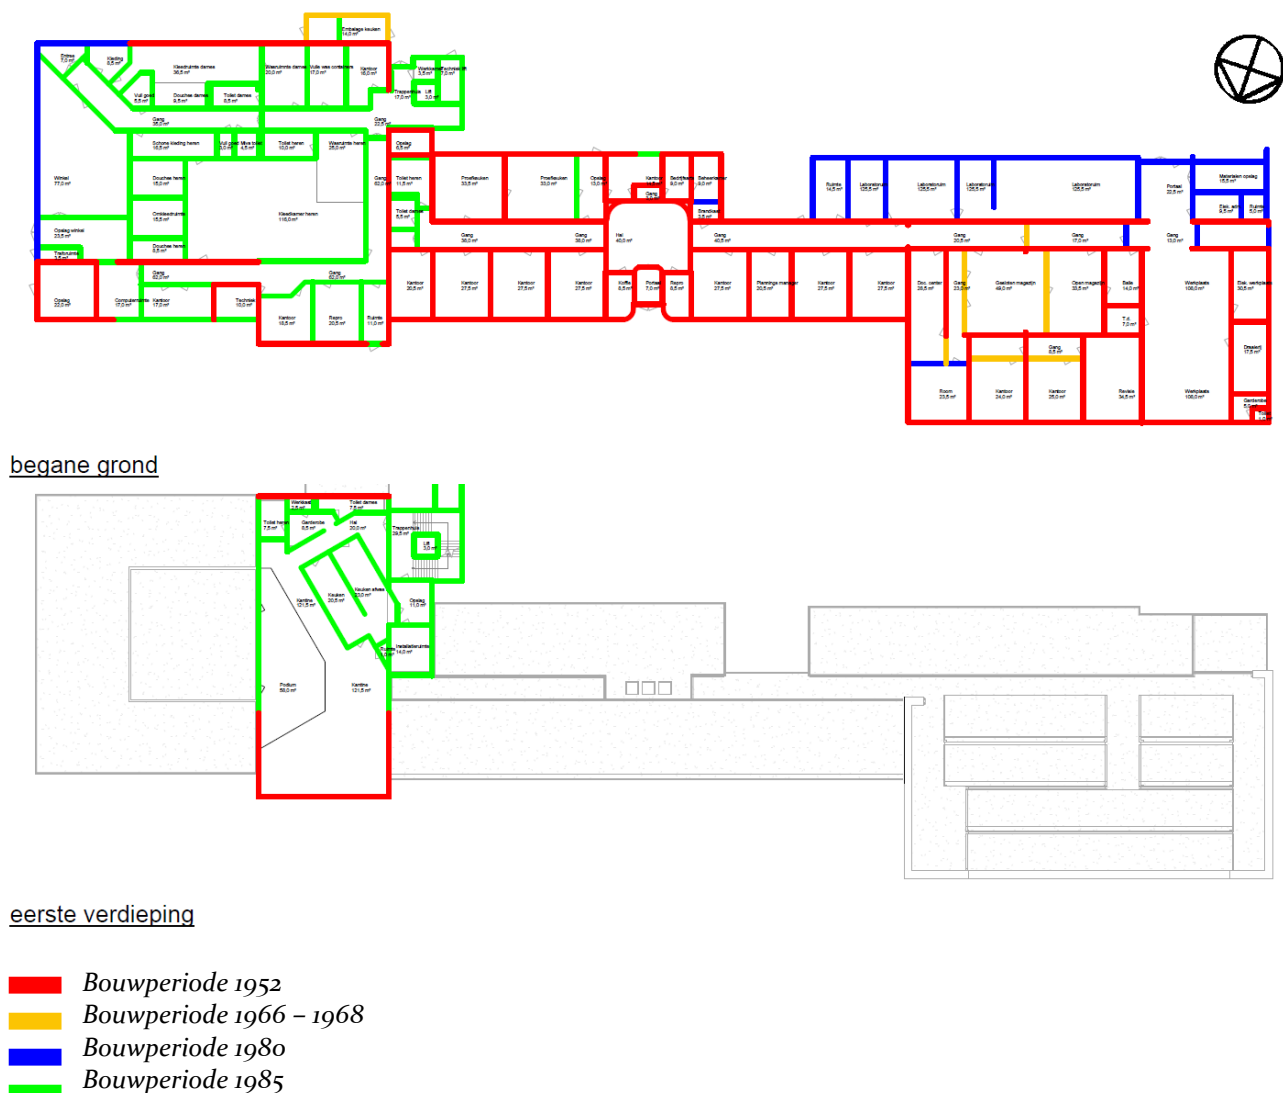
**Figuur 4.1.0.2** Faseringstekeningen laagbouwgedeelte. De kleur geeft aan wanneer het desbetreffende element is gebouwd of voor het laatst is aangepast. Verwijderde elementen zijn in dit overzicht niet aangegeven.

Van het laagbouwgedeelte is de fasering ook gedetailleerd in beeld te brengen. In figuur 4.1.0.2 is te zien in welke bouwperiode welke elementen zijn gebouwd. Dit is in kleuren aangegeven op de bestaande situatie.

Er is te zien dat de aanbouwen vooral vanaf 1980 zijn gebouwd en de overige bebouwing bijna volledig gehandhaafd is volgens origineel. De indeling in bouwdeel één is als laatste toegevoegd, net als het trappenhuis. De indeling in bouwdeel twee en drie zijn bijna volledig origineel, maar niet meer volledig aanwezig.

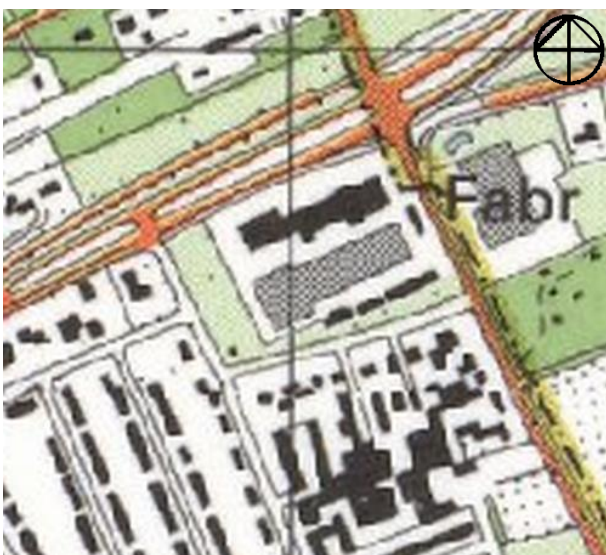
**Figuur 4.1.4.1** Op de kadasterkaart uit 1992 is te zien dat de bestaande 'footprint' van de gebouwen niet meer is veranderd.<sup>16</sup>

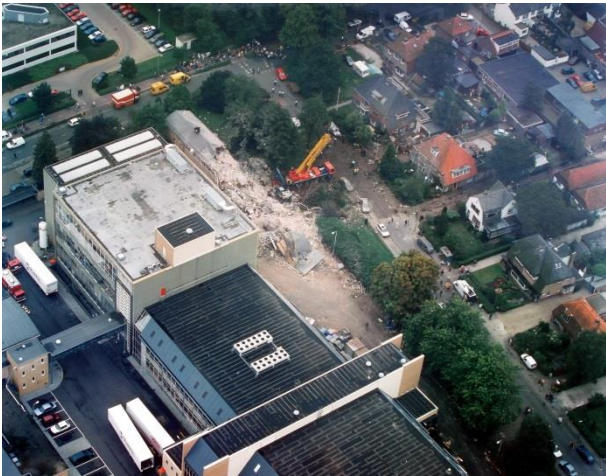
**Figuur 4.1.5.1** Bij een explosie in het ketelhuis naast de dienstwoning wordt veel bebouwing weggevaagd. Alle beglazing in de omgeving is gesprongen door de explosie.<sup>14</sup>

In 1998 is er naast de dienstwoning een stoomketel in het stoomhuis ontploft. Gevolg hiervan was dat de helft van de dienstwoning was weggevaagd (zie figuur 4.1.5.1). Het ketelhuis is hersteld, echter niet conform bestaand. Het volledige pand is geschikt gemaakt voor kantoorruimte. Vandaag de dag wordt het bezet door anti-kraak.

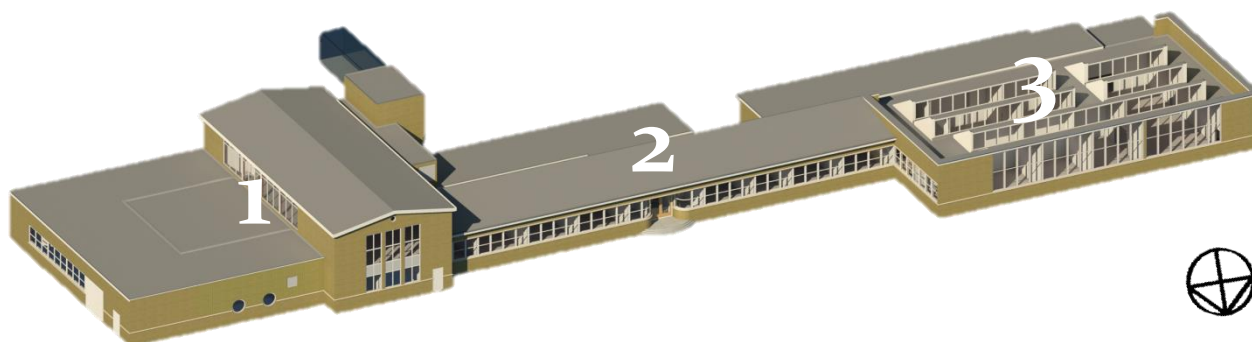
**Figuur 4.2.2.1** Massaverdeling bestaande situatie.

Het laagbouwgedeelte heeft een niet-eenduidige bouwmassa. Vooral bij de beschrijving van de bouwmassa kan het gebouw het best in drie 'submassa's' worden verdeeld, zie figuur 4.2.2.1.

De drie massadelen lijken qua vorm in geen enkel opzicht op elkaar. Massadeel één is het hoogst (twee verdiepingen) en heeft een zadeldak met een aanbouw in de vorm van een rechthoekig plat volume. Massadeel twee is balkvormig en heeft een lessenaarsdak. De lange smalle gang achter massadeel twee en drie is minder hoog dan de gebruiksfuncties (en dus de massa's) er omheen want de achterste aanbouw van massadeel twee is, net als bij massadeel één, een rechthoekig plat volume wat hoger is dan de middelste en aangrenzende massa. Het derde massadeel heeft een opgaande gevel waartussen een plat dak ligt dat is opgevuld met sheddaken. De sheddaken en de opgaande wand hebben dezelfde hoogte. Net als het eerste en tweede massadeel heeft massadeel drie een aanbouw in de vorm van een rechthoekig plat volume van dezelfde hoogte als de andere aanbouwen.

Er heerst een logische structuur in en rondom het gebouw. De originele structuur is in massadeel twee en drie (zie figuur 4.2.2.1) gehandhaafd gebleven. In figuur 4.2.3.1 is de structuur van de bestaande situatie te zien. De

De constructie is, net als de structuur, te onderscheiden per massadeel volgens figuur 4.2.2.1. De constructiedelen maken allen deel uit van de architectuur en de beleving in de ruimtes omdat deze veelal prominent aanwezig zijn. Zoals gebruikelijk in die tijd is de uitvoering van de constructie sober en functioneel. Ondanks dat het geen esthetisch hoogstandje is, maakt de ensemble een wezenlijk deel uit van de beleving. De originele staalconstructie in massadeel één, de vakwerkliggers in massadeel twee en de betonnen kolommen in massadeel twee en drie springen in het oog.

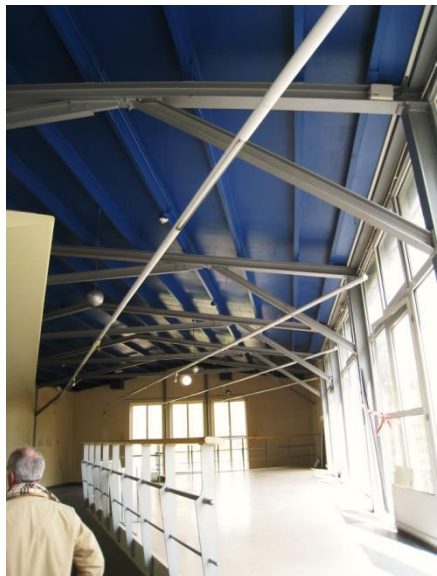
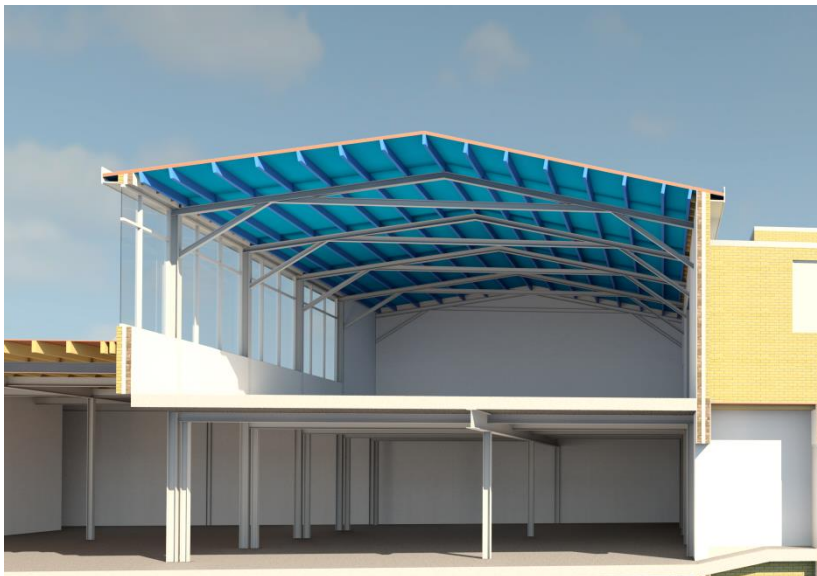
**Figuur 4.2.4.1** Stalen spant van bouwdeel één in de vorm van een foto (l) en een rendering (r).

De staalconstructie van bouwdeel één bestaat uit zeven driehoekspanten waarvan de bovenliggers geschoord zijn. Alles van de constructie is zichtbaar vanuit de onderliggende ruimte. Op de spanten liggen gordingen en een ongeïsoleerd dak. In figuur 4.2.4.1 zijn een foto en een opengewerkte rendering van de constructie te zien. Ondanks dat de kolommen in het binnenspouwblad staan is de flens in het zicht. Hierdoor is de constructie goed te volgen en maakt het nog meer deel uit van de sfeer in de ruimte. De portalen en de liggers van de aanbouw komen uit 1952. De staalconstructie van de verdieping is jonger, namelijk uit 1968 en 1985.

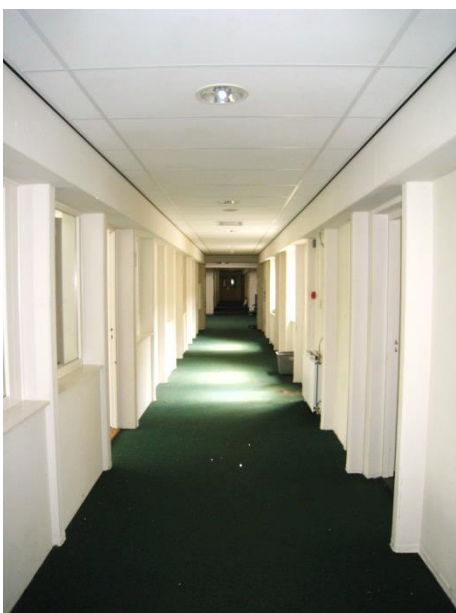
**Figuur 4.2.4.2** Kolommen in de gang-zone.

Het tweede karakteristieke constructieve onderdeel zijn de betonnen kolommenstructuur in bouwdeel twee en drie. Deze kolommen zitten tussen alle buitenkozijnen en in de gangen. De kolommen van 105\*200 mm hebben op de hoek een velling van 10 mm (zie figuur 4.2.4.4). De kolommen zijn in het zicht in de gangen (figuur 4.2.4.2) en tussen de raamkozijnen (figuur 4.2.4.3) en hebben een stramienmaat van 1225 mm. In figuur 4.2.4.5 is te zien waar per stramien de kolommen zitten. Ook is duidelijk te zien dat de kolommen in de gang in werkelijkheid een klein portaal zijn. De tussenligger heeft overigens een oplegging van slechts 20 mm (!) voor de houten balklaag van het platte dak. Alle kolommen zijn prefab verwerkt en zijn in de fundering mee gestort. De betonconstructie komt uit 1952 en is volledig origineel.

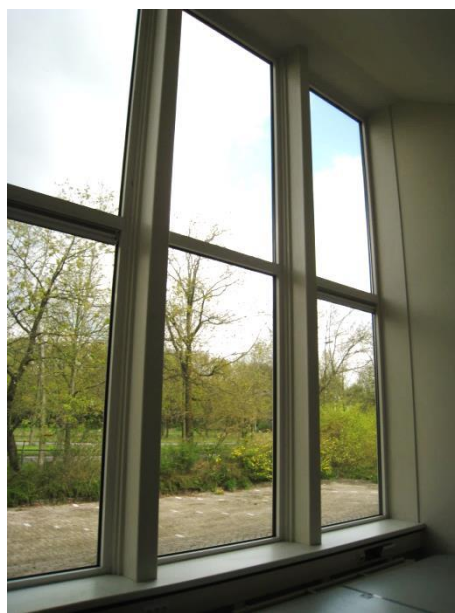
**Figuur 4.2.4.3** Kolommen tussen de raamkozijnen.

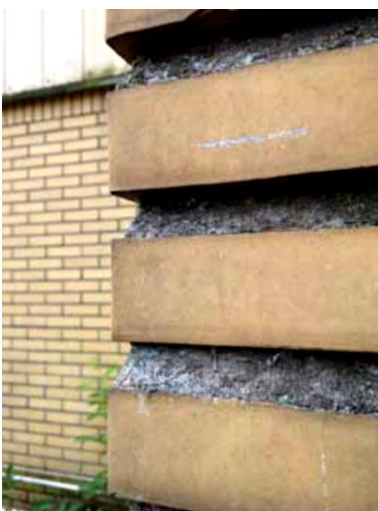
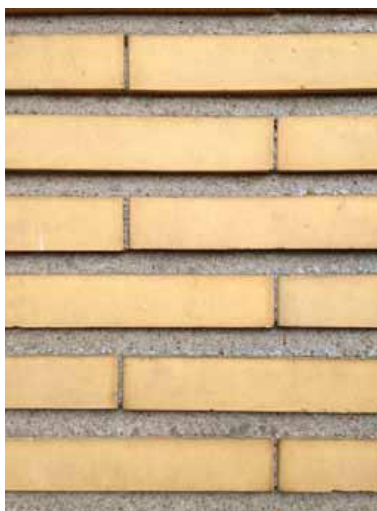
**Figuur 4.2.5.1** Het gele metselwerk in halfsteensverband. De stenen meten 215\*50 mm. Er zijn geen stootvoegen en de lintvoeg is een grijze schaduwvoeg van 18 mm hoog.

De hele gevel van het gebouw is opgetrokken uit een karakteristiek soort metselwerk. Deze soort stenen worden tegenwoordig nog steeds veel toegepast omdat ze een moderne en strakke uitstraling hebben. De glad afgewerkte gevelstenen zijn in halfsteensverband met schaduwvoeg en stootvoegloos verwerkt. De schaduwvoegen hebben een grijze kleur. Op plekken in de gevel waar het metselwerk is opgevuld, zijn stenen gebruikt die meestal nét een kleurtint lichter zijn. Ook is er in opgevulde vlakken niet ingehaakt op het bestaande metselverband waardoor duidelijk herkenbaar is waar er veranderingen zijn aangebracht (zie figuur 4.2.5.2). In figuur 4.2.5.1 zijn de voeg (l) en het metselwerk (r) te zien.

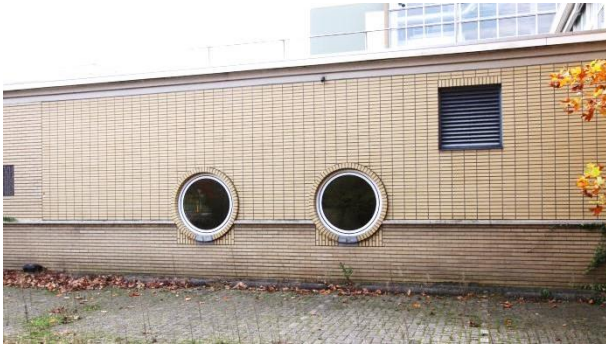
**Figuur 4.2.5.4** Origineel waren hier tien hoog geplaatste kozijnen gemaakt die zijn vervangen door metselwerk en twee ronde ramen.

De voorgevel van het gebouw is relatief het minst gewijzigd. Aan de linkerkant van de voorgevel waren in het eerste ontwerp tien hoog geplaatste kozijnen gemaakt. Later hebben deze plaats gemaakt voor eenzelfde steensoort maar dan in staand verband (figuur 4.2.5.4.). Er is niet geprobeerd om de opvulling te camoufleren in het origineel. Er kan ook opzettelijk contrast zijn aangebracht in het metselverband omdat men bijvoorbeeld niet de juiste kleur steen kon vinden. Verder zijn er twee ronde aluminium raamkozijnen toegevoegd die ondanks de jonge leeftijd een karakteristiek effect hebben op het gebouw. De gevelopvulling en de ronde ramen zijn gemaakt in 1985.

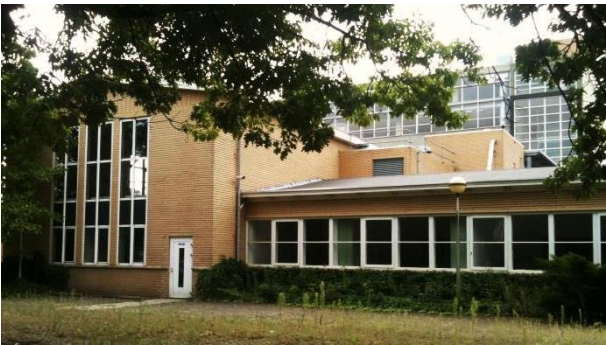
**Figuur 4.2.5.5** De originele hoge ramen met een drie-verdeling hebben plaatsgemaakt voor aluminium kozijnen met een vier-verdeling.

De hoge houten kozijnen van de oude productiehal zijn in de loop der tijd vervangen door aluminium kozijnen (zie figuur 4.2.5.5). De drie hoge ramen zitten gecentreerd in het gevelvlak en hebben een horizontale en verticale glasverdeling van respectievelijk vier en twee glasvlakken. De oorspronkelijke horizontale verdeling was drie (zie figuur 4.1.1.3, de eerste foto). De verandering is gedaan omdat in 1966 een vide in het bouwdeel is gezet waardoor er een dicht kozijnvlak ter hoogte van de vloer moest komen. Tegenwoordig is dat nog steeds zo. Er zitten geen draaibare delen in de ramen. In hetzelfde gevelvlak is ook een deur gemaakt. De huidige ramen en deur komen uit 1985. Wellicht zijn deze ramen al eerder vervangen (mogelijk 1968 i.v.m. vide) maar dat is slechts een aanname.

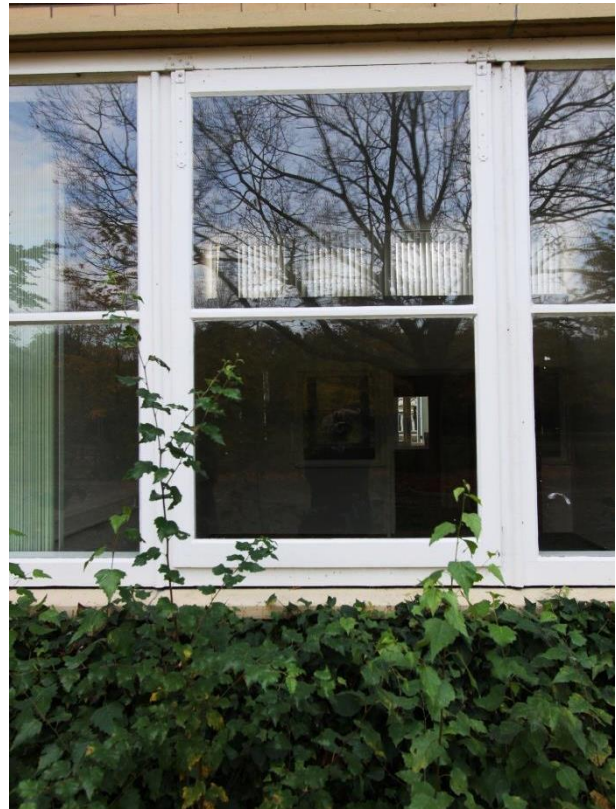
**Figuur 4.2.5.6** Een origineel kozijn met een fraaie detaillering in het profielhout, de roede en de aftimmering tussen de kozijnen in.

De raamkozijnen in het middendeel en in het rechter hoge deel zijn allemaal origineel. De fijn gedetailleerde kozijnen zitten op de stramienmaat van de achterliggende kolommen. De profielen en glasroede in het kozijn zijn fraai gedetailleerd. Tussen de kozijnen onderling zit een fraai gedetailleerde aftimmering. De helft van de kozijnen heeft een klepraam naar buiten toe. Een foto van een origineel (1952) kozijn met klepraam staat in figuur 4.2.5.6.

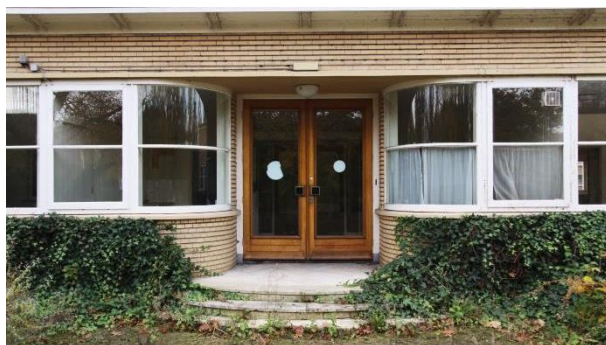
**Figuur 4.2.5.7** Een karakteristiek stukje van het gebouw. De gebogen kozijnen en chique entree zijn beeldbepalend.

Langs de terugliggende hoofdentree lopen aan weerskanten twee gebogen kozijnen met dezelfde fraaie detaillering als de rest. Samen met de marmeren opstap is dit een zeer karakteristiek beeld van het gebouw. Een foto van de hoofdentree staat in figuur 4.2.5.7. De entree (metselwerk, deuren, ramen, opstap, waterranden) is volledig origineel en komt uit 1952.

De hoofdentree van het gebouw zit centraal in de voorgevel van het middelste bouwdeel (zie figuur 4.2.5.7). De vestibule is tegenwoordig iets groter doordat de binnendeur iets verder naar binnen is gezet in 1980. Hierbij is, net als in de voorgevel, aan elke zijde van de deur een gebogen kozijn geplaatst. De hal wordt rondom versierd door een gedetailleerde sierrand op 2,1 m hoogte, zie figuur 4.2.6.3. De rand brengt eenheid in de ruimtelijke beleving.

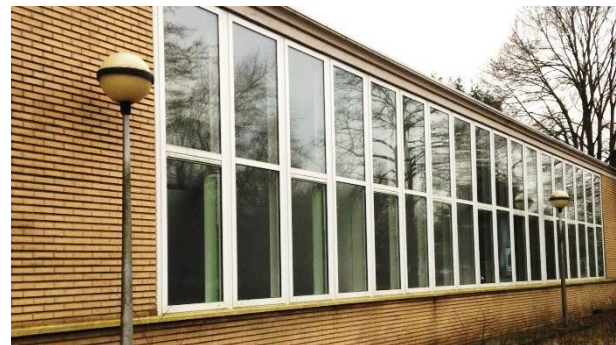
**Figuur 4.2.5.8** De hoge ramen in de gevel zijn onderdeel van het sheddak er achter. De gevel wordt afgedekt door een donkere geprofileerde steen.

Helemaal aan de rechterkant van de voorgevel is het bouwdeel van het voormalig laboratorium. Hier loopt de gevel tot 5 m boven peil. Het platdak er achter ligt een stuk lager maar is nagenoeg gevuld met vier rijden sheddaken die tot de bovenkant van de gevel komen. Het voorste sheddak loopt over in de gevel en de ramen lopen dan ook tot de bovenkant van de gevel. De hele gevel is aan de bovenkant afgedekt met een gedetailleerde donkere siersteen. Zie figuur 4.2.5.8. Het metselwerk, waterranden, de siersteen en de kozijnen van de sheddaken zijn origineel uit 1952. De aluminium ramen in de gevel zijn niet origineel maar komen uit 1985.

Het oorspronkelijke laboratorium heeft vier rijen sheddaken uit 1952 die erg karakteristiek zijn voor niet alleen het interieur, maar ook het aanzicht van de fabriek. De vier rijen sheddaken zijn zo breed als de rij kozijnen in de voorgevel van het bouwdeel (zie figuur 4.2.5.8). De lichtinval in onderliggende ruimtes is veel en gelijkmatig. Tot 1966 was dit een laboratorium met een analytisch lab, een proefstation, zuurkamers, weegkamers en enkele ondersteunende ruimtes. In 1980 is er een aanbouw aan het gebouw gemaakt wat laboratoriumruimte werd. Het originele bouwdeel is toen werkplaats, magazijn en enkele kantoren geworden. Er zijn enkele ruimtescheidende wanden en doorbraken gemaakt om zo de nieuwe functies voor Knorr te kunnen herbergen.

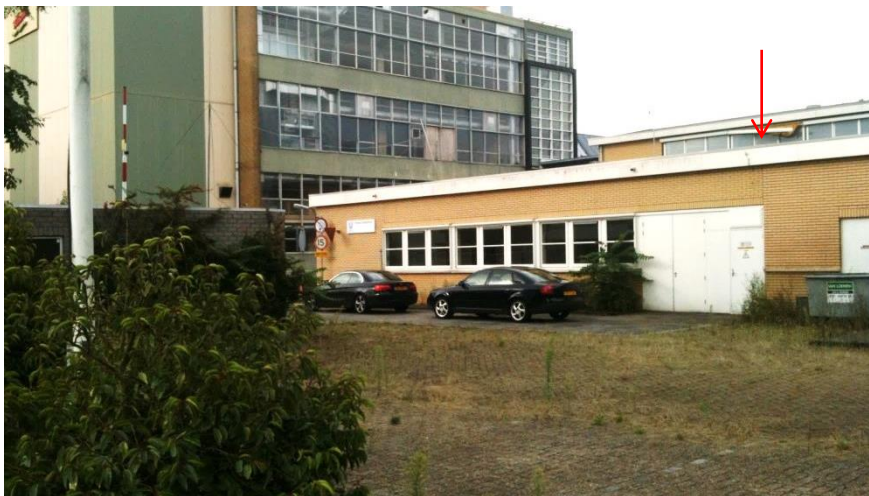
**Figuur 4.2.5.10** De aanbouw uit 1980 is de herkennen aan de afwijkende afwerking van het metselwerk. Links van de pijl is aangebouwd.

In figuur 4.2.5.10 is rechts van de rij raam- en deurkozijnen de overgang in het metselwerk van de aanbouw te zien. Het metselwerk van de aanbouw heeft net een andere kleurtint en is niet stootvoegloos en met schaduwvoegen opgetrokken. De ramen is destijds geprobeerd deze zo veel mogelijk op het origineel te laten lijken. De profielmaten en verhoudingen komen overeen maar de fraaie detaillering ervan is niet overgenomen. Ook de gedetailleerde aftimmering tussen de kozijnen is hier niet terug te vinden. De waterrand onder het kozijn heeft dezelfde vorm als elders rond het gebouw maar is jammerlijk gemaakt van roestvrijstaal en alleen ter plaatse van de kozijnen. De waterrand boven de kozijnen ontbreekt helemaal en in plaats daarvan is er een rollaag gemaakt. Zie figuur 4.2.5.11.

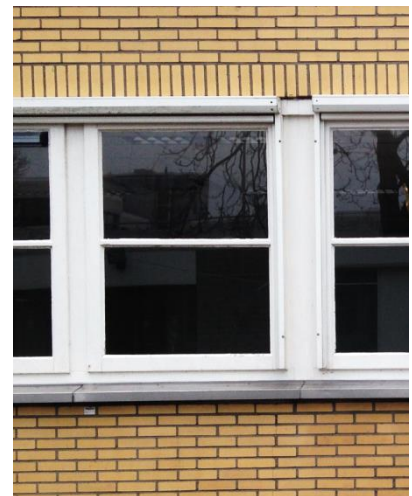
**Figuur 4.2.5.11** Er is getracht de kozijnen op het origineel te laten lijken, de detaillering is echter niet overgenomen.

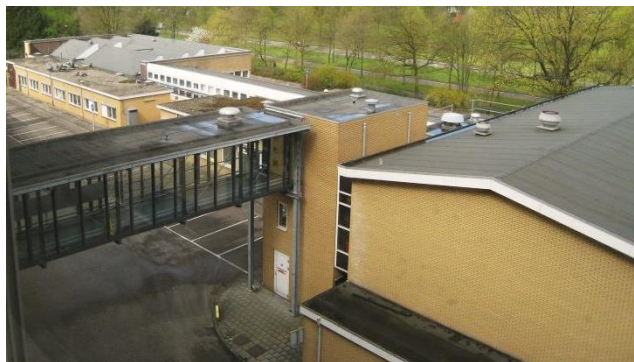
**Figuur 4.2.5.13** Vogelperspectief van het gebouw in 1968 (l) en 2015 (r). Er is duidelijk te zien dat er veel is aangebouwd in de loop der tijd: aanbouw ten behoeve van uitbreiding laboratorium, trappenhuis met lift en loopbrug en aanbouwtje aan de oude productiehal. <sup>17</sup>

Net als de Oostgevel (kant Rading) is de achter-/ zuidgevel is de loop der tijd veel veranderd. De oude en de nieuwe situatie staan in figuur 4.2.5.13.

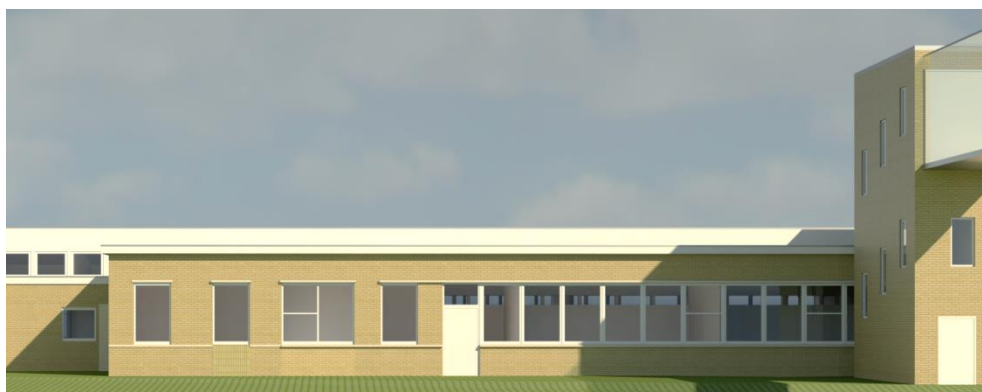
**Figuur 4.2.5.16** Achtergevel anno 2015.

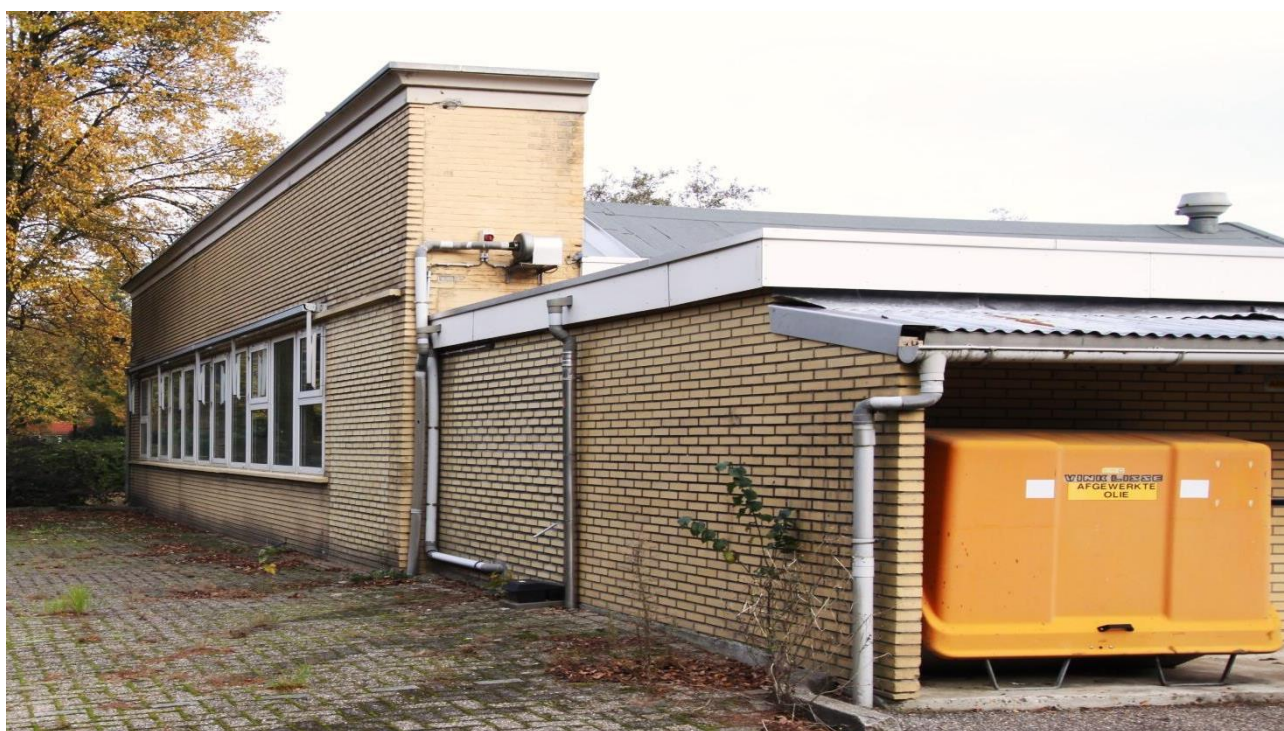
**Figuur 4.2.5.18** Rechter zijgevel anno 2015.

De rechter zijgevel was van oorsprong alleen het bouwdeel van het oude laboratorium waarvan de opbouw ook al in het onderdeel 'voorgevel' is besproken. In figuur 4.2.5.18 is de rechter zijgevel te zien.

De aanbouw uit 1980 is hier duidelijk te onderscheiden van het origineel. Het aangebouwde deel ligt niet in dezelfde lijn met de gevel en heeft een net iets gelere kleurtint. Aan de rechterkant van het originele deel zat een brede toegangsdeur die in 1985 is dichtgemetseld. Dat hier wat gezeten heeft is af te lezen aan de nog aanwezige bovenste waterrand en het in kleur afwijkende metselwerk.

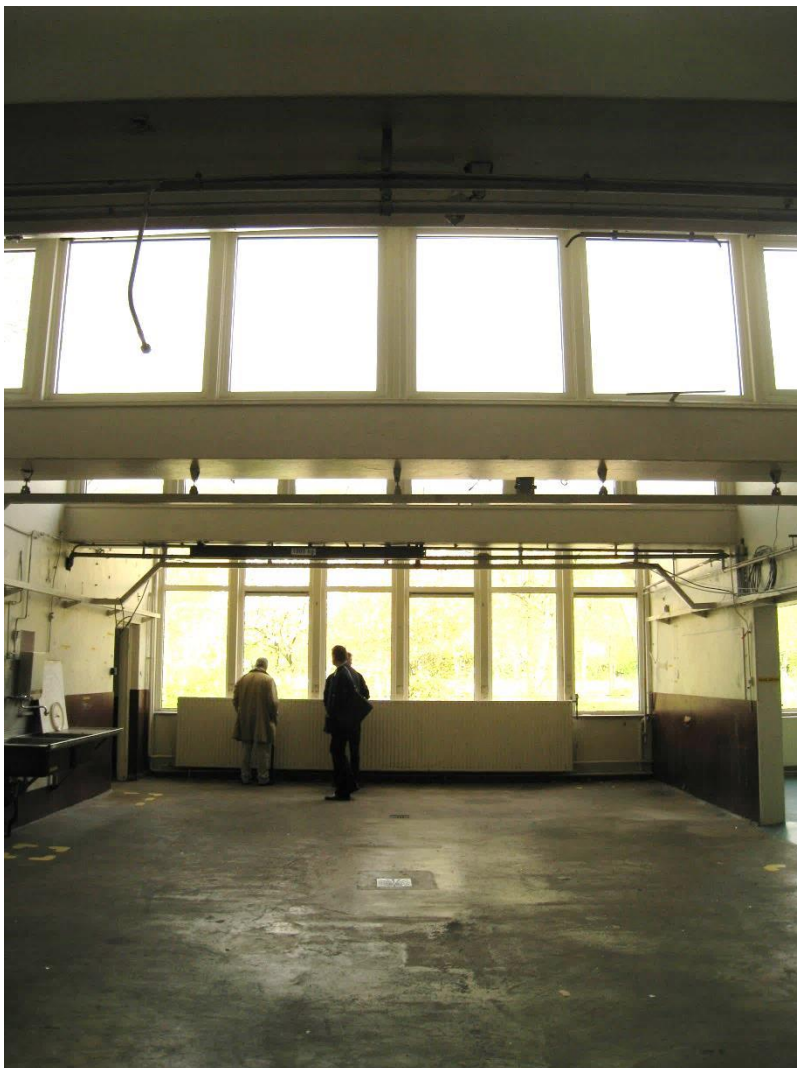
*Figuur 4.2.6.1 Huidig interieur van de werkplaats.*

De vrije hoogte, het licht en de af te lezen gebruiksgeschiedenis vormen een ensemble wat dit bouwdeel absolute kwaliteit geeft. Een foto van het interieur van de werkplaats anno 2015 staat in figuur 4.2.6.1. De sheddaken zijn nog volledig origineel (1952).

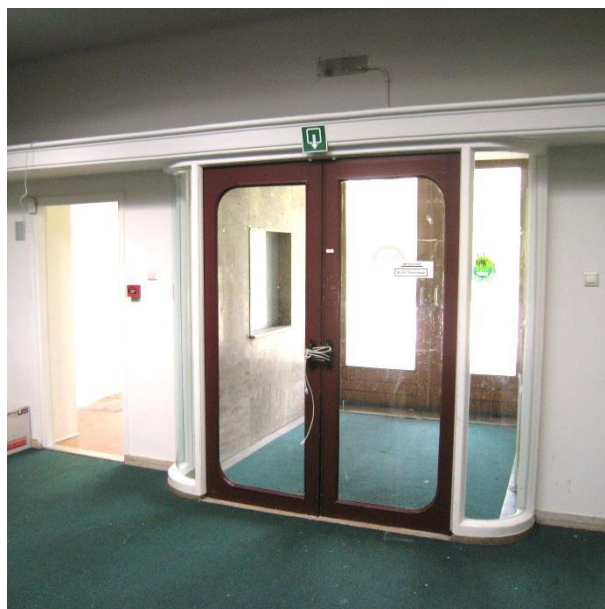
**Figuur 4.2.6.3** Foto hal huidige situatie.

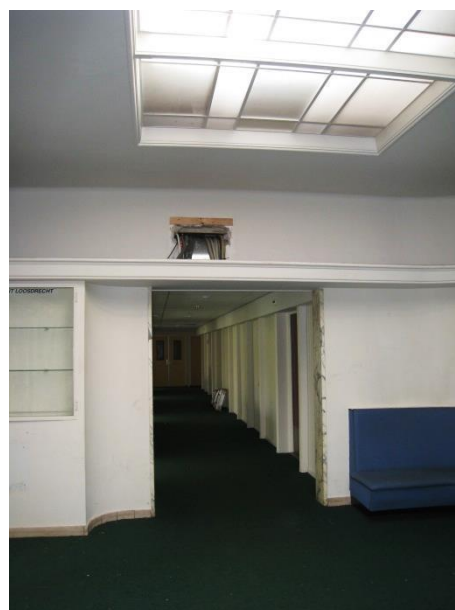
**Figuur 4.2.6.4** Bovenlicht te midden van de entreehal / wachtruimte.

Onder de vloerbedekking liggen originele crèmekleurige plavuizen op beton die als plint doorlopen. Te midden van de ruimte zit een drietal bovenlichten in het dak. Door de vakwerkliggers is het plafond 550 mm lager dan het dak waardoor de mogelijkheid ontstond om ter hoogte van het plafond een glas-in-lood element te plaatsen. De daklichten en het glas-in-lood element komen uit 1985 maar weten zich wel goed in de situatie te passen. De diffuse lichtinval als gevolg van het matte glas-in-lood zorgt voor een chique uitstraling in de entree. Een foto van het bovenlicht centraal in de entree, tezamen met een kijk in de gang, is afgebeeld in figuur 4.2.6.4.
